5. juni 2017 – Billeder fra renoveringen i Christiansmøllen  
Først den udvendige side og derpå den indvendige side – oppefra og ned

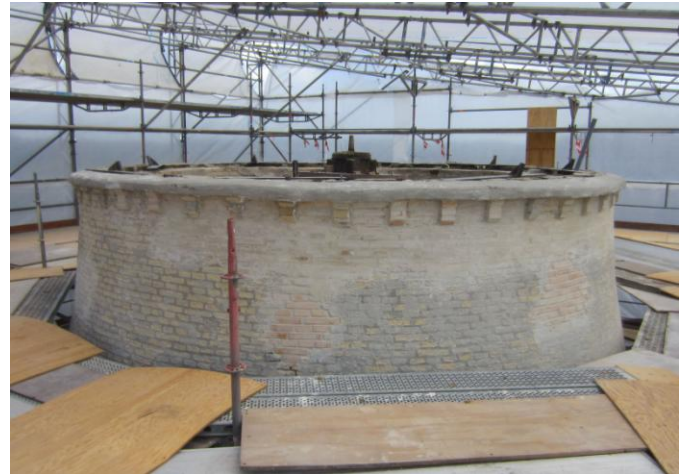
Med start udefra /oppefra - her hatloftet

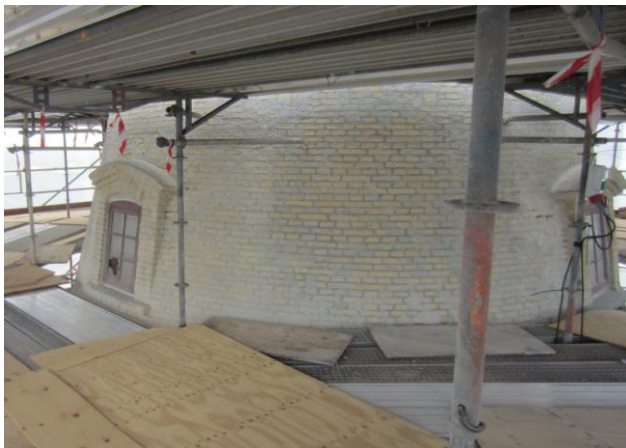
Færdig - klar til pudsning /klar til maling

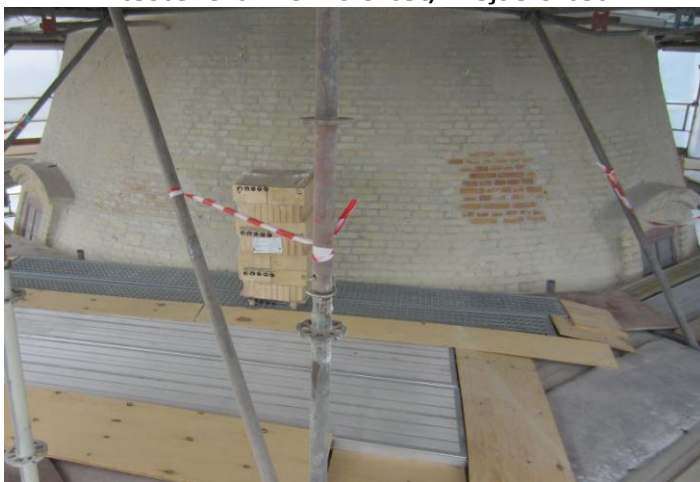
Færdig - klar til pudsning /klar til maling

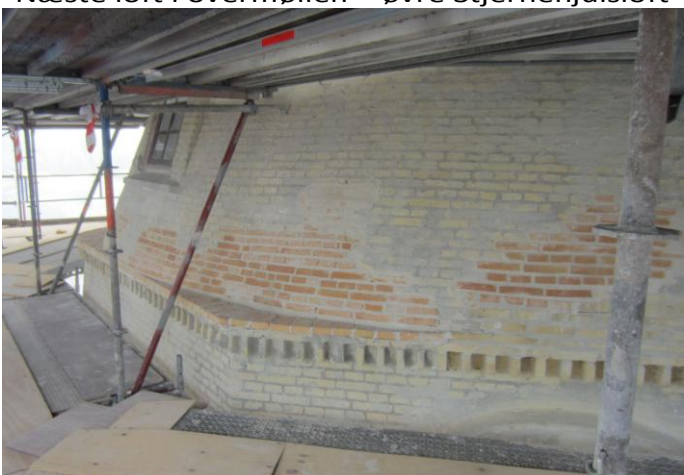
Næsten Færdig - klar til pudsning /klar til maling

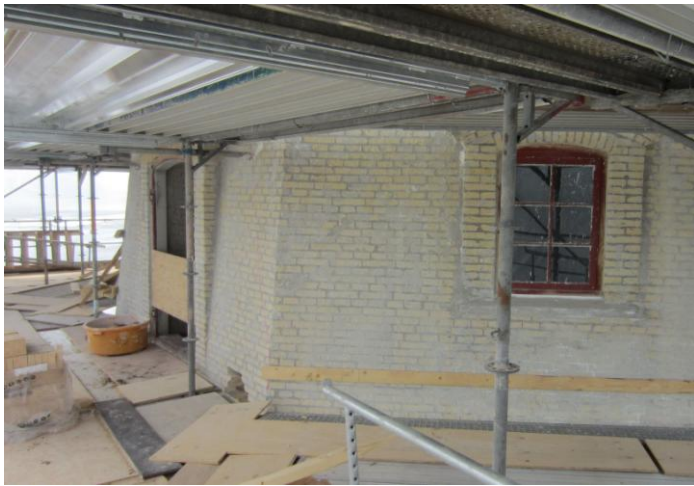
Færdig - klar til pudsning /klar til maling

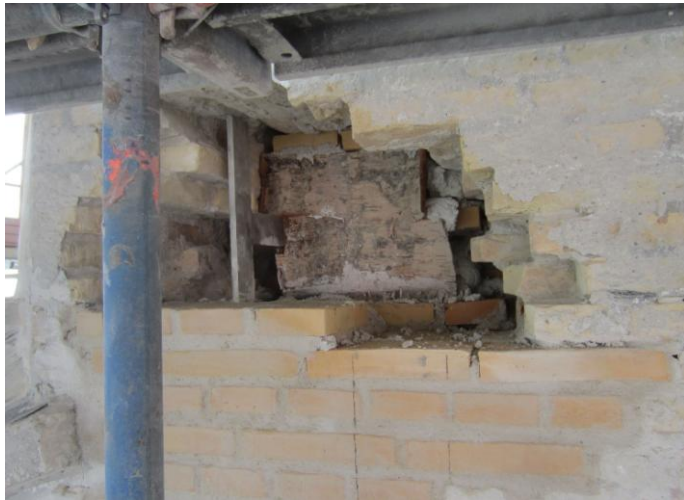
Her arbejdes i undermøllen med udskiftning af Bjælker v.hj. "franske lus" og nye jernbindinger

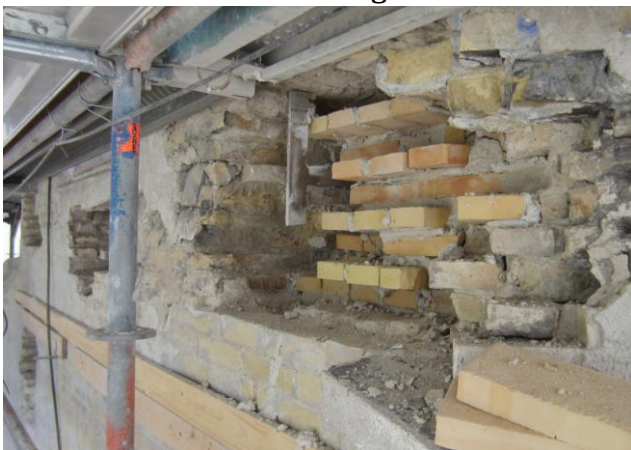
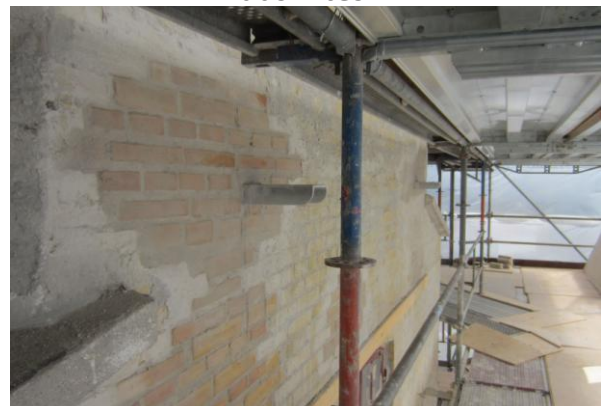
Her skal den rustne jernbinding og blækkende udskiftes

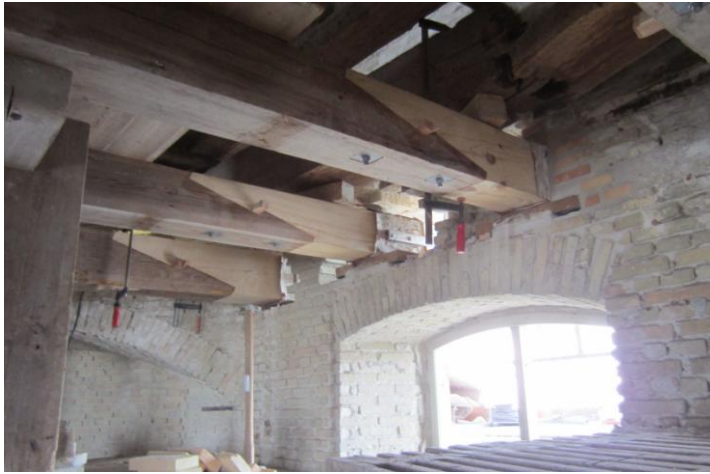
På Kværnloftet er dele af gulvet er fjernet for at kunne udbedre det bærende tømmer.

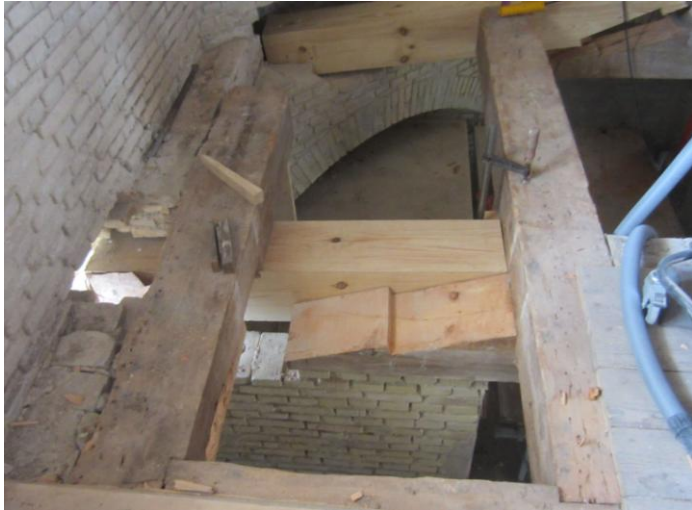
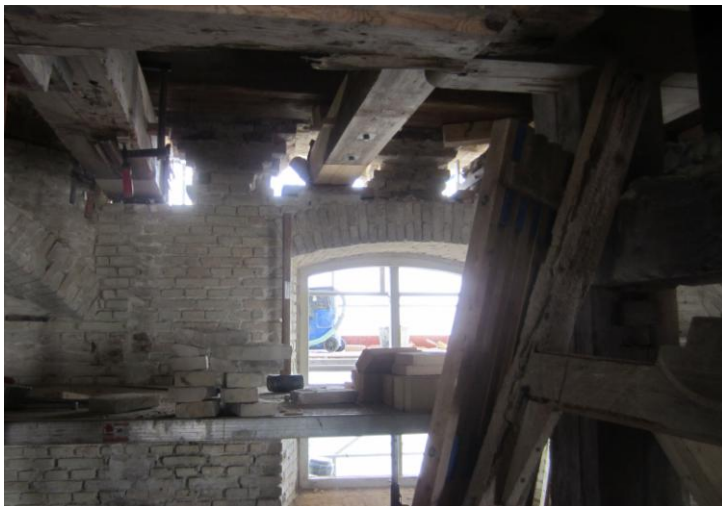
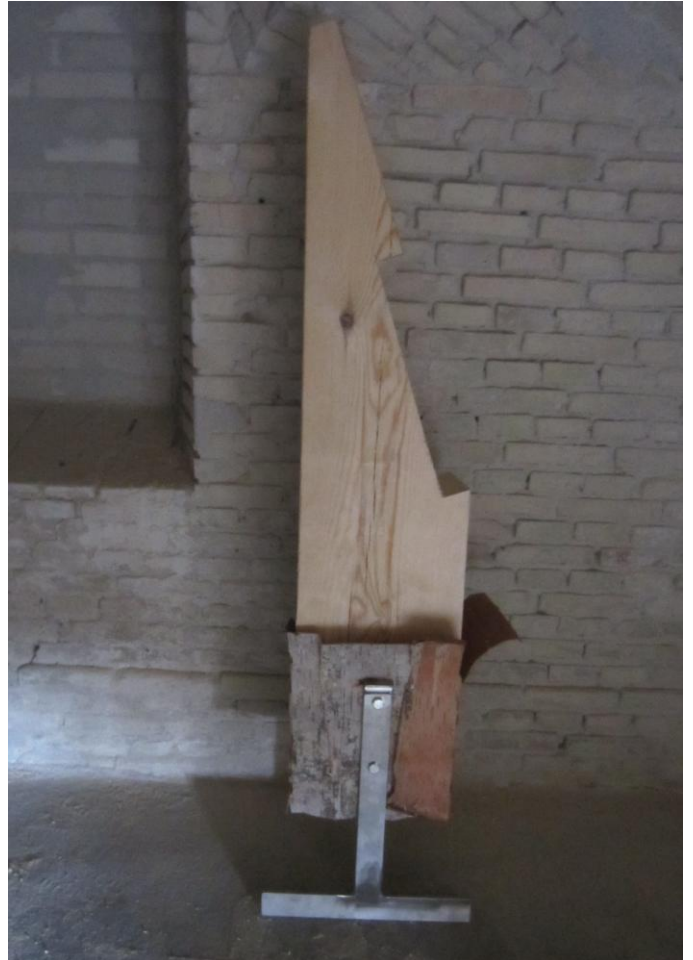
En færdig fransk lus / samling
