CHRISTIANSMØLLEN - PORTHUSVEJ 5A - 5700 SVENDBORG
SVENDBORG KOMMUNE

RESTAURERING AF MØLLEBYGNING – SAMT UDFØRELSE AF NYE VINGER M.V.

Billedokumentation 26 billeder

AAR 2016

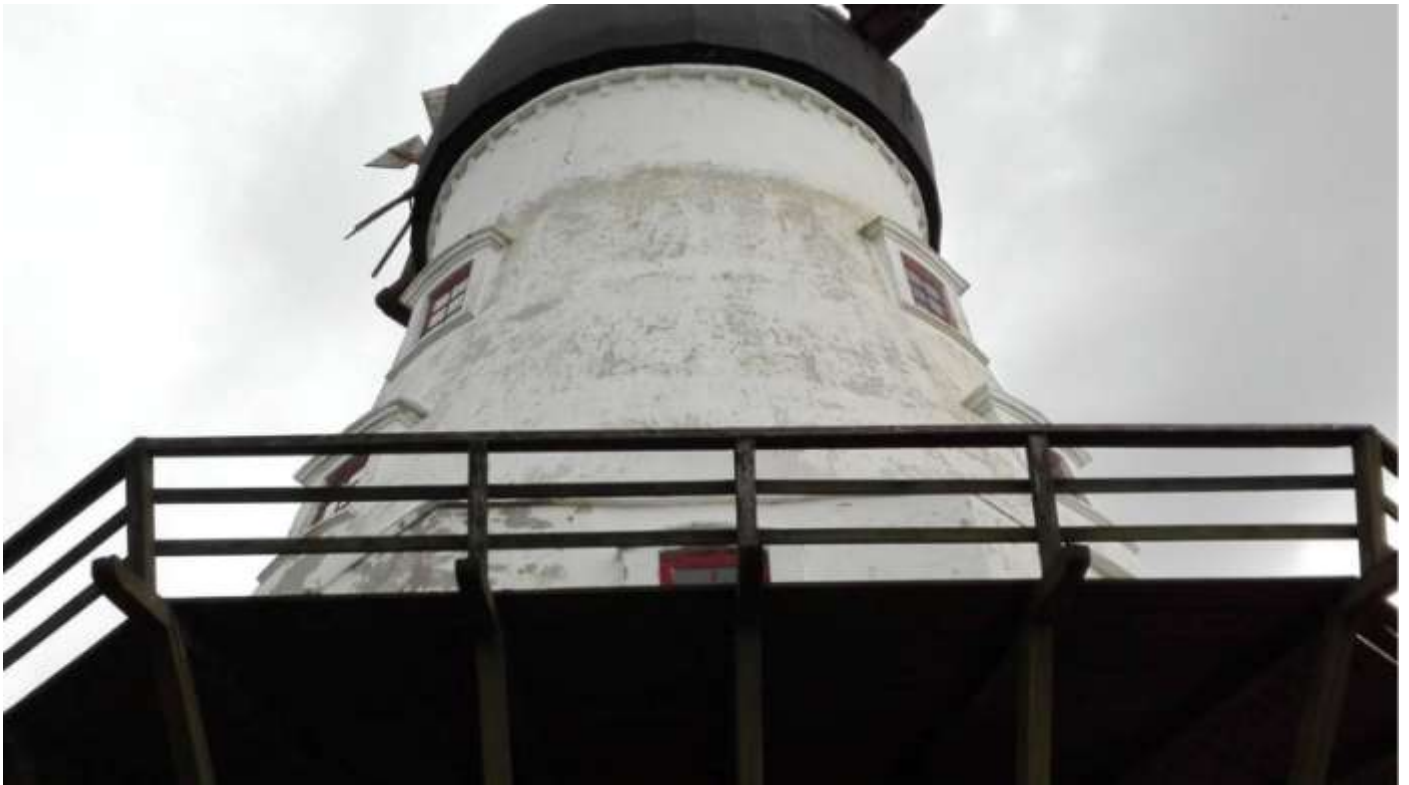
Christiansmøllen Svendborg. Foto nr. 02.

Dele af møllens udvendige overflader er - op igennem tiden - reparerede med cementholdige mørtler. Dette medfører en række uheldige forhold: Cementholdigt puds er hårdere og mere ufleksibelt (end f.eks. ved anvendelse af hydraulisk kalkmørtel) og medvirker til revnedannelser, hvorigennem der kan trænge nedbør.

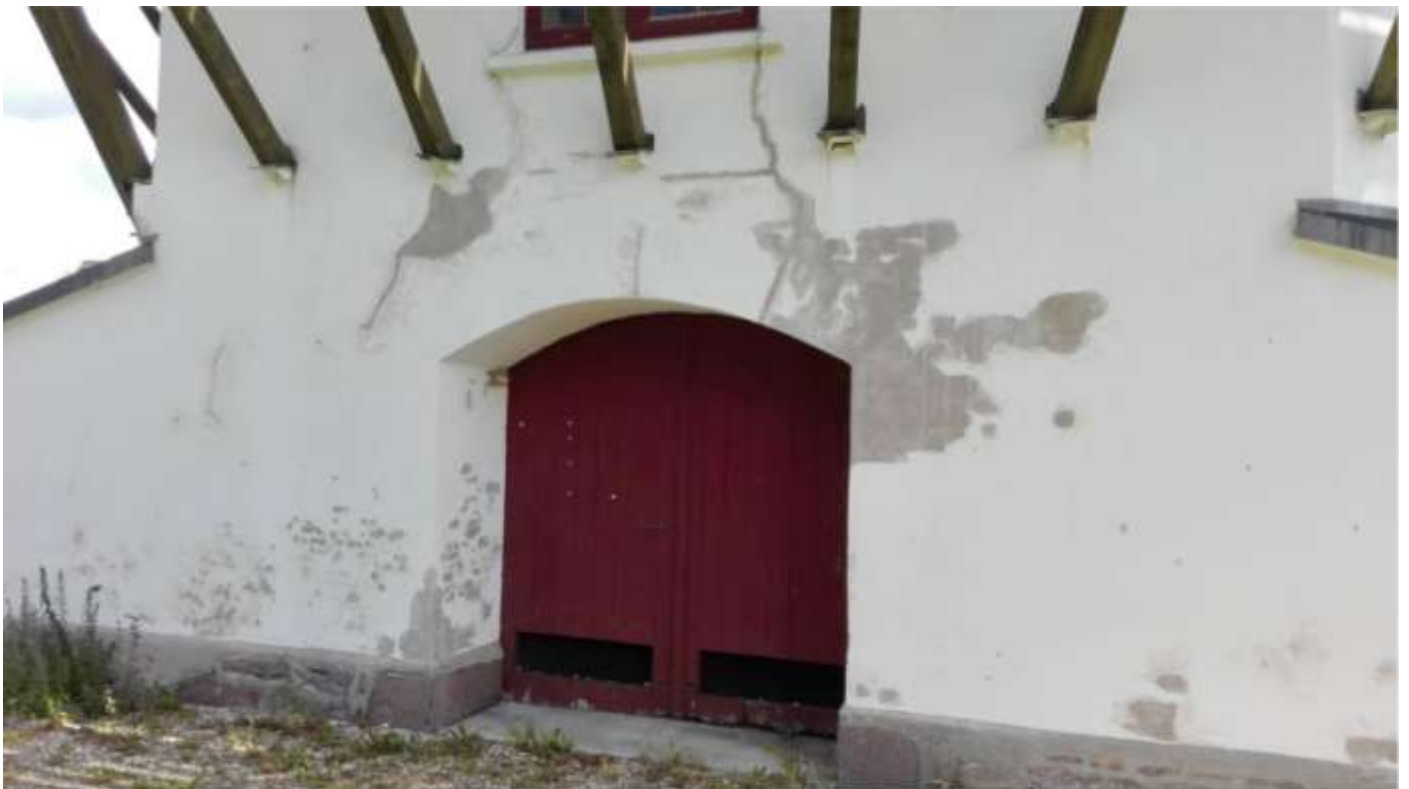
Christiansmøllen Svendborg. Foto nr. 03.

Eksempel på pudsreparationer - udført med cementbaserede mørtler. Der kan konstateres revnedannelser omkring / under vinduer.

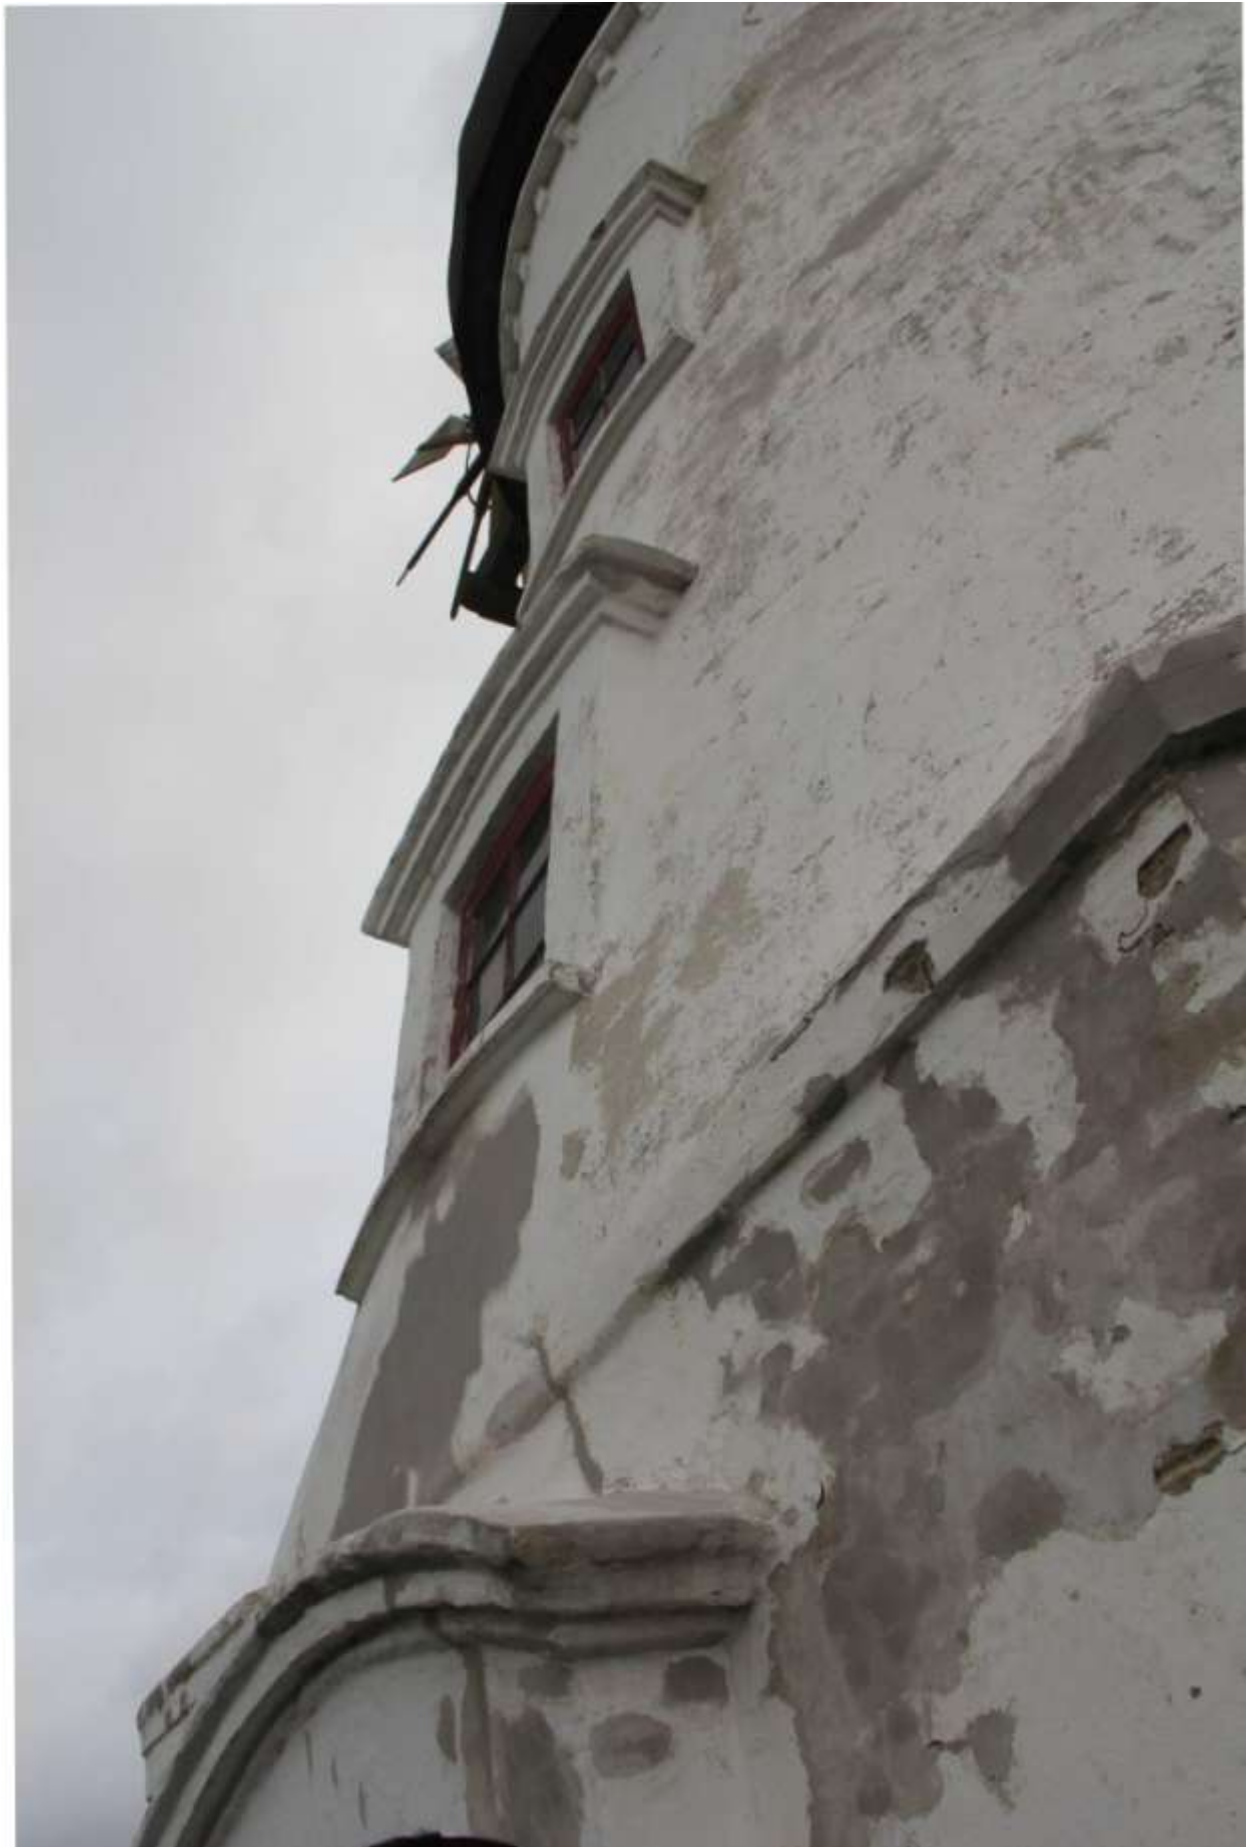
Christiansmøllen Svendborg. Foto nr. 04.
Eksempel på pudsreparationer – med cementbaserede mørtler. Der kan også konstateres pudsafskalninger ved defekte facadesten.. Kalkning har også svært ved at holde på den anvendte reparationsmørtel.

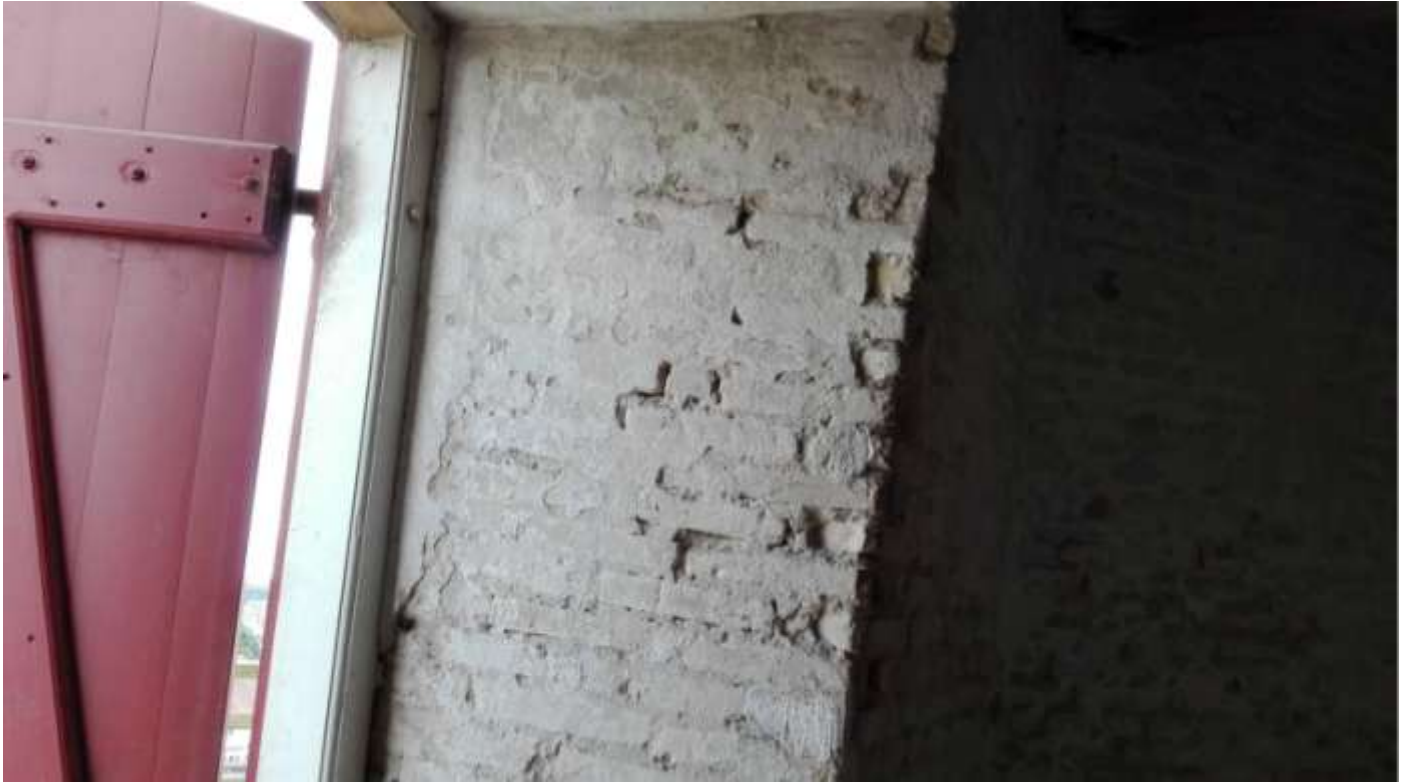
Christiansmøllen Svendborg. Foto nr. 05.
Eksempel på indad hældende murværk og skrånende fuger, som kan lede vand ind i møllebygningen.

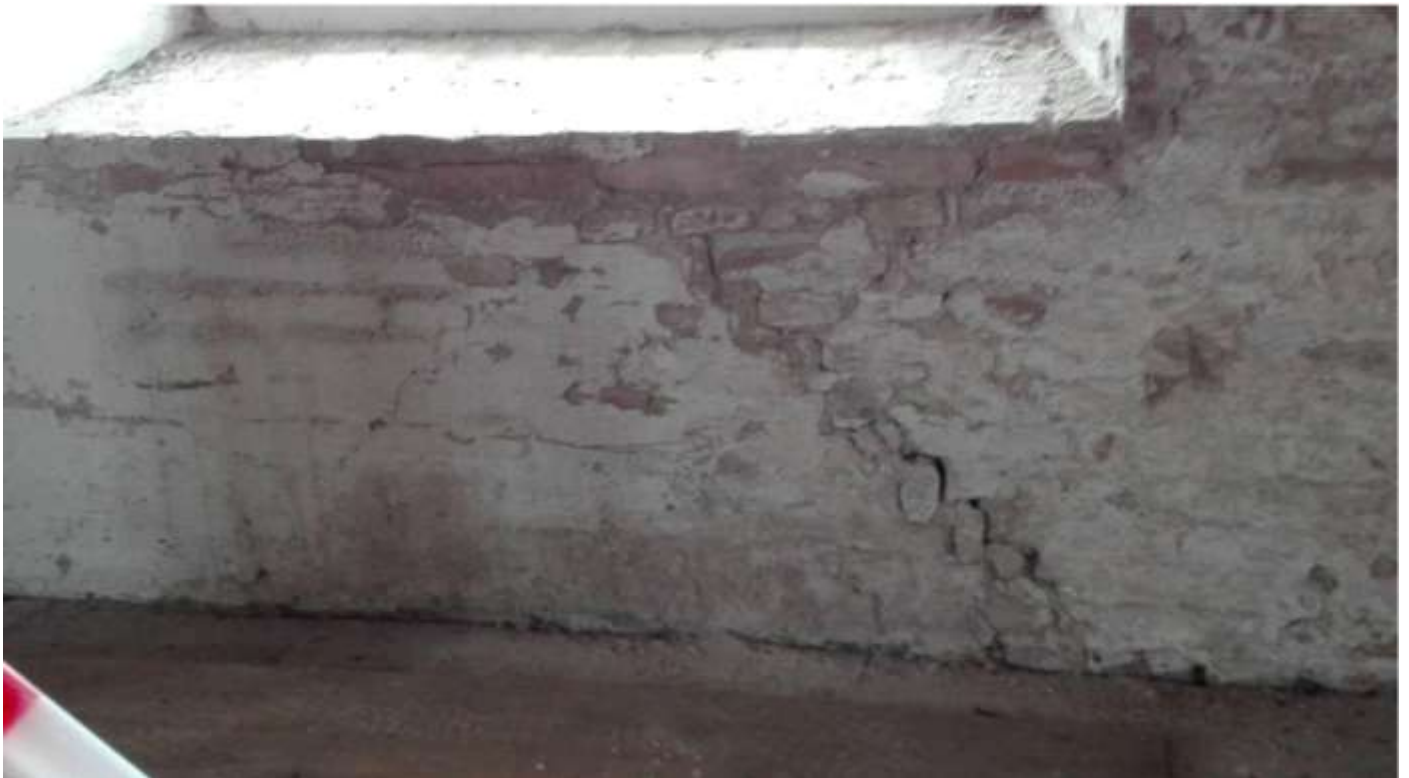
Christiansmøllen Svendborg. Foto nr. 06.
Eksempel på gennemgående revnedannelser - her under vindue i "Overmøllen".

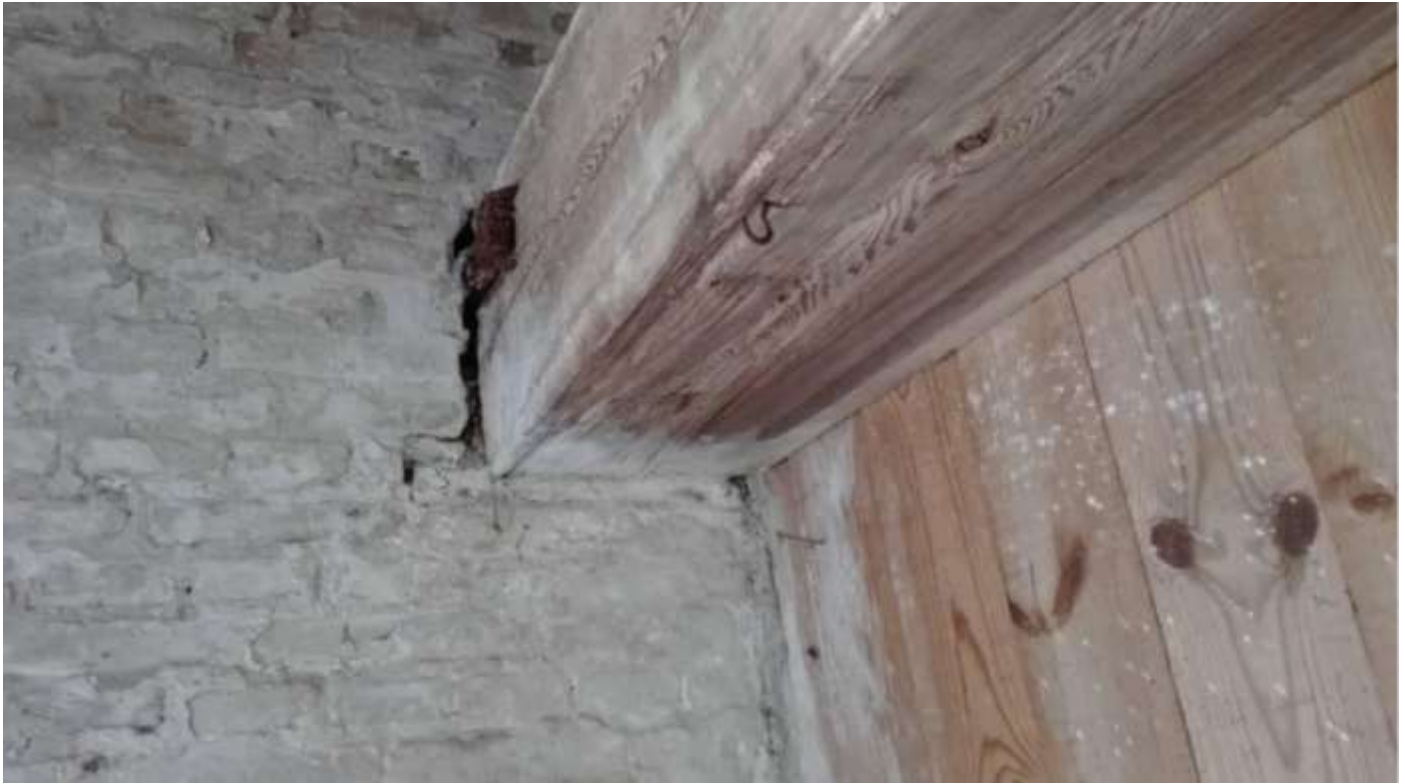
Christiansmøllen Svendborg. Foto nr. 07.

Eksempel på eksisterende jernanker, som er udført i forbindelse med bjælkelags forankring til ydermure. Ved rustkorrosion kan jern udvide sig over 100 %, hvilket medvirker til deformationsskader på murværk omkring indmurede murankre/ bjælker (og øvrige indmurede jernbeslag).

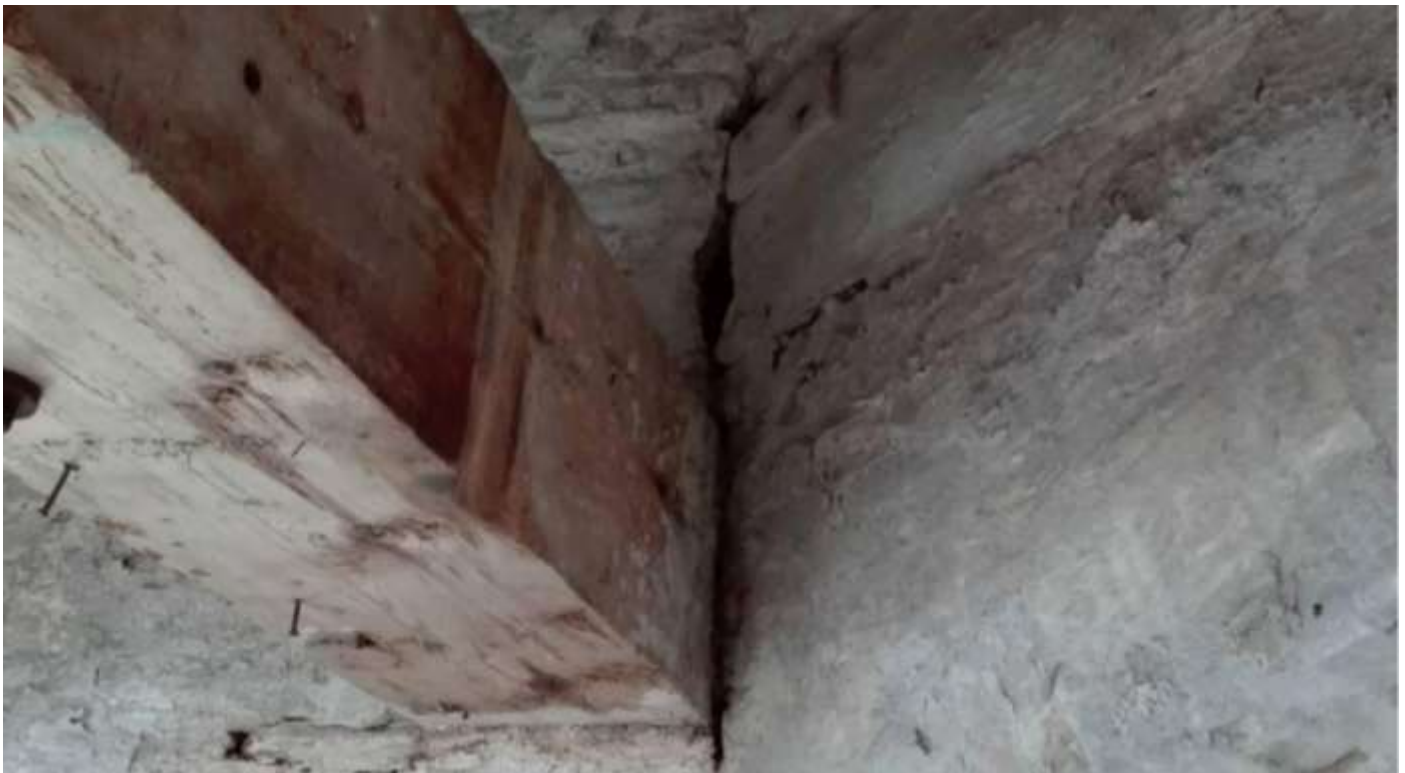
Christiansmøllen Svendborg. Foto nr. 08.

Eksempel på revnedannelser (sandsynligvis forårsaget af rustkorroderet jernanker) omkring indmuret, rådskadet bjælke – her lokaliseret ved sammenmuring ved indvendige hjørner.

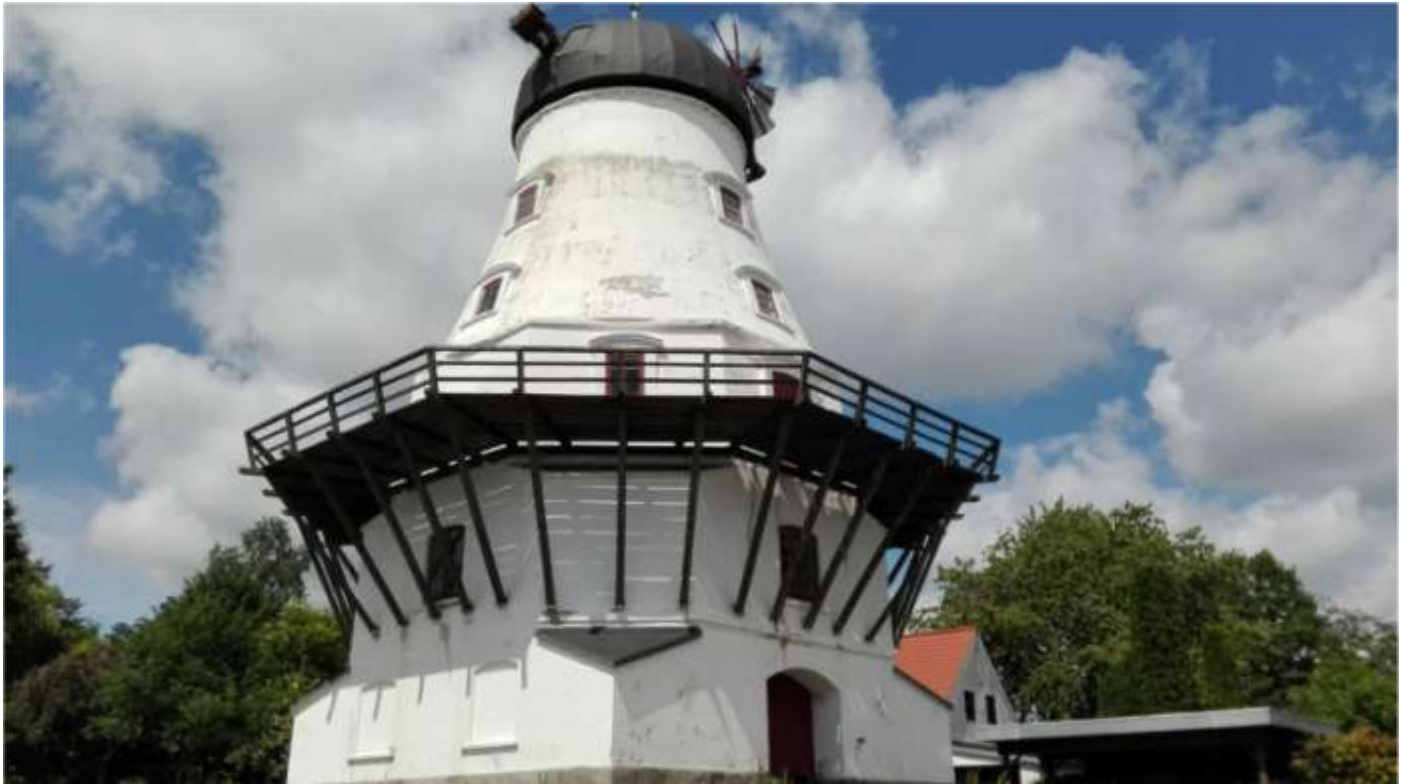
Christiansmøllen Svendborg. Foto nr. 11.

Christiansmøllen, set fra sydøst. Man kan se de tilmurede vinduesåbninger (nederste loft). Der har oprindeligt været 4 stk. vinduer – hvor karme og rammer er udtaget og henstår i møllebygningen. Endvidere kan der ses resterne af den tidligere, omkringløbende, murede gesims – hvor møllebygningen overgår fra kvadratisk til at blive 8-kantet.

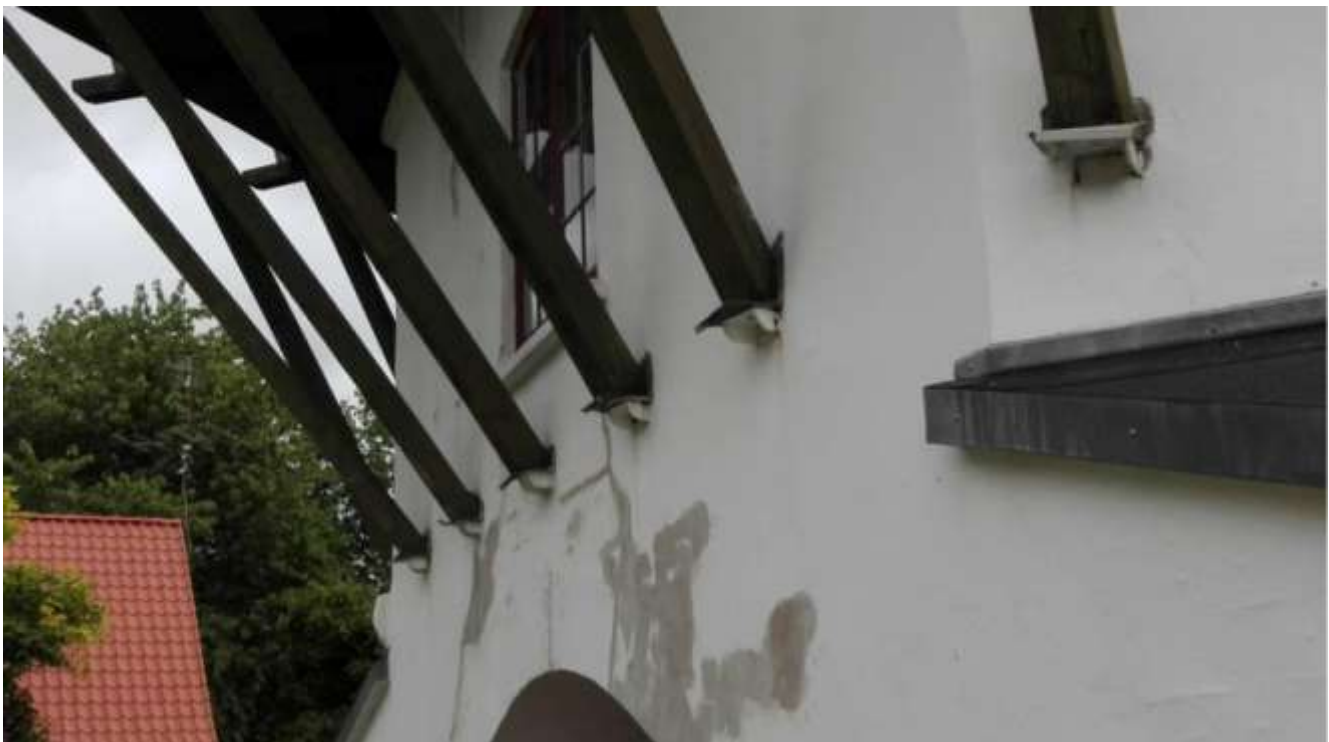
Christiansmøllen Svendborg. Foto nr. 12.

Christiansmøllen, set fra sydvest. De skråstivere, som understøtter omgangens bjælkelag er fastgjort/ hviler af på indmurede jernkonsoller. Disse konsoller er en senere tilføjelse. Oprindeligt har skråstiverne hvilet af på en omkringløbende, muret gesims – hvoraf der er bevaret rester på østfacaden. Jernkonsollerne er rustkorroderede og ødelægger det omkringværende murværk – hvorfor de forudsættes udtaget. Derefter foretages genetablering af den murede gesims på Christiansmøllen.

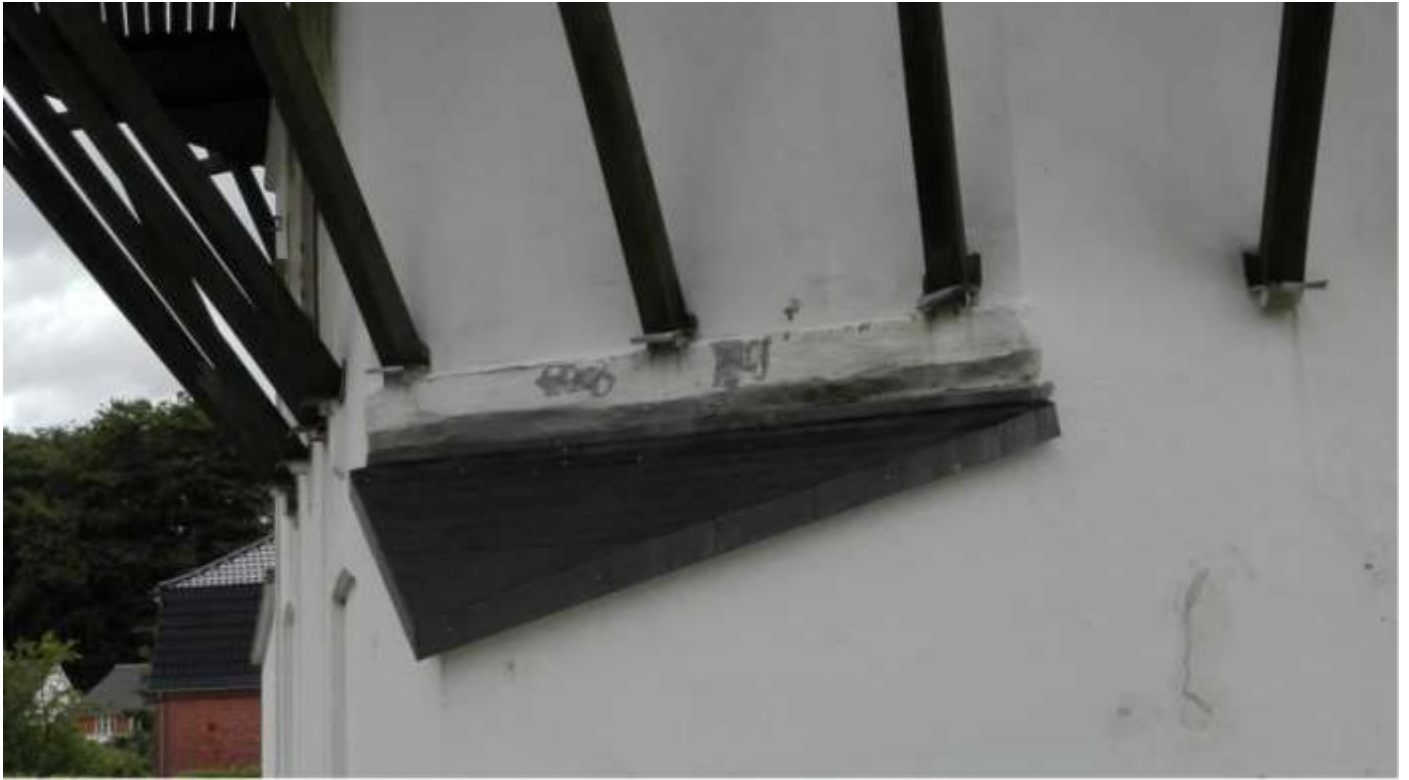
Christiansmøllen Svendborg. Foto nr. 13.
Christiansmøllen, set fra sydvest. Svikstillingens skråstivere, som hviler af på indmurede jernkonsoller. Oprindeligt har skråstiverne hvilet af på en omkringløbende, muret gesims, som kun er delvist bevaret.

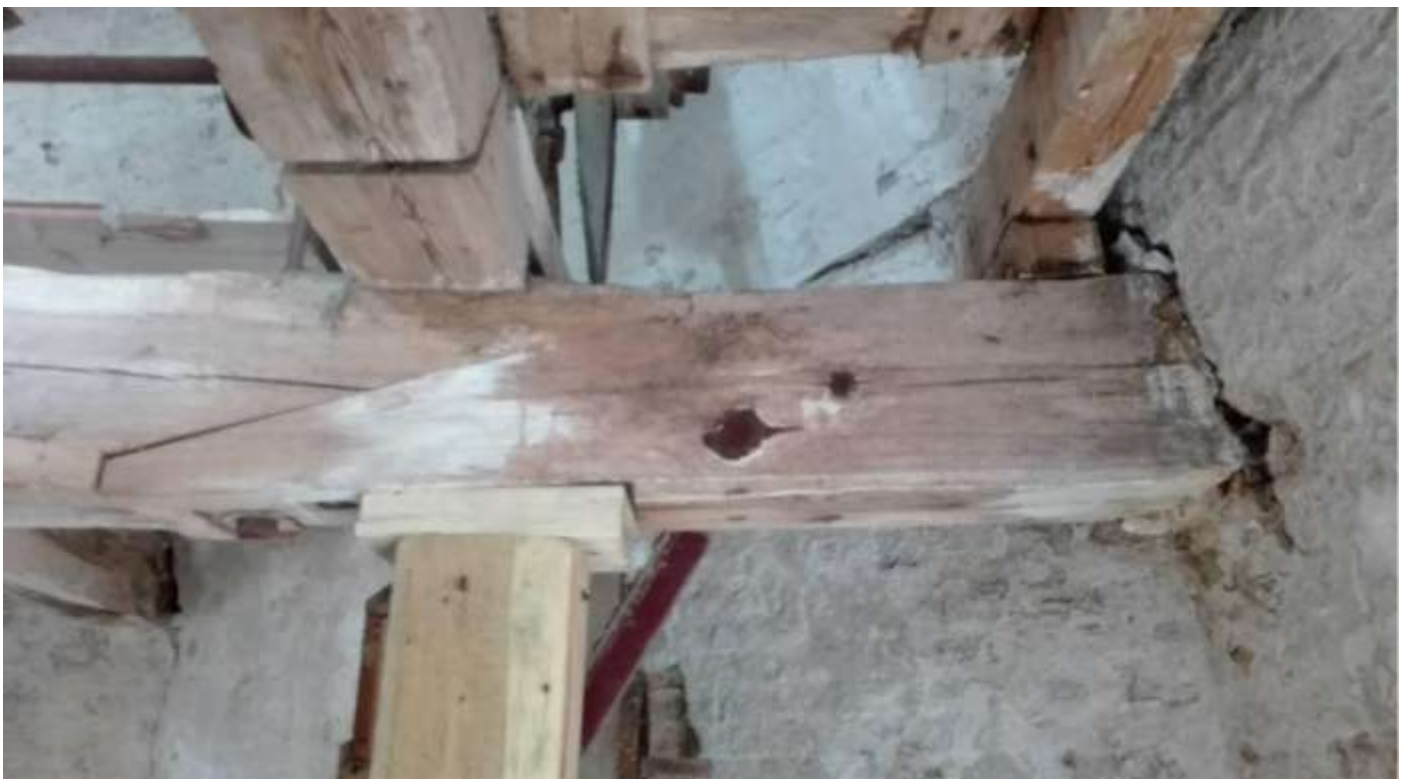
Christiansmøllen Svendborg. Foto nr. 14.

Eksempel på rådskadet bjælkeende, som allerede er repareret en gang, men er rådskadet igen.

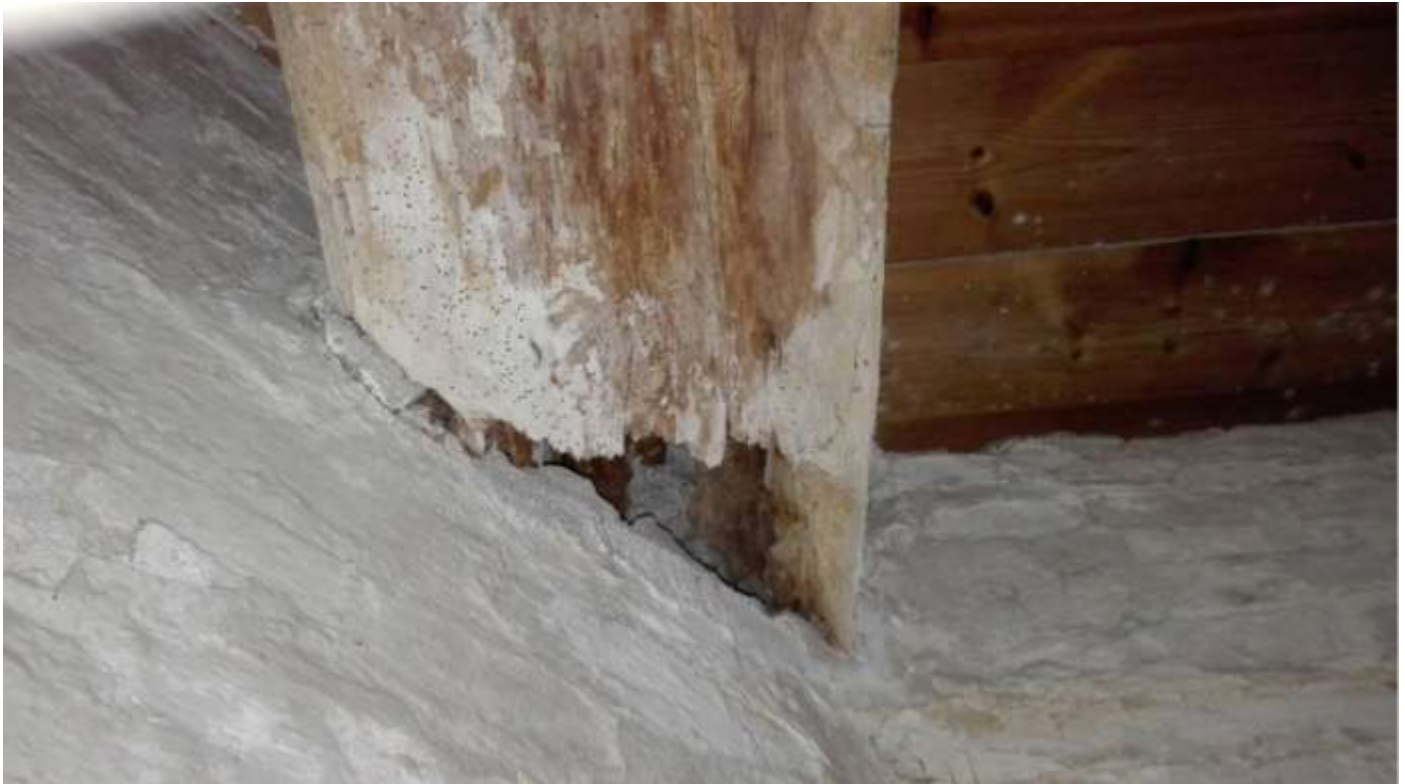
Christiansmøllen Svendborg. Foto nr. 15.

Eksempel på rådskadet bjælkeende. For at forebygge fremtidige rådskader på indmurede bjælkeender, bør disse friholdes fra murværk med ca. 2 cm ventilationsfuge rundt om alle indmurede bjælkeender .

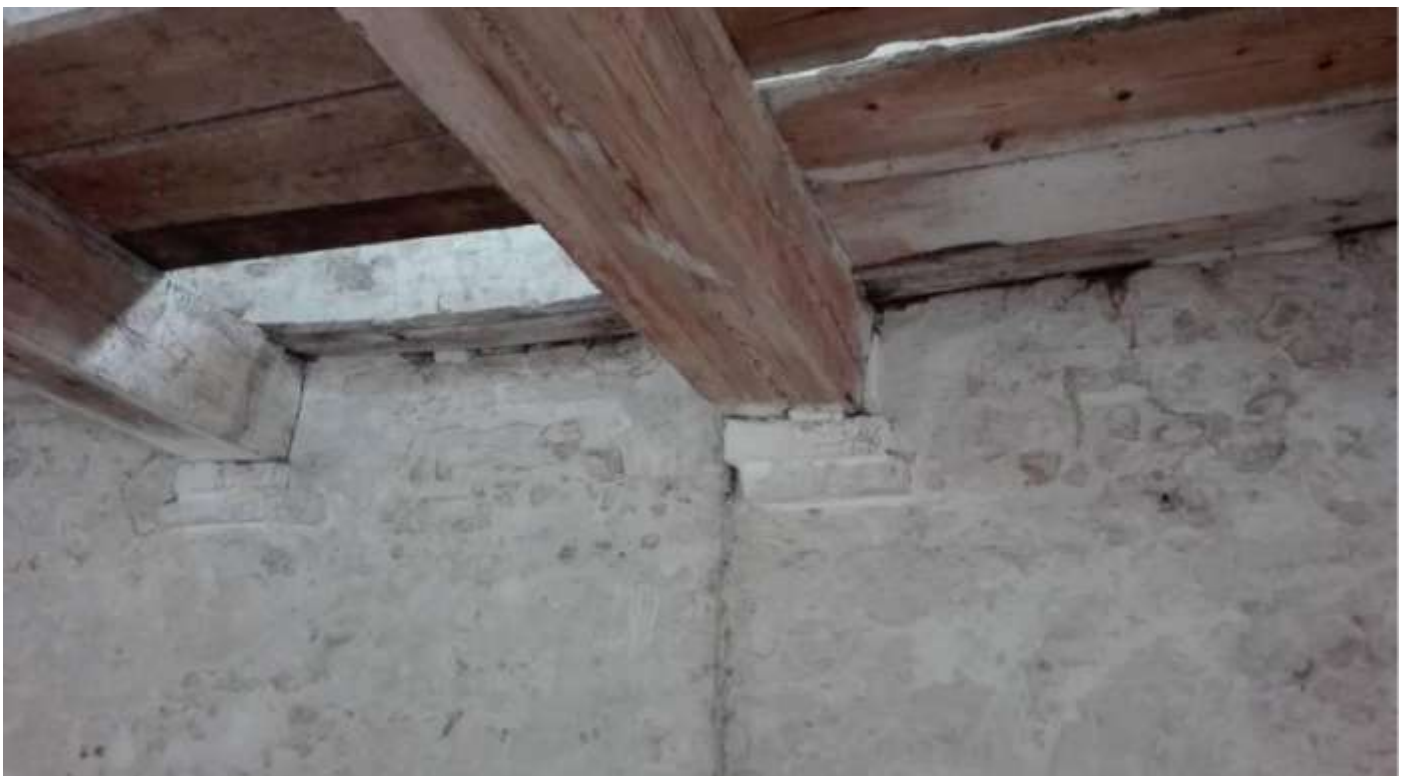
Christiansmøllen Svendborg. Foto nr. 16.

Eksempel på rådskadede bjælkeender, som er understøttet af (senere udførte) murede konsoller.

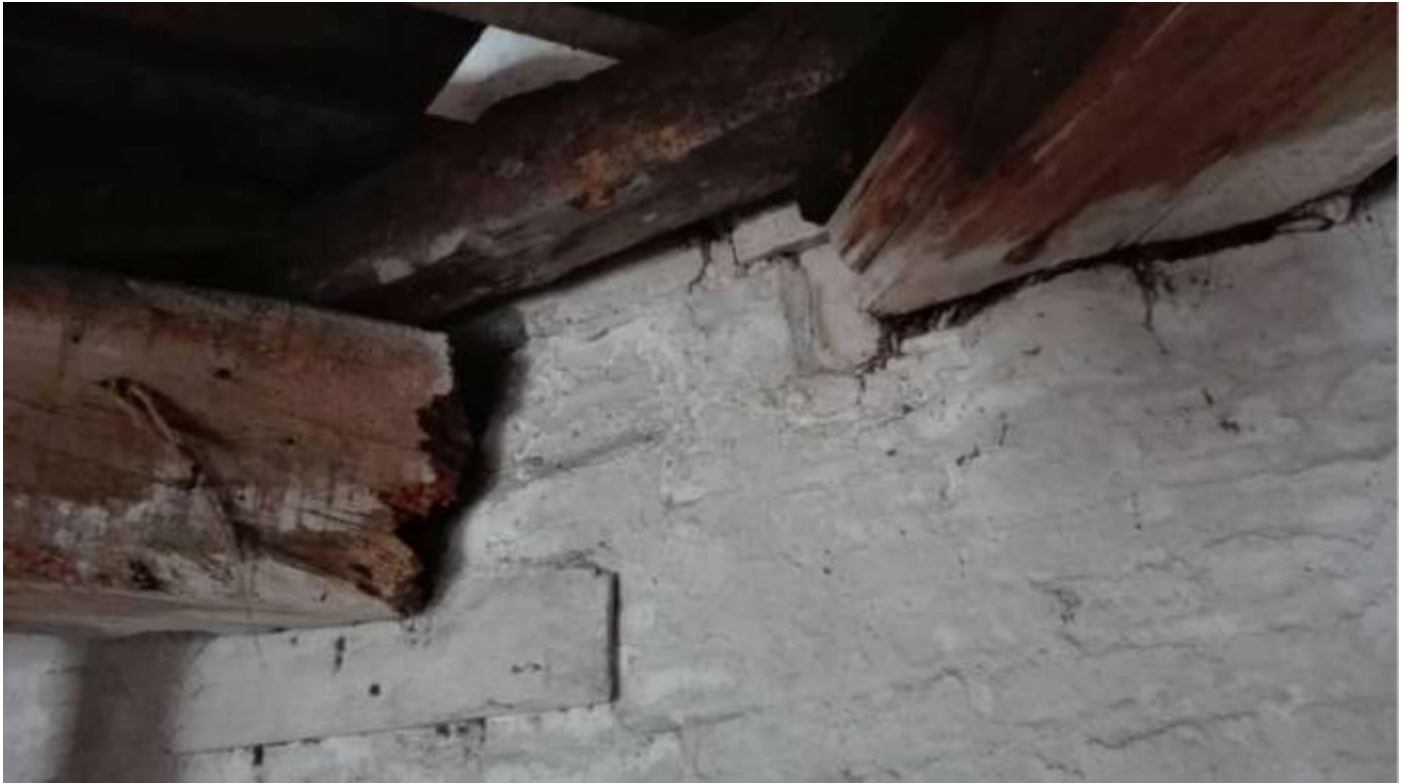
Christiansmøllen Svendborg. Foto nr.17.

Eksempel på rådskadede bjælkeender. Rådskadede bjælker er hyppigst forekommende mod syd og vest, hvor nedbørspåvirkninger oftest har været størst.

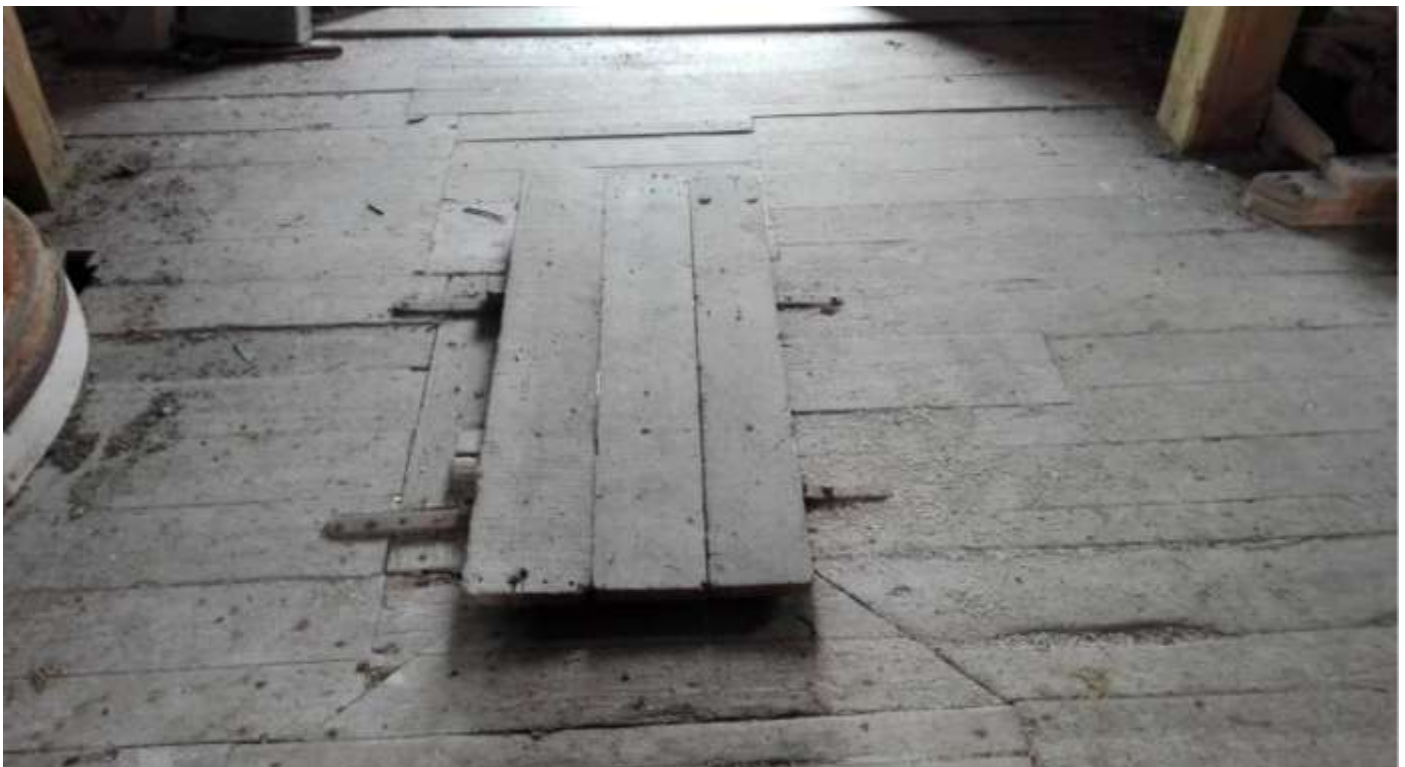
Christiansmøllen Svendborg. Foto nr. 18.

Eksempel på eksisterende trægulve i Christiansmøllen, med skader efter brug - samt udførte reparationer.

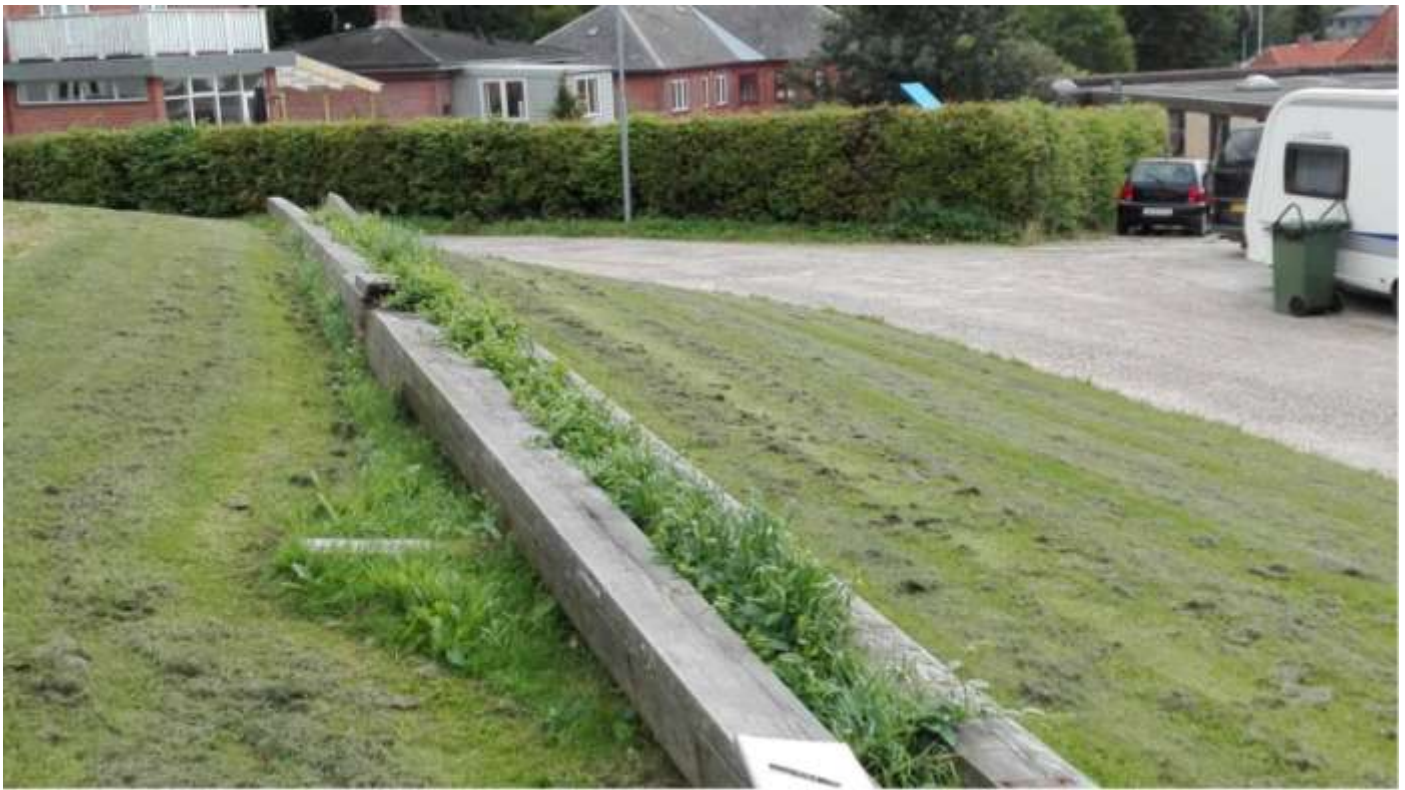
Christiansmøllen Svendborg. Foto nr. 21.

Siden marts 2014 har Christiansmøllen ikke haft vinger, da de af sikkerhedsmæssige årsager blev demonteret - bl.a. på grund af rådskader og øvrige svækkelser. Her ligger de nedtagne vingearme på terrænen udenfor Christiansmøllen. Desværre kan vingearme ikke genbruges, men skal fornyes.

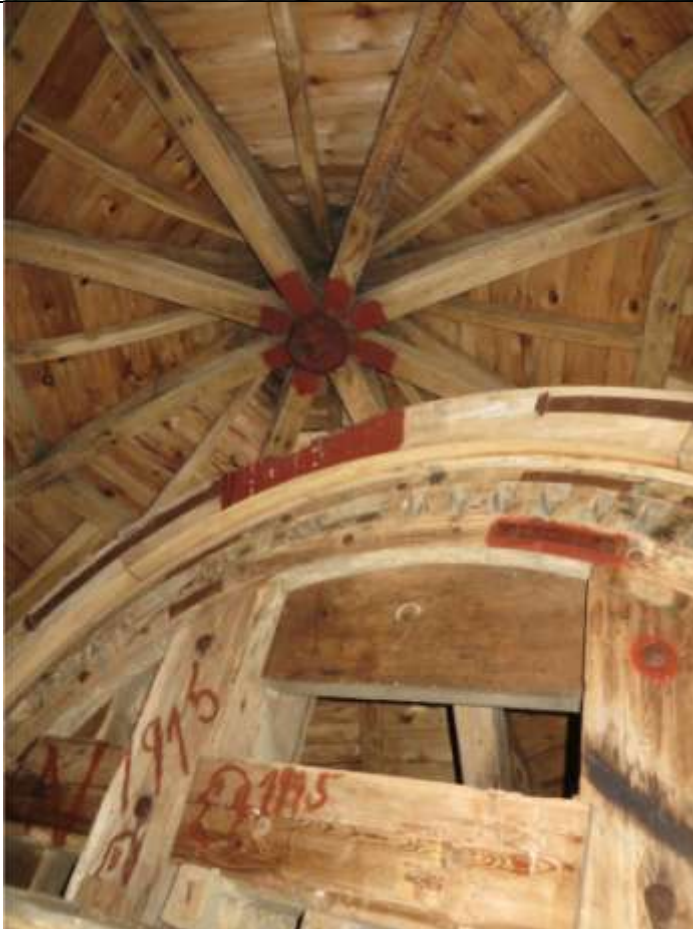
Christiansmøllen Svendborg. Foto nr. 24.

På vingeakslen er monteret det store "hathjul", som udgør de første led af kraftoverførslen fra vindens påvirkning af vingerne til resten af møllens hjul og drev.

Hathjulet er et kamhjul (oprindeligt med kamme af hårdt træ, som er stukket igennem hjulet og fastholdt med "besætttere" dvs. jernspir).

På Christiansmøllen mangler alle kamme på hathjulet, da de tidligere er blevet skåret af.
