## 24. april 2017 – bestyrelsen - rundvisning i møllen

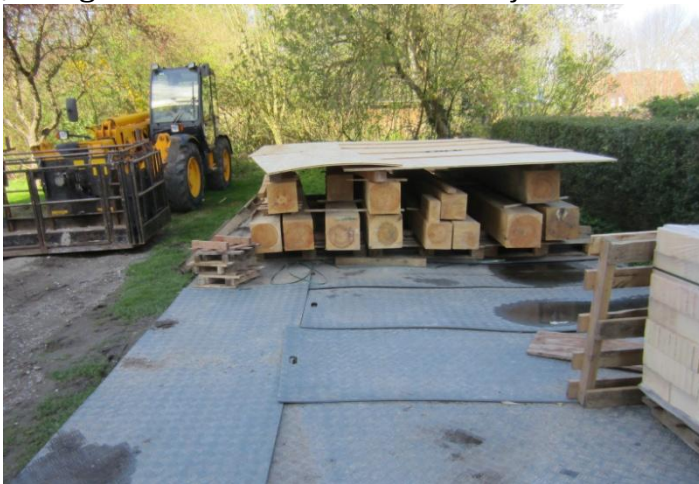
"Pommersk fyr" til udskiftning af tømmer

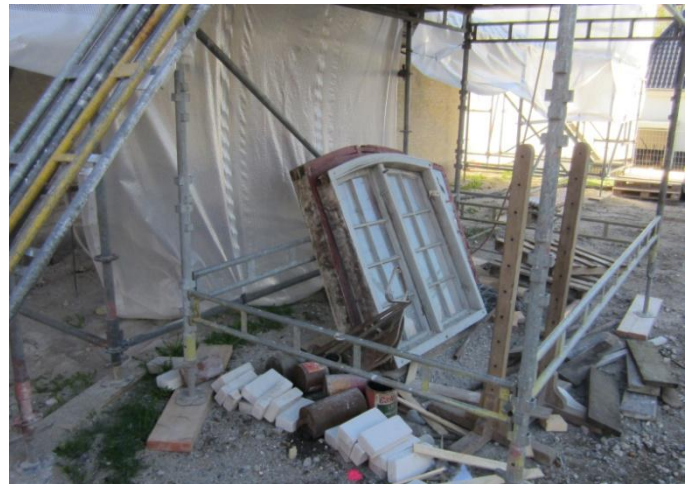
De to gamle vinduer som skal indsættes igen

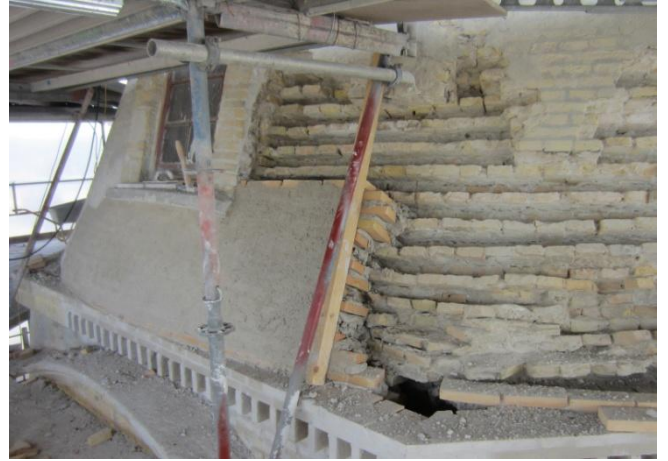
Her skal udskiftes masser af mursten der bruges "flensborgsten" mål (4x22x11)

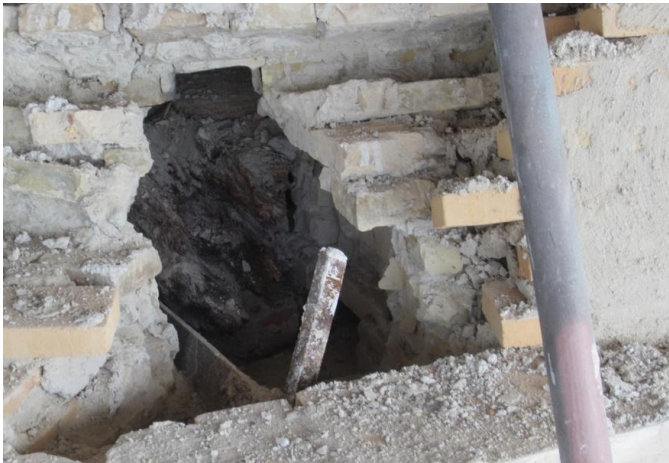
De rådne tømmerender fjernes. Det gamle tømmer forlænges med "fransk lås". (herunder)

Til sidst beklædes alle tømmerender som skal indmures med Birkebark.

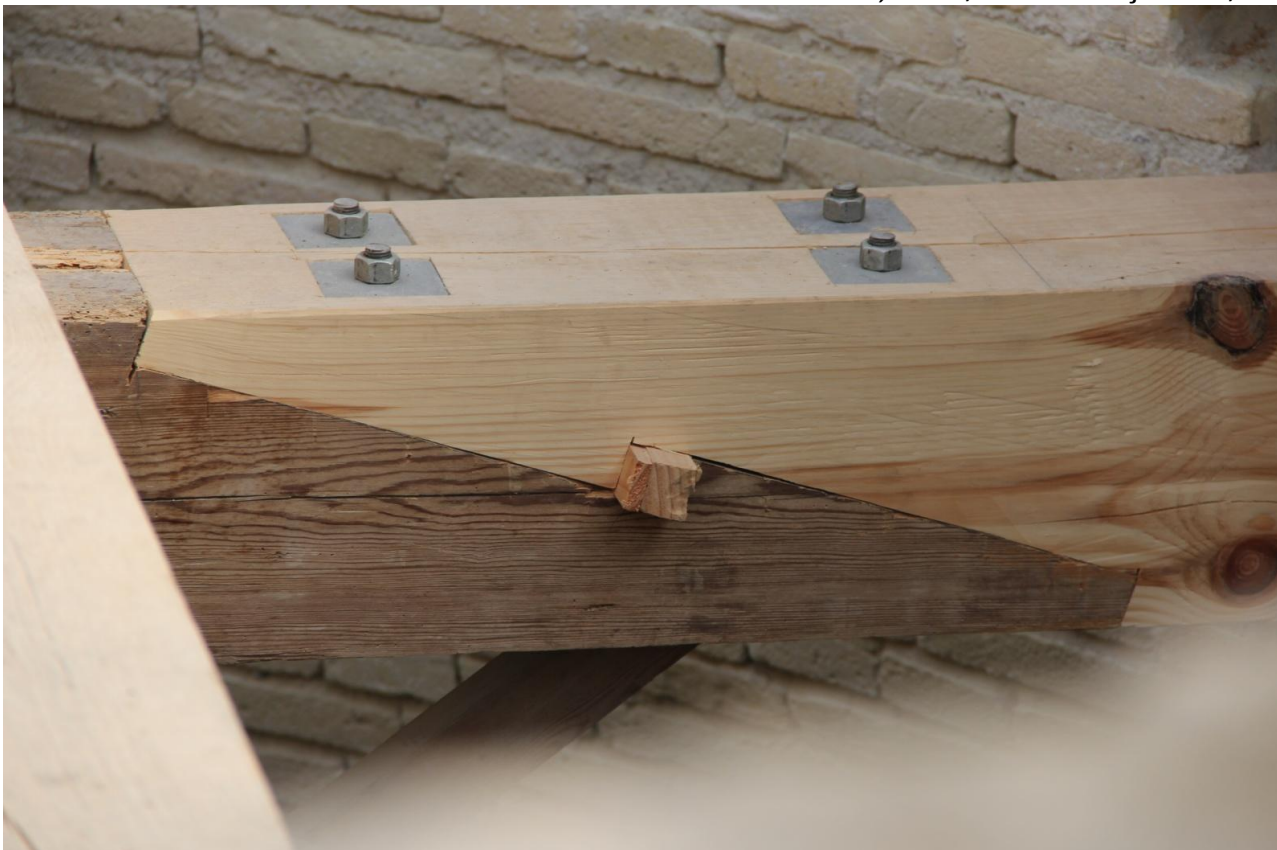
Det gamle tømmer forlænges med "fransk lås". (herunder) Som låses med to kiler – én fra hver side  
Flot tømmerarbejde

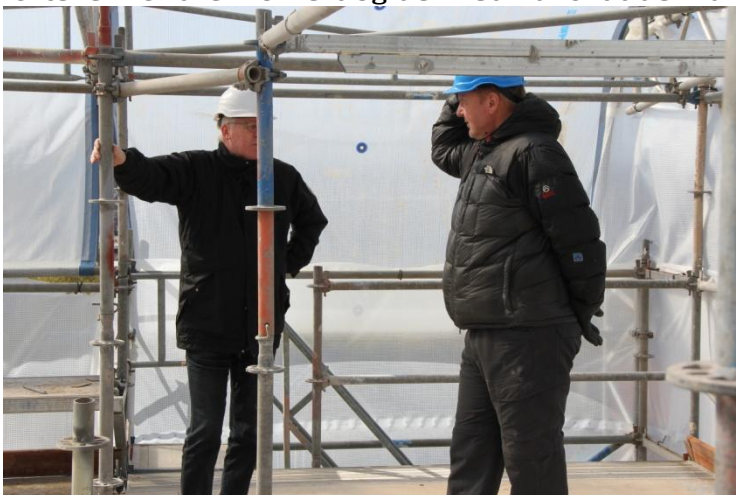
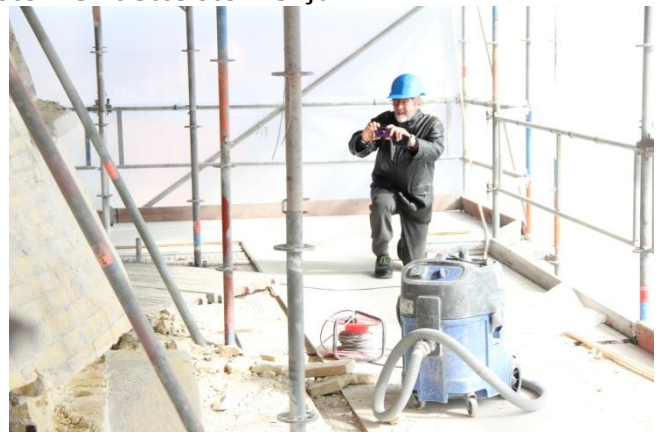
Også "Kronrevet" øverst på "Kongevellen" skal renoveres, da møllehatten har trukket det lidt skæve krondrev forkert og dermed har slidt de mange stokke i dette stokkehjul.
