# CHRISTIANSMØLLEN I SVENDBORG

## – GENNEMGANG AF INVENTAR

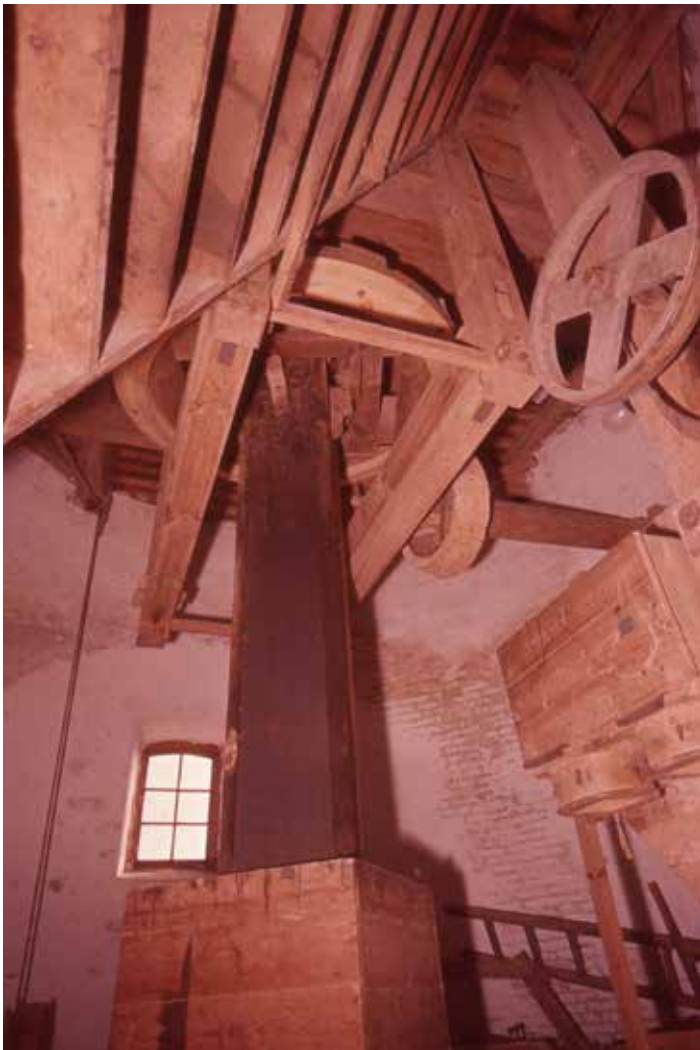
*Hejseloftet 1956. (Foto: Nationalmuseet).*

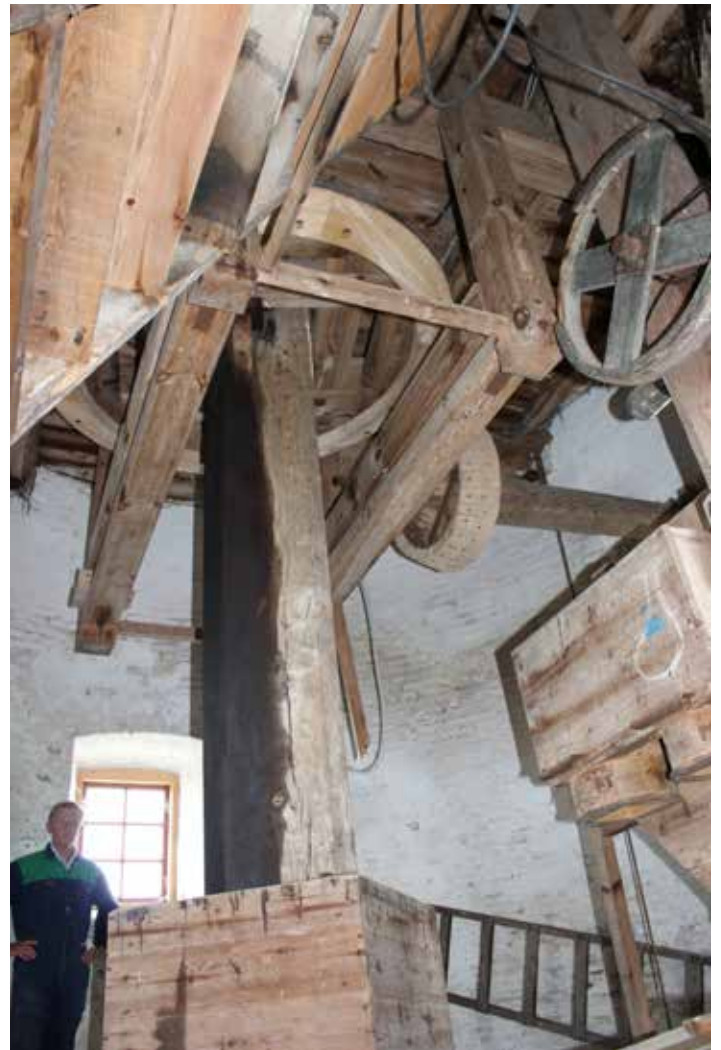
*Hejseloftet. 2016.*

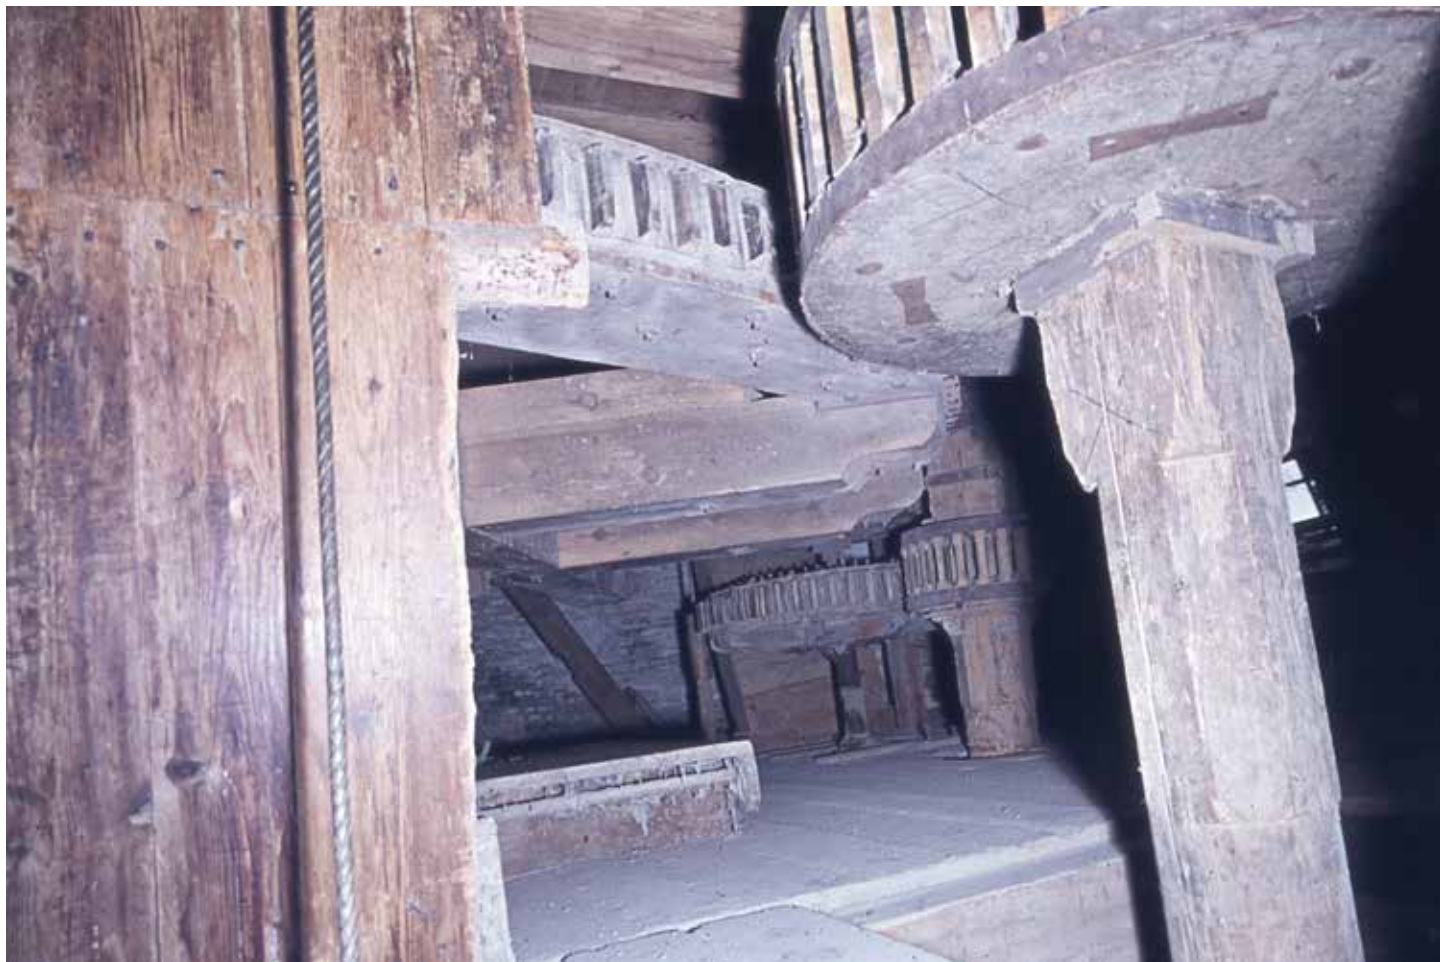
*Stjernehjulsoftet 1956, umiddelbart før demontering af forløberen med jernaksel (midt i billedet). Ellers ser alt ud i 2016 som dengang. (Foto: Nationalmuseet).*

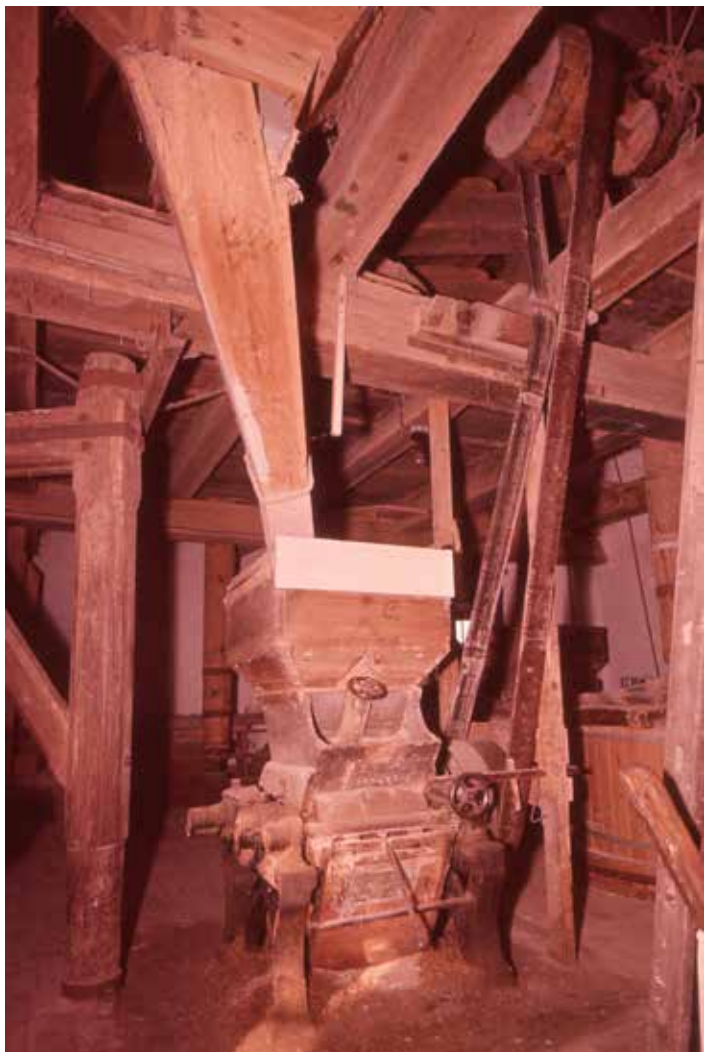
*Valsestol 1956. Til venstre stenkranen. (Foto: Nationalmuseet).*

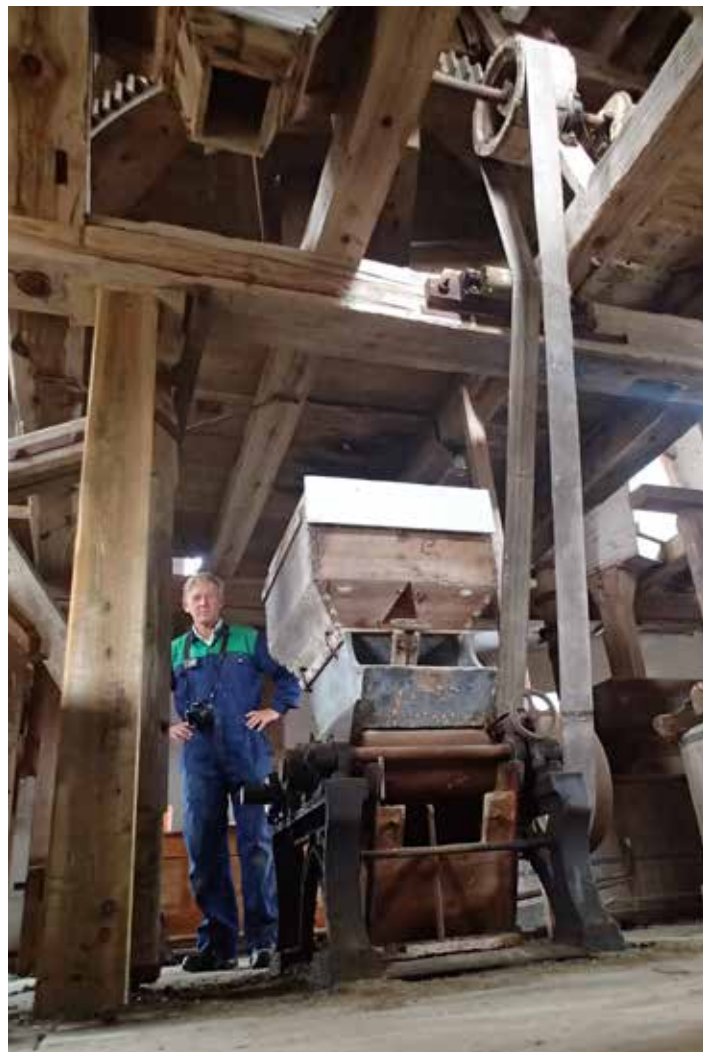
*Valsestol. Tuden er forsvundet. 2016.*

En rimelig sikker fremgangsmåde vil være at bevare alt, som det forefandtes ved fredningen 1959 og blot istandsætte interiøret. Løse, ødelagte og evt. manglende dele som fladremme og tude fremskaffes og monteres. Der bør tages stilling til, hvad der skal ske med overflødige dele fra tidligere demonterede kværne mv. En ren bevaringsstrategi har den udfordring, at den istandsatte mølle ikke vil efterlade megen plads til andre aktiviteter, og rent pædagogisk vil møllens temmelig kaotiske indretning med trækremme på kryds og tværs stille store krav til formidling af historien. Der kan således nemt blive behov for at fjerne elementer fra møllen for at give plads, skabe overblik og – måske – spare på ressourcerne. Her vil det som nævnt være nødvendigt med et sikrere grundlag for kunne foretage et velbegrundet valg.

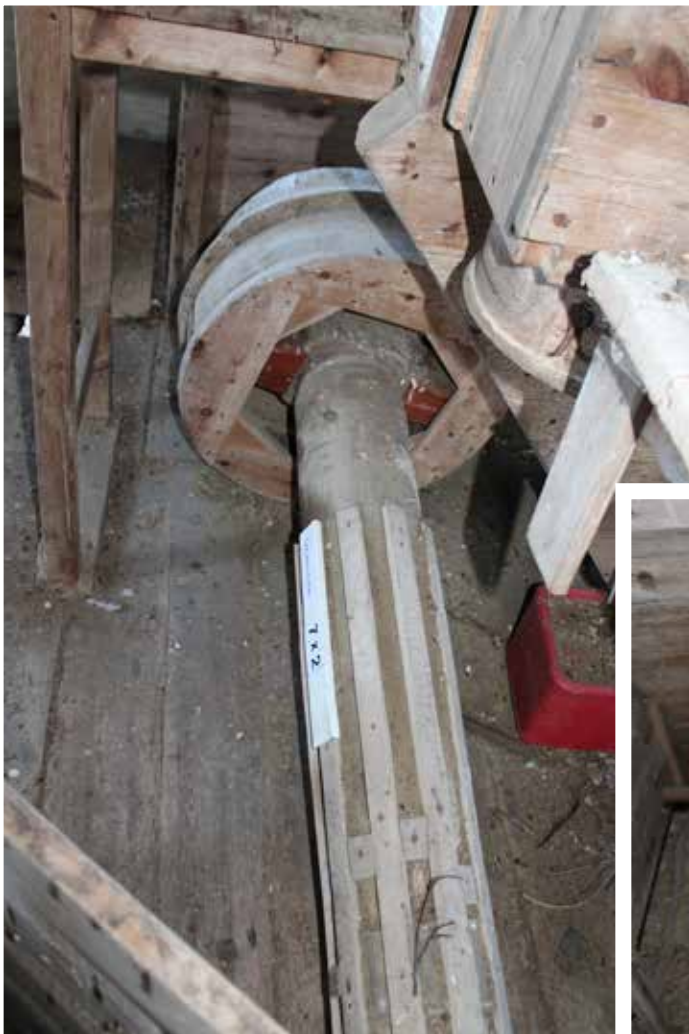
Længst mod øst og vest findes møllens to hejseværk, der trækkes fra hejseloftet og er gået gennem møllens 5 nederste etager. På hejseloftet er i dag kun det vestlige bevaret; det østlige ligger demonteret på gulvet, og beslaget i murværket er fjernet. Det østlige hejseværk er forsynet med et drivhjul til fladrem, så hejseværket kunne trækkes af motoren, uafhængigt af vingerne.

*Hejs mod øst (bemærk ekstra hjul til fladrem) - 7x2. Hejseloftet.*

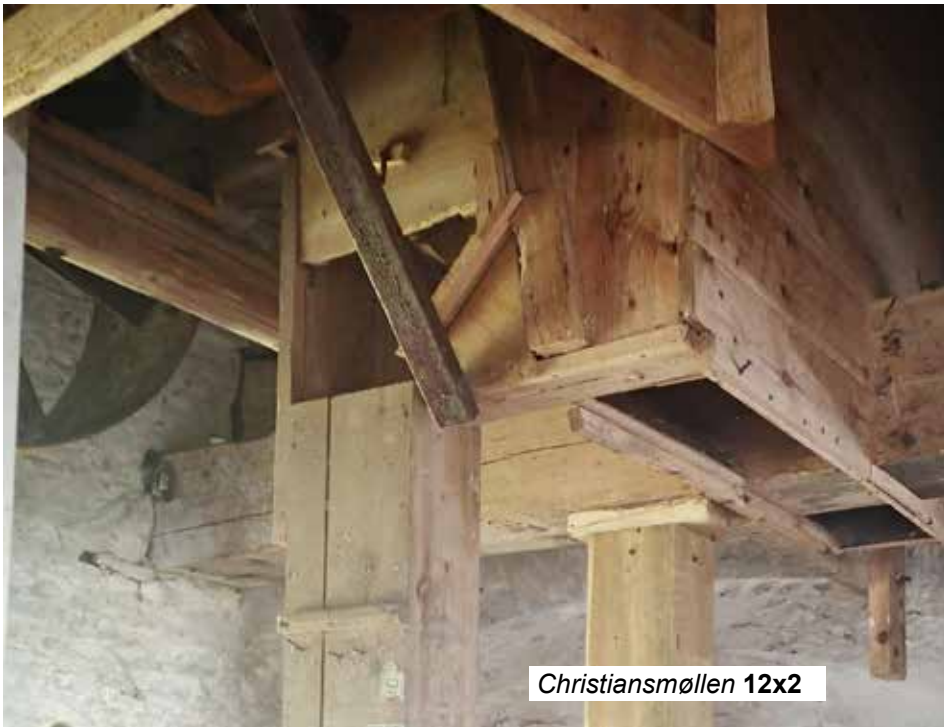
I kværnloftets nordvestre hjørne er en lille valse med underliggende (altså på broloftet) tromlesigte. Sigtekassens underdel mangler, ligesom tuden til den søndre ende. Tuden lå som løsdel på kværnloftet og er nu placeret på gulvet under dens oprindelige placering. Sigten er forbundet med kopelevator med blæser.

**Tromlesigte under grynsortere-  
ren (12x1) 12x2. Broloftet.**

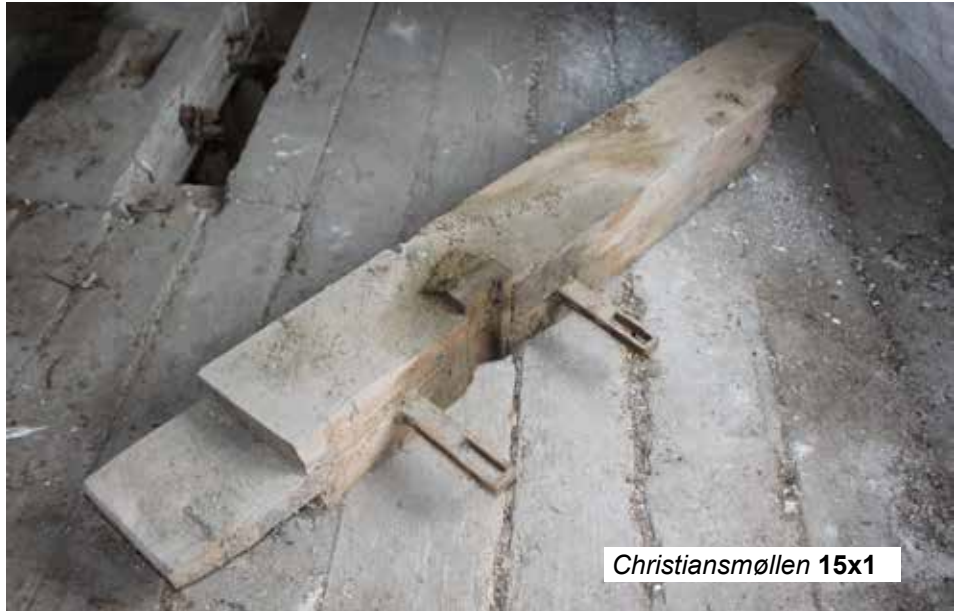
Mod syd og vest er der i dag nyere valser og en nyere kværn. Oprindeligt stod også her to symmetrisk placerede kværne, ligesom mod øst. Bjælken med toplejet sidder der stadigvæk til den sydligste. Bjælken med toplejet til den nordligste blev fundet på stjernehjulsoftet. Huller i bjælkelaget viser entydigt, hvor den har siddet. Spilstokken med tilhørende kamhjul og stokkedrev til den ene af disse to demonterede kværne ligger ved nordmuren på kværnloftet. En gennemgang af møllens brandtaksationer vil sikkert kunne afgøre, hvilke type kværne, der var tale om.

**Løs bjælke med leje til demonteret kværn 15x1. Stjernehjulsløftet.**

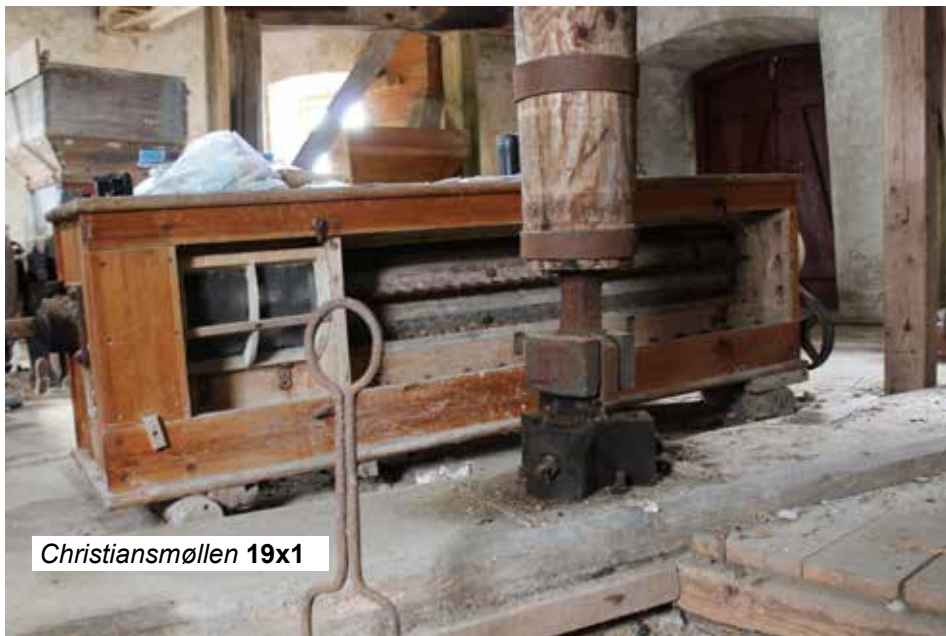
Oven på det nordre grubbeværk er opklodset en ascani-  
asigte. Det aftagelige bagstykke og en del af trådvævet  
mangler. Det har ikke været muligt at afgøre, hvor i møllen  
sigten har været monteret. Det er ikke givet, at det var på  
kværnloftet.

**Ascaniasigte - 19x1.  
Kværnloftet.**

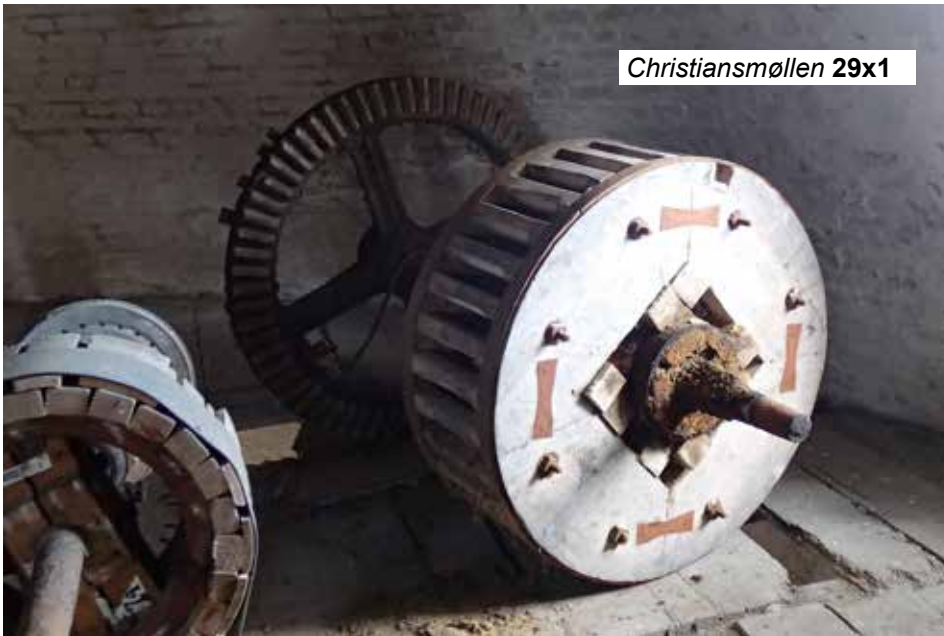
grubbes drev var forbundet med stjernehjulet via en forløber, nemlig den forløber som Nationalmuseet konstaterede var demonteret af møllejeeren i perioden 1956-58. Forløberen med en aksel af jern, der ses på Nationalmuseets foto fra 1956, er altså væk, men dens store kamhjul ligger stadigvæk på stjernehjulsoftet. "Spaden" til den bevarede grube stod ved besigtigelsen ved sydvæggen; den er nu sat på plads. I den sydlige side af stjernehjulsoftet ligger en anden forløber (med træaksel) – formodentlig til den demonterede grube. Kippen til denne grube ligger på stjernehjulsoftet i to dele; den perforerede jernplade er pillet af trærammen på den ene del, men pladen findes stadigvæk i møllen: Den ligger opklippet i mindre stykker rundt om i møllen til sikring af gulve, forstærkning af aksellejer mv.!

**Løs forløber med jernaksel  
29x1. Formodentlig til den  
demonterede grubbe.  
Stjerne loftet .**
