2020-06-04 Møllebygger fastgør klapperne

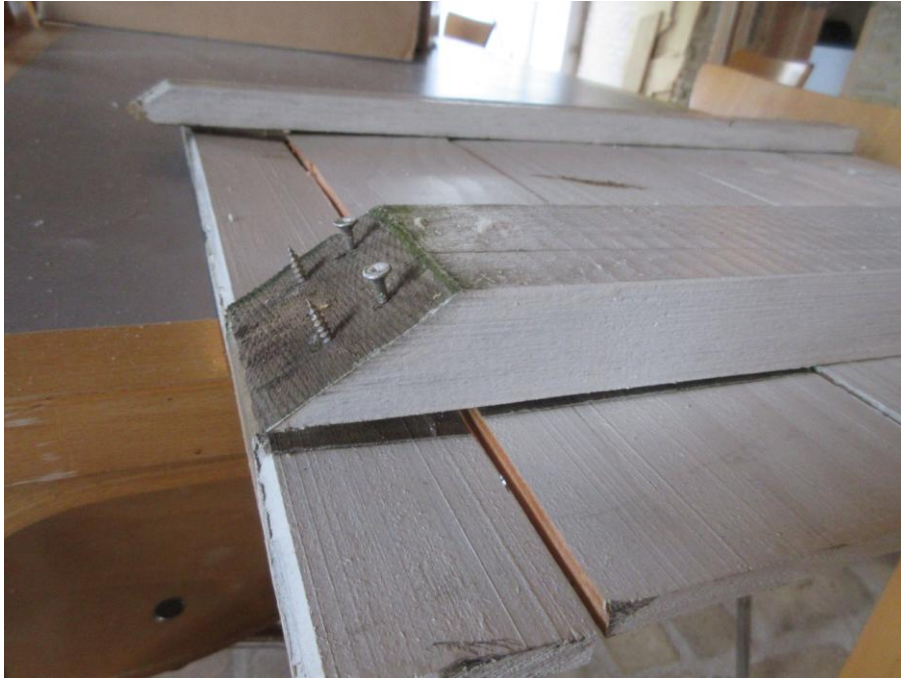
Allerede ved møllebygger Christoffer Palles 1. besøg hvor han opmålte og gennemgik hattens funktioner og vindrosens teknik. Faldt han også over vingeklapperne. De inderste 5 er lige og kan godt holde. Men de yderste ti klapper på hver vinge "knækker" mere og mere jo længere ud man kommer. Det viste sig at samlingen i knækket kun var skruet sammen med 2 -3 cm lange skruer. Han spåede at det ikke ville holde og at det yderste af knækket ville brække af når den kommer til at køre rundt.

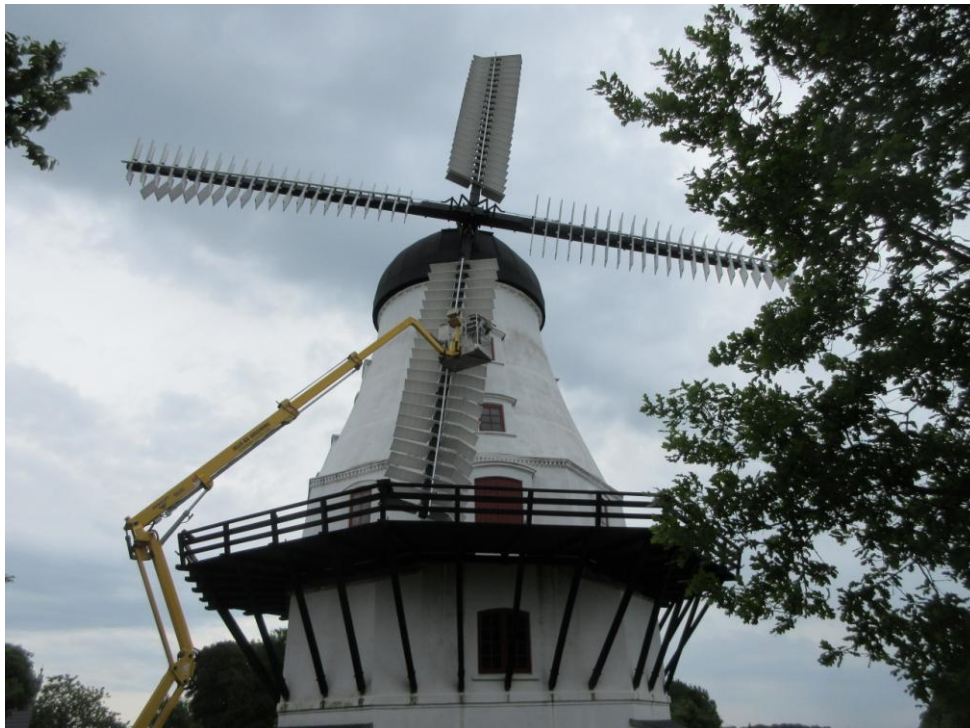
Og ganske rigtigt. Lige efter at han havde været her og selv om møllen stod stille var, der efter en dag med blæsevejr 2 klapper yderst på vingerne der faldt af. Heldigvis skete der ikke noget. Den ene fandt vi på svikstillingen og den anden var faldet ned på græsset. Billedet herover er den ene af de to klapper.

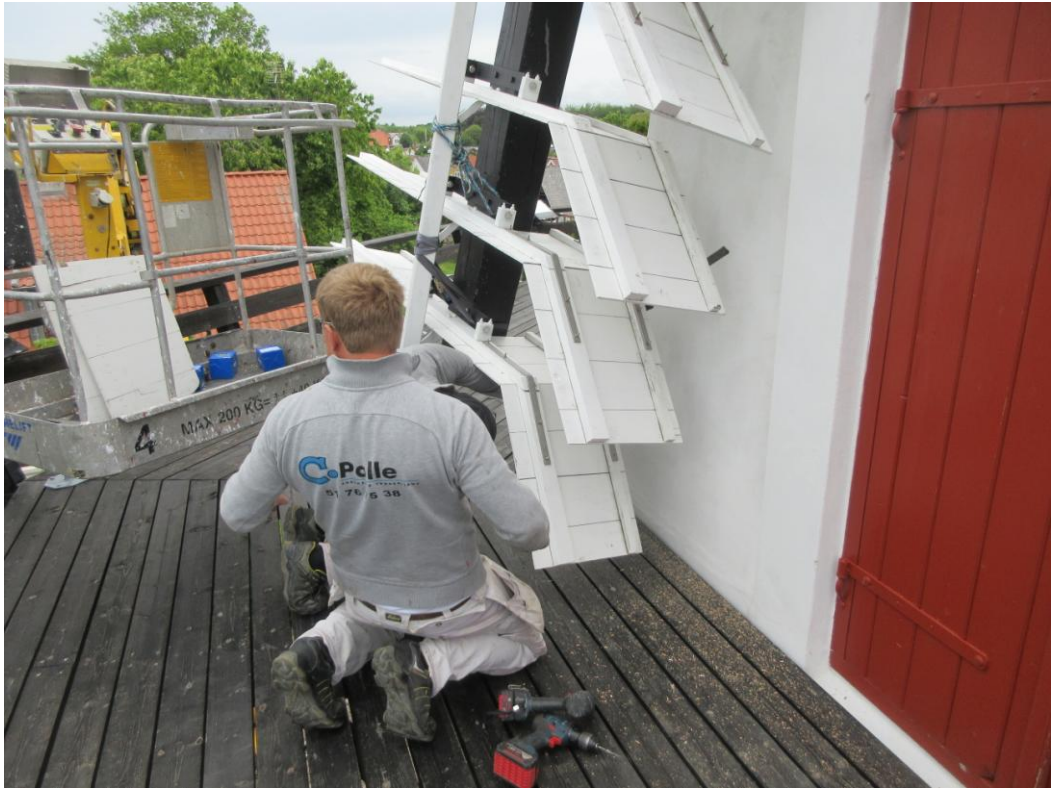
Vi har selv længe været i tvivl om vingerne gik for tæt på møllen. Det gør de - som det kan ses. Da vingerne ligger parvis oven på hinanden er det kun de to inderste. Grunden til at der ikke er gjort noget før nu er at først skal møllen kunne krøje og den del er jo først nu en realitet. Så checkes afstand til møllen og den kan justeres ved at hæve vingeakslen i hatten nogle få cm.
