2020-08-04-Vingerne klargøres

Dagen starter med de sidste forberedelser inden det store samtidige løft af vingerne på 12 tons, hathjulet på 8-9 tons, vingeakslen 2,5 ton og det store jernhovede 1,4 ton.

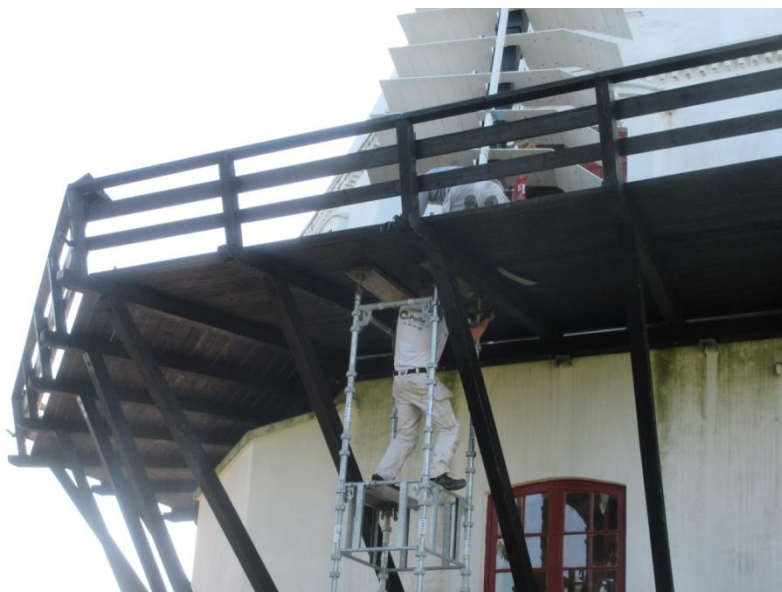
Øverst

Lærlingen Lasse checkede en sidste gang at understøttelsen af svikstillingen var på plads.

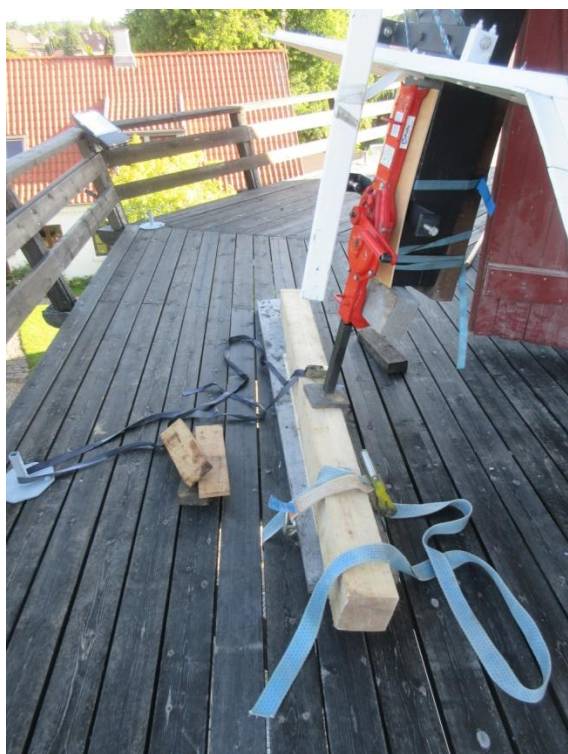
I mens Christoffer Palle fik lagt et par remme omkring bjælken der understøtter det skæve tryk, som den skrå direkte donkraft op under den ene vinges ende. Et kritisk sted da løftet jo skal tvinge netop vingen længere ud ad under løftet.

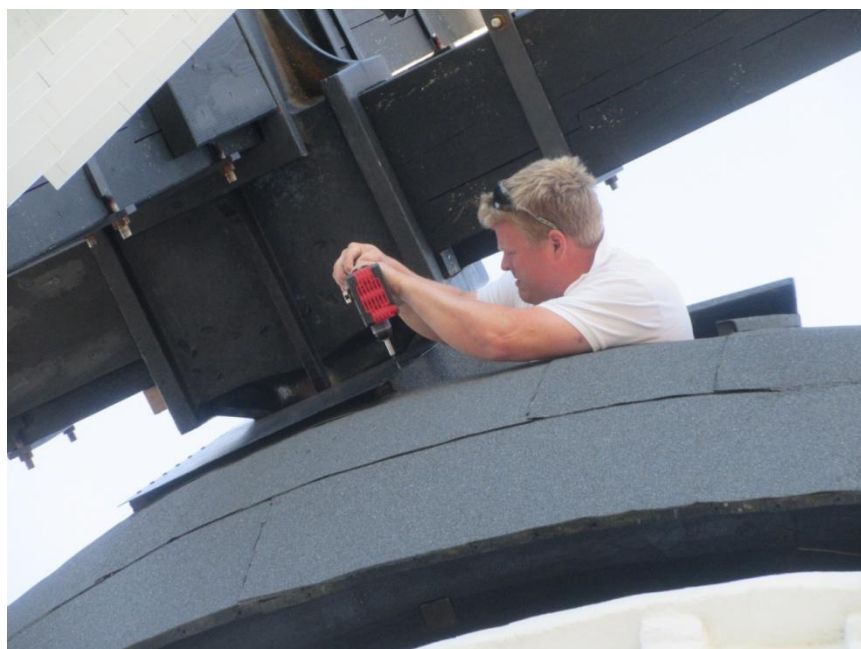
TH. stålpladerne der sidder omkring akslen fjernes da ingeakslen skal løftes opad.

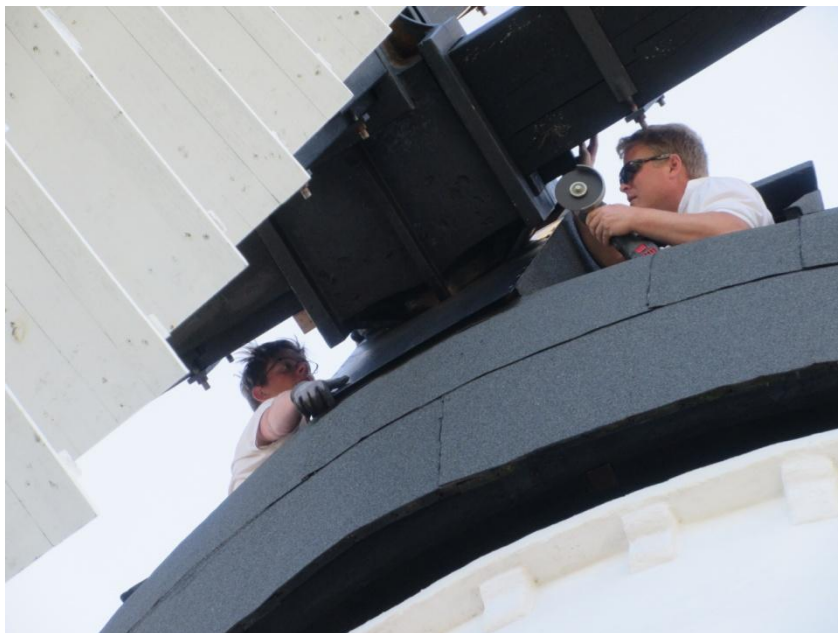
TH: Der arbejdes på meget lidt plads og kun når de kravler ud er det med sikkesliner.

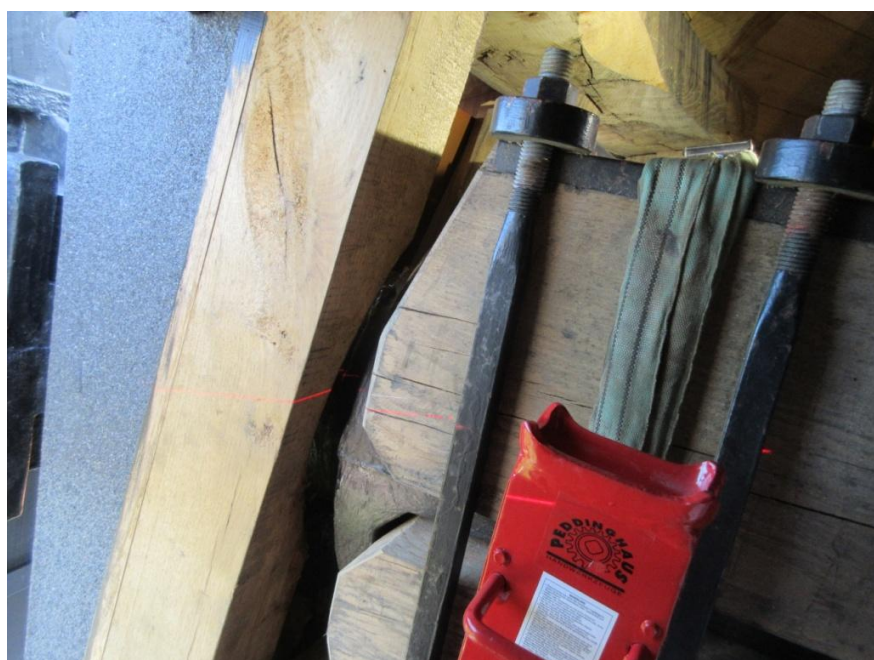
Alle moderne hjælpemidler tages i brug i arbejdet. En laserstråle ind på aksel-hovedet bestemmer den nøjagtige nuværende placering af akselhovedet.

Nu kan der følges med i løftet på mm. Alle tre på plads de to møllefolk med hver to donkrafter og undertegnede klarer den ene nede på svikstillingen. Inden hvert løft tælles ned 3-2-1 så drejes der samtidigt ca $\frac{3}{4}$ omgang. Det gentages 5 gange så er det hele overstået. 21 mm.

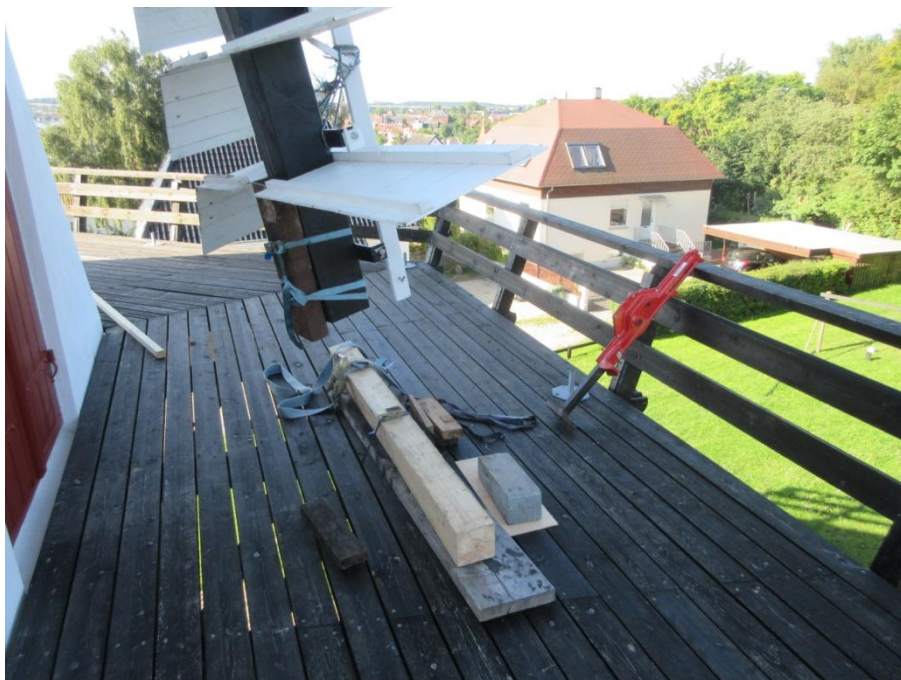
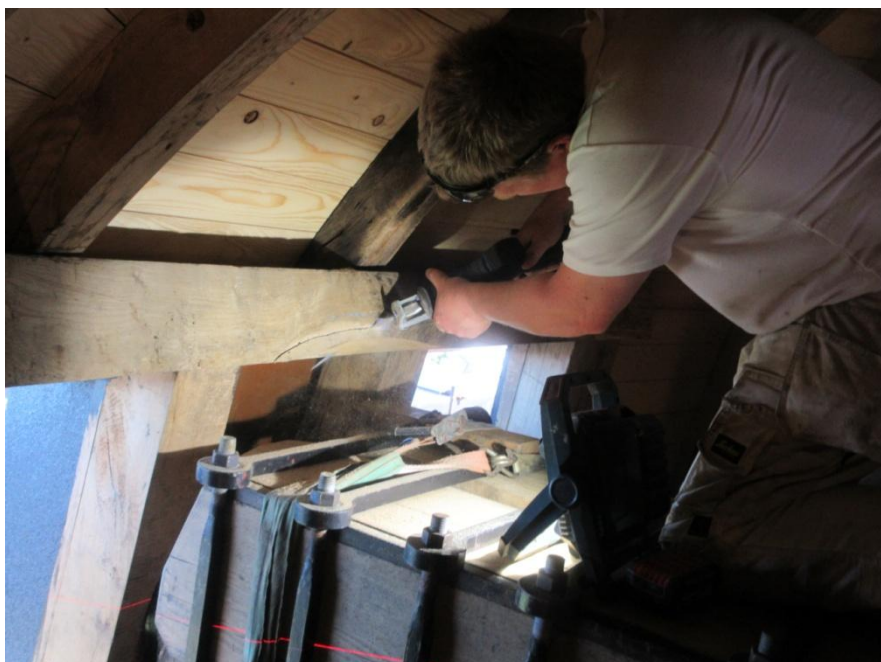
Der lægges træ inder under sølen som akslen ligger på.
Donkraftene løsnes og tages ned.

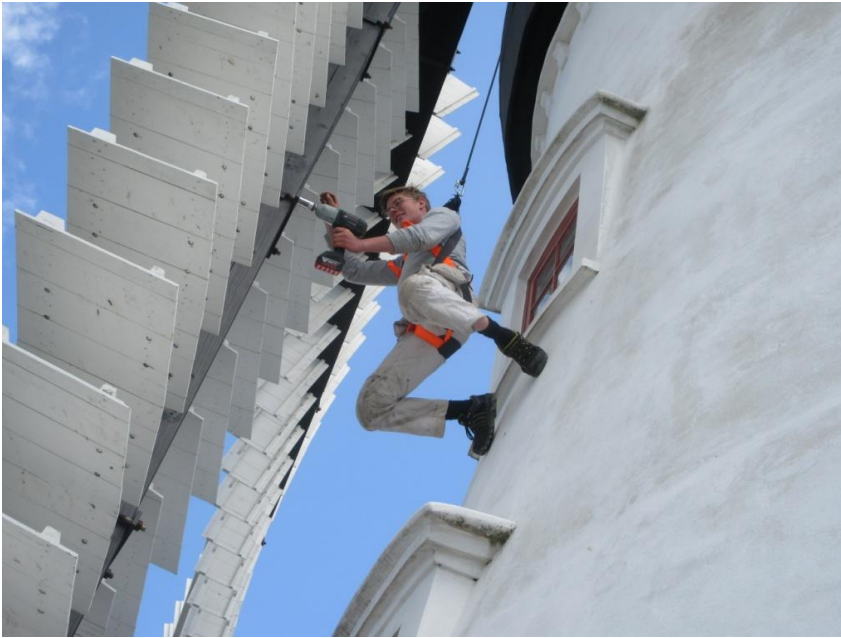
Til endnu en tur ned i rebet.
Som det ses føler han sig bedre og
bedre tilpas.

Herefter er det tid til at efterspænde de 4 vingers bolte
Lasse sænkes langsomt forbi de 5 x 2 bolte og strammer dem med boltmaskinen .
Når han når gulvet løsnes han fra rebet . Persen/bremsen løftes og næste vinge trækkes/skubbes på plads. Op i hatten igen....

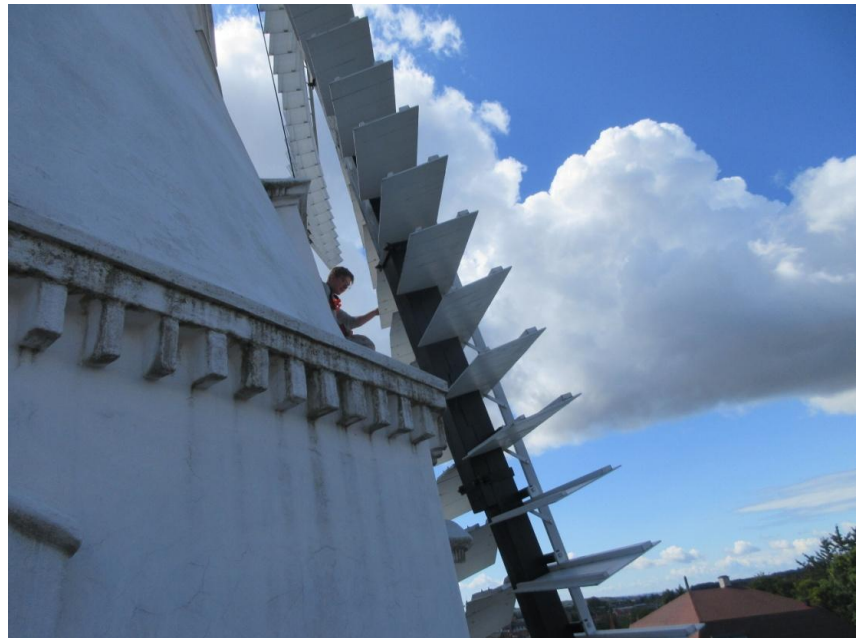
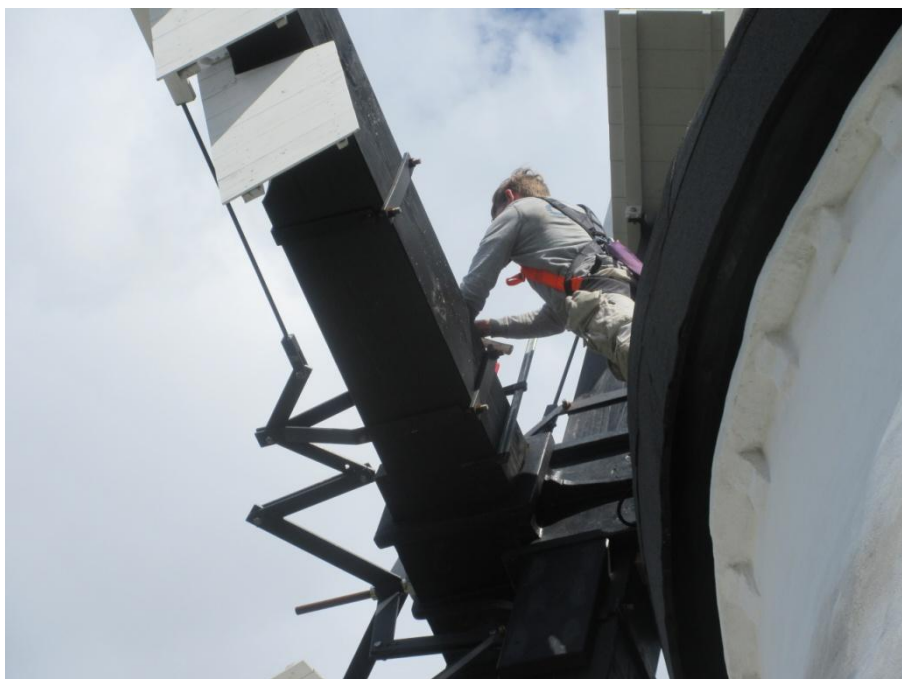
Indtil nu har man af sikkerheds
hensyn
haft bindinger på klapperne så de
ikke pludselig kunne gå i gang.

De fjernes nu

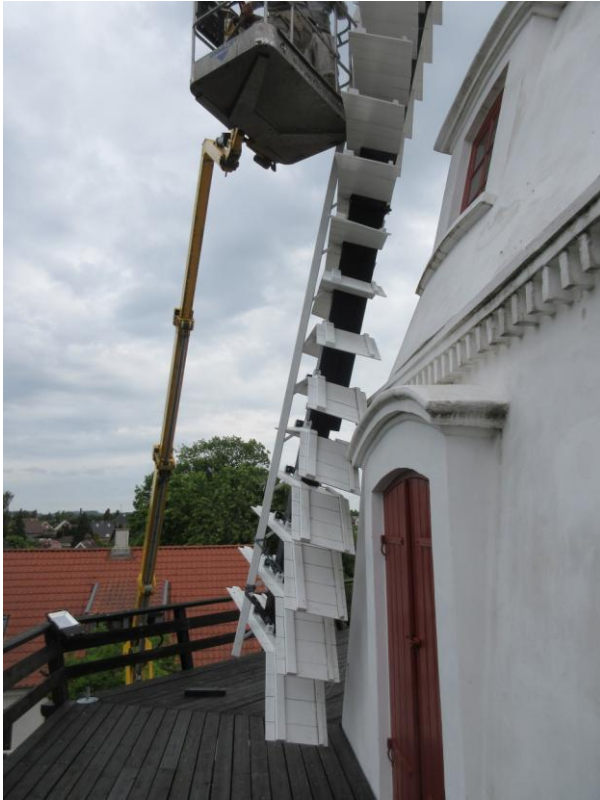
Så er det tid til at foretage det endelige check af om den inderste møllevinge rammer møllekroppen.

Her tv: det "gamle" billede fra 4. juni

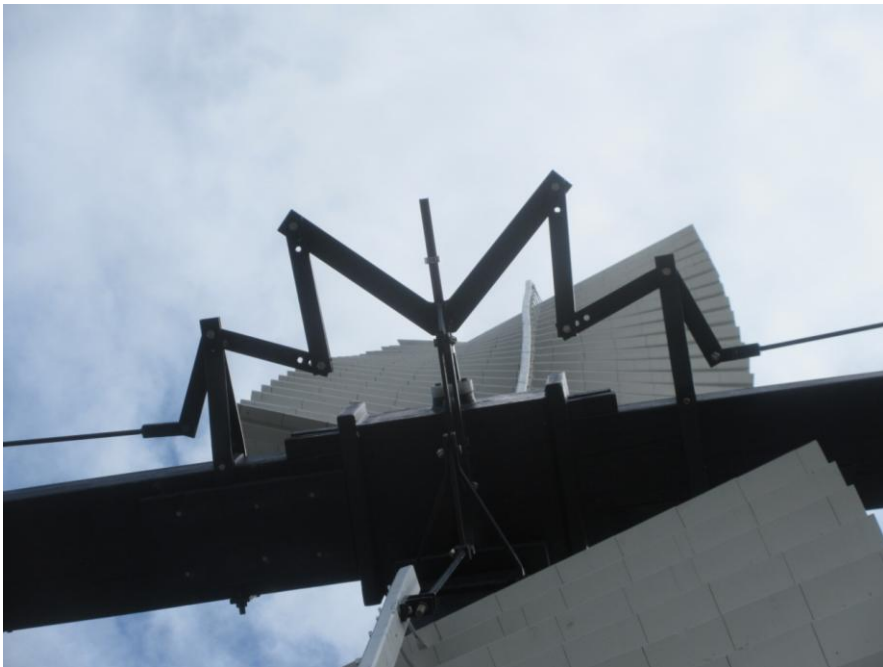
Næste skridt var at få checket edderkoppen som sidder yderst på vingeakslen. Den åbner og lukker de 4 x 24 klapper.

Efter smørelse og justering er også klapperne klar til den første tur.
