Ved besøget d. 5/7 2017 blev taget følgende billeder.

Ved besøget d. 16/7 2017

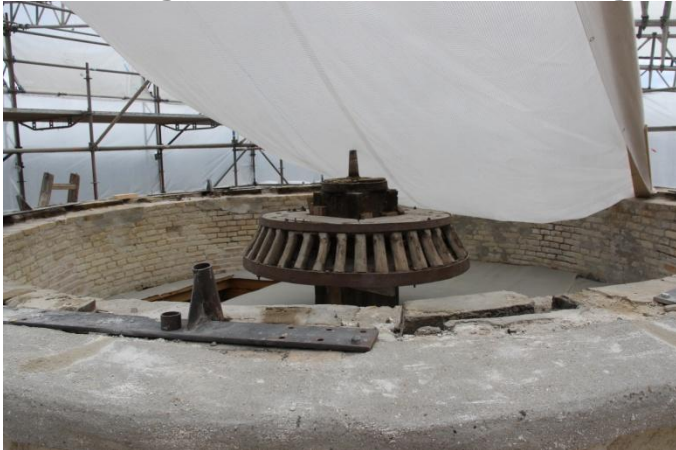
Kronhjulet i toppen af møllen

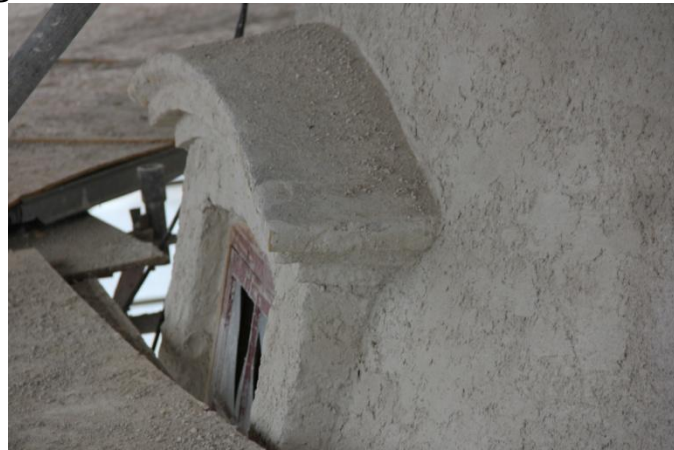
Bemærk grovfilsningen

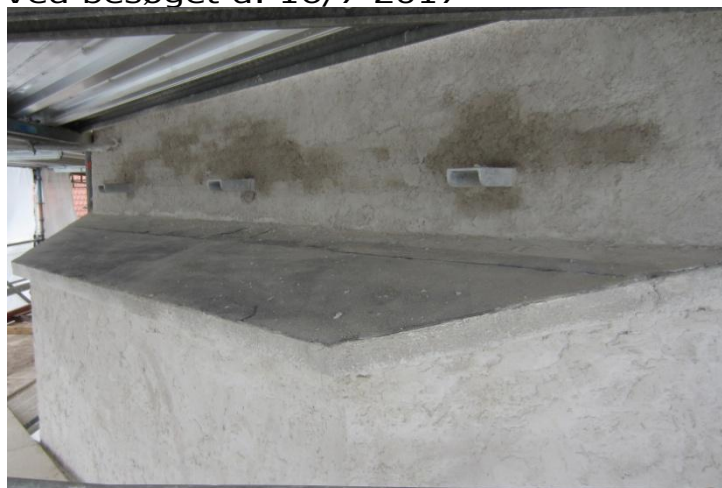
Møllen er nu filset med grov puds udvendigt så den bedre kan holde på finpuds senere. Beslagene skal holde Svikstillingens stolper.

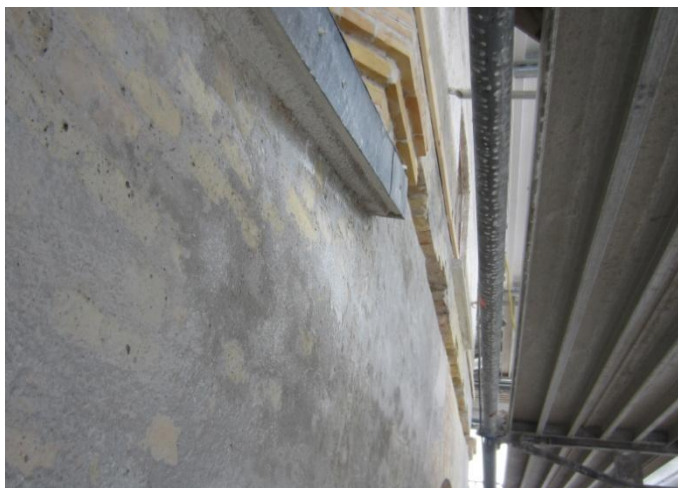
De allersidste udskiftninger af sten udendørs sker over den ene Port på den kommende svikstilling.

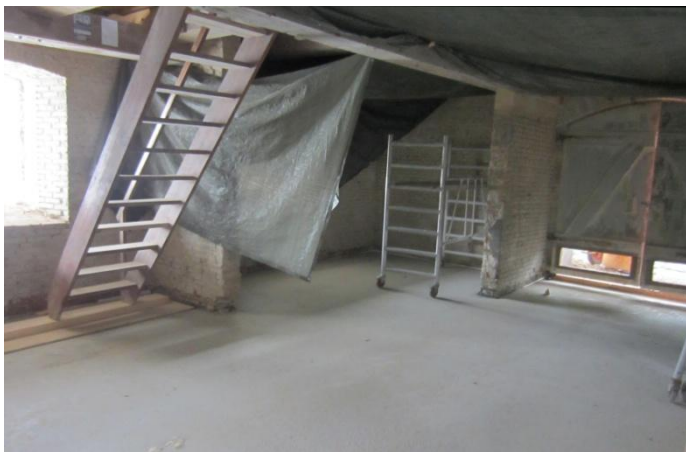
Nederst i Portrummet er nu støbt gulv.
Bemærk de blændede vindueshuller,
som nu er åbnet. Sikke en masse lys.

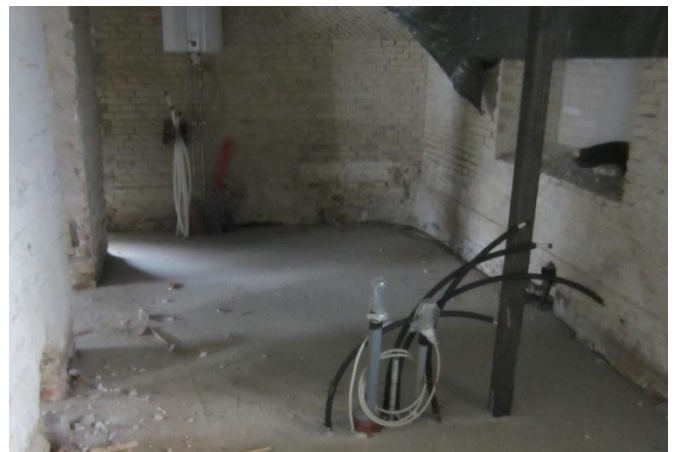
I den ene side bagerst etableres et
Tekøkken og ved siden af etableres
Handicapvenligt Toilet

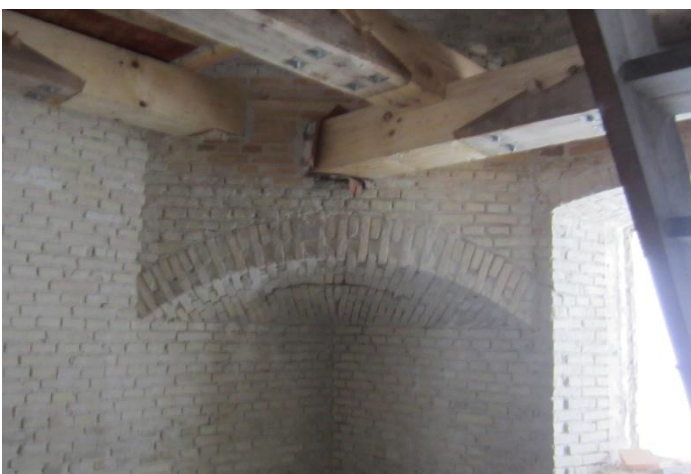
I Portrummet er de sidste bjælkeender
nu skiftet så der kan etableres gulve.

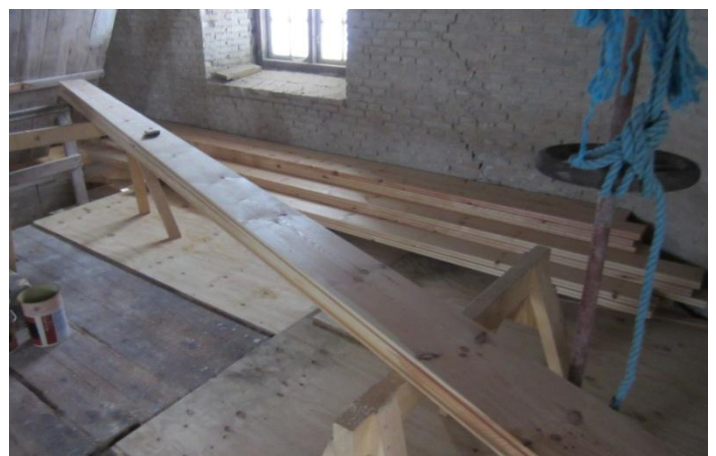
Ovenpå på Broloftet er man i gang med
udskiftning af gulvet.

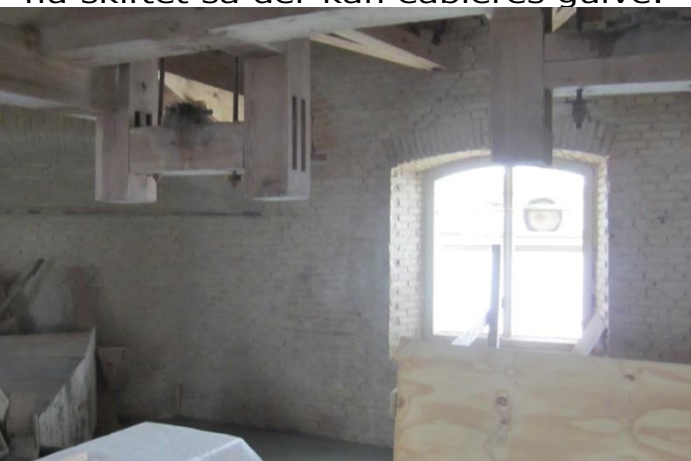
Her Broloftet lige under Kværnloftet

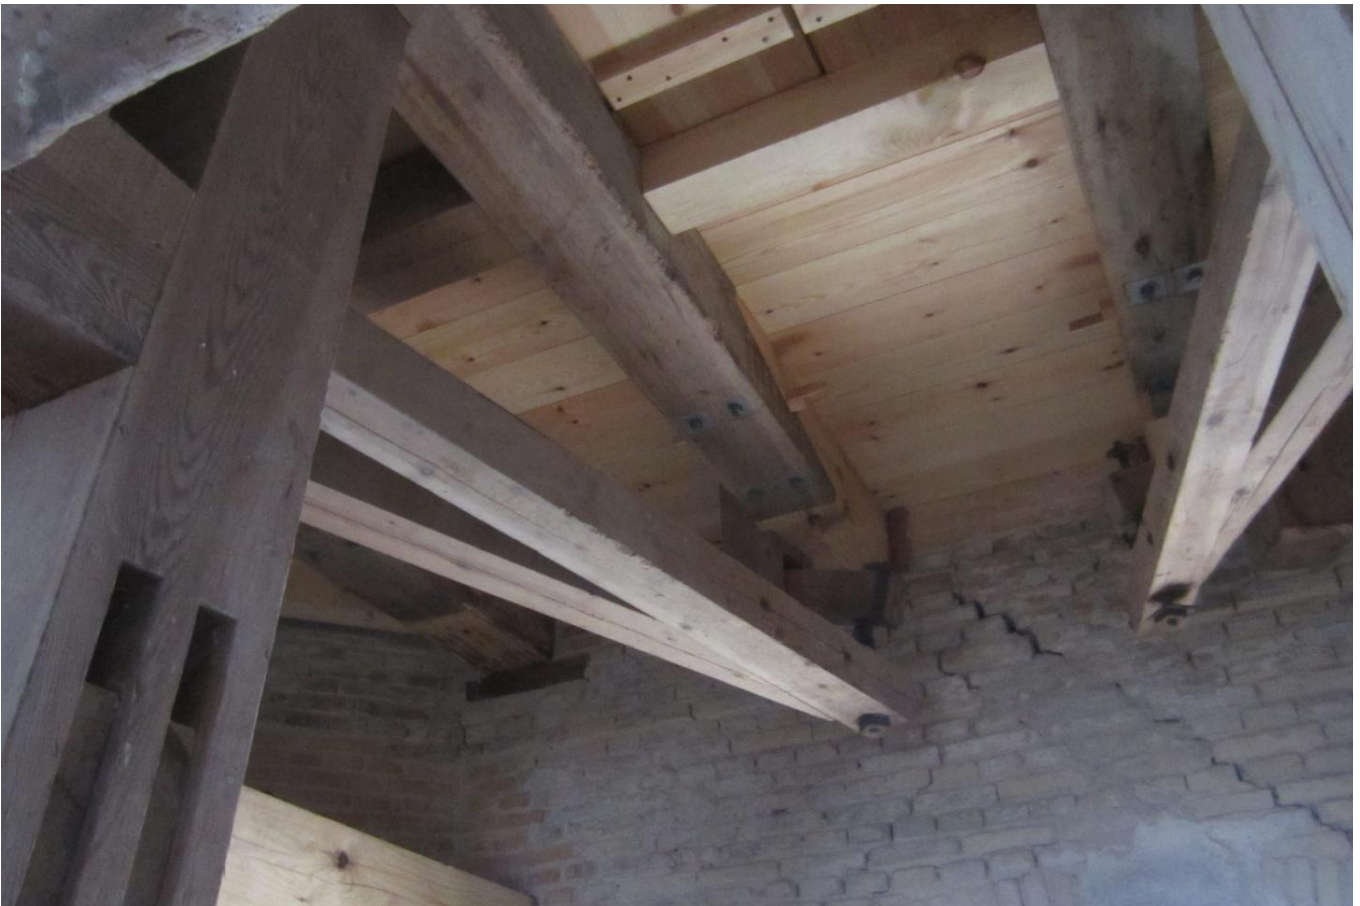
Et kig op på Kværnloftet hvor en del af gulvet er blevet udskiftet

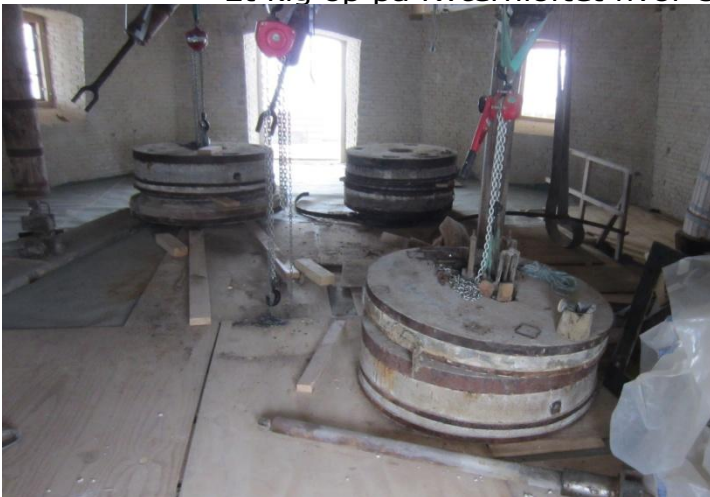
Kværnloftet med de tunge kværnsten

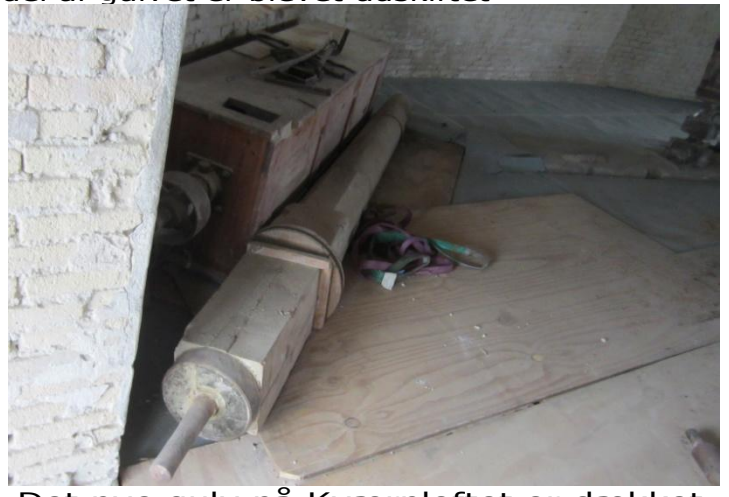
Det nye gulv på Kværnloftet er dækket til

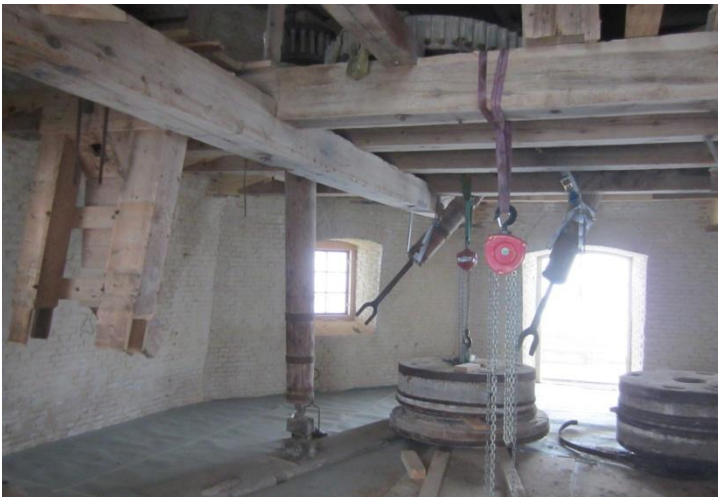
Et kig ind på kværnloftet med de to døre til Svikstillingen

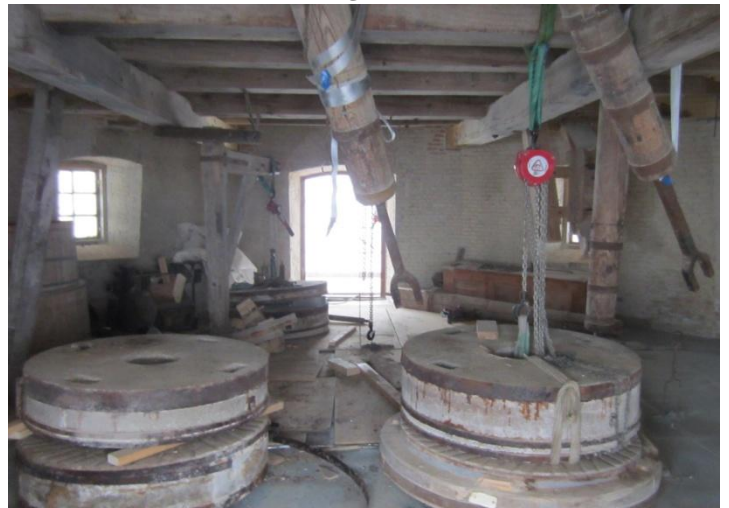
På kværnloftet flyttes stenene rundt med kraner så gulvet kan lægges

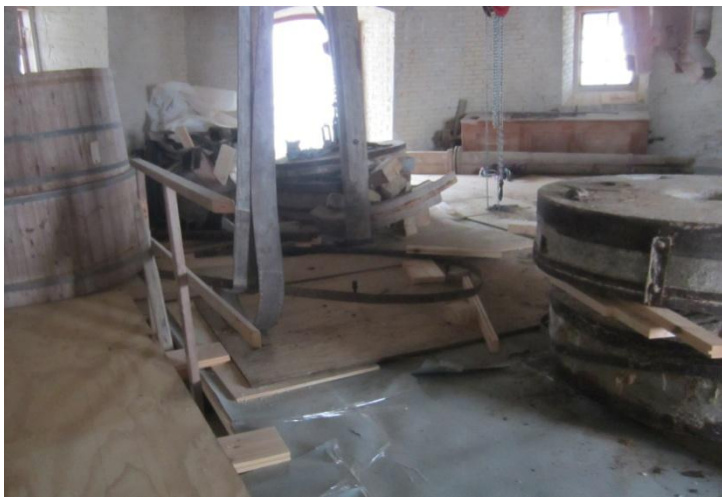
Også fra Kværnloftet hvor der flyttes rundt og arbejdes etapevis

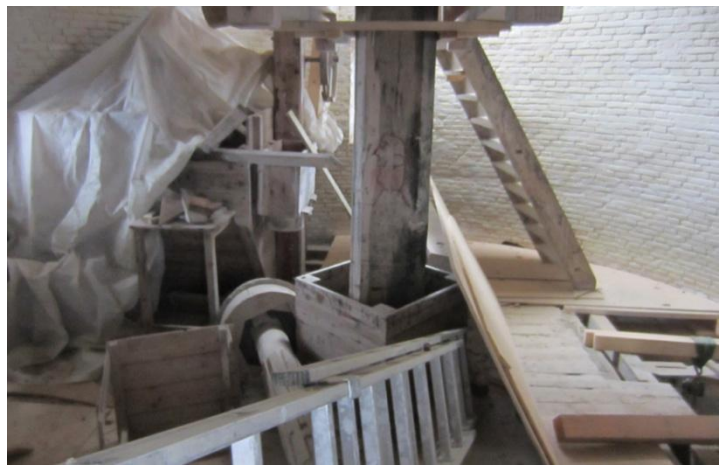
På Lorrisloftet over Stjernehjulsloftet arbejdes der også på gulvene og etablering af trapperne igen

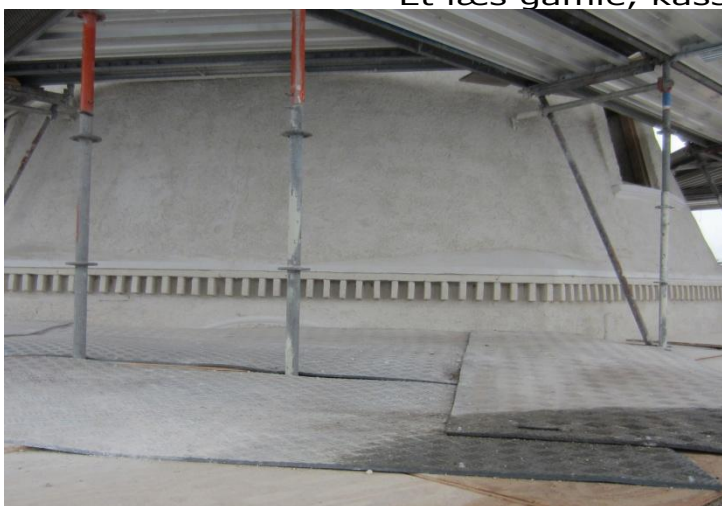
Udvendigt er man kommet rigtig langt. Her nederste del af Overmøllen med Stjernehjulsloftet

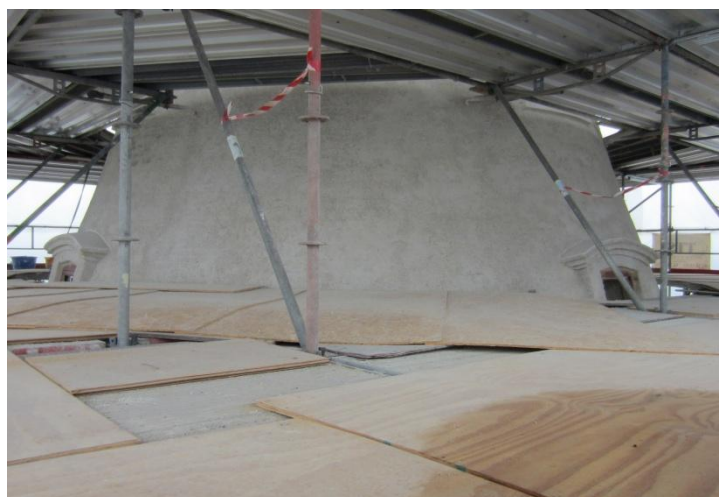
Imellem Stjernehjulsloftet og Lorrisloftet

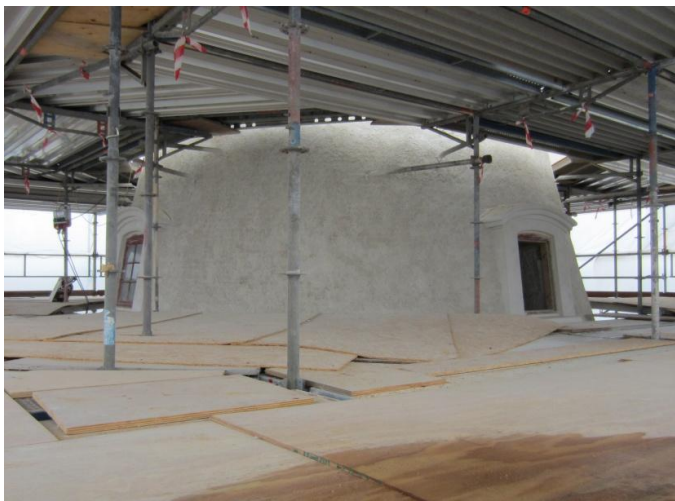
Lorrisloftet og ovenpå ligger Hatloftet

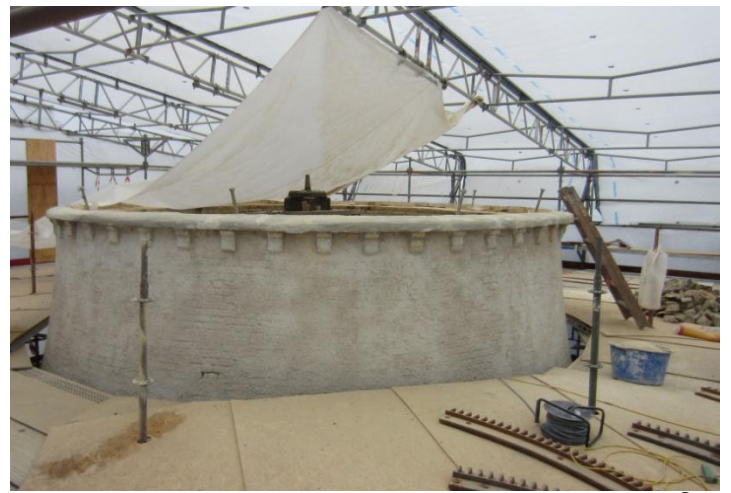
Hatloftet hvor Hatten kommer ovenpå

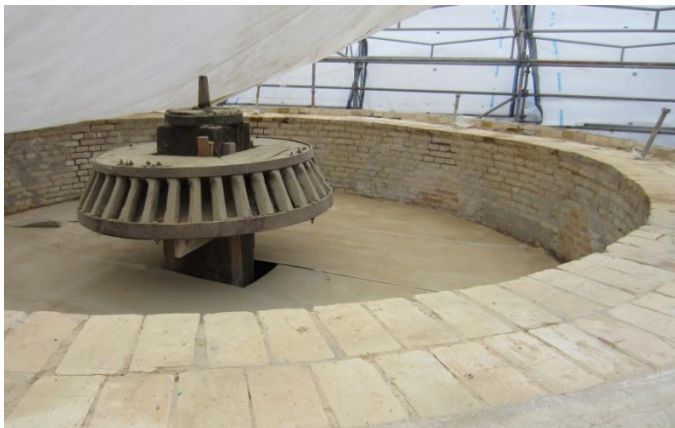
Her etableres glideskinne og tandkrans Kronhjulet, som trækker kongevellen, kommer Møllebyggeren og restaurerer inden Hatten kommer.

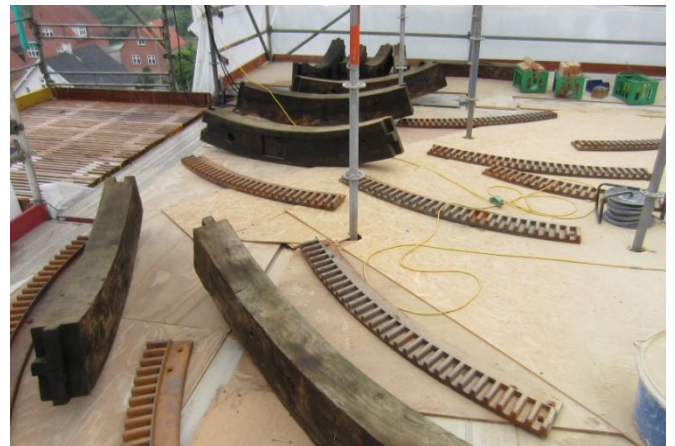
Dele til Tandkransen som møllehatten hviler på

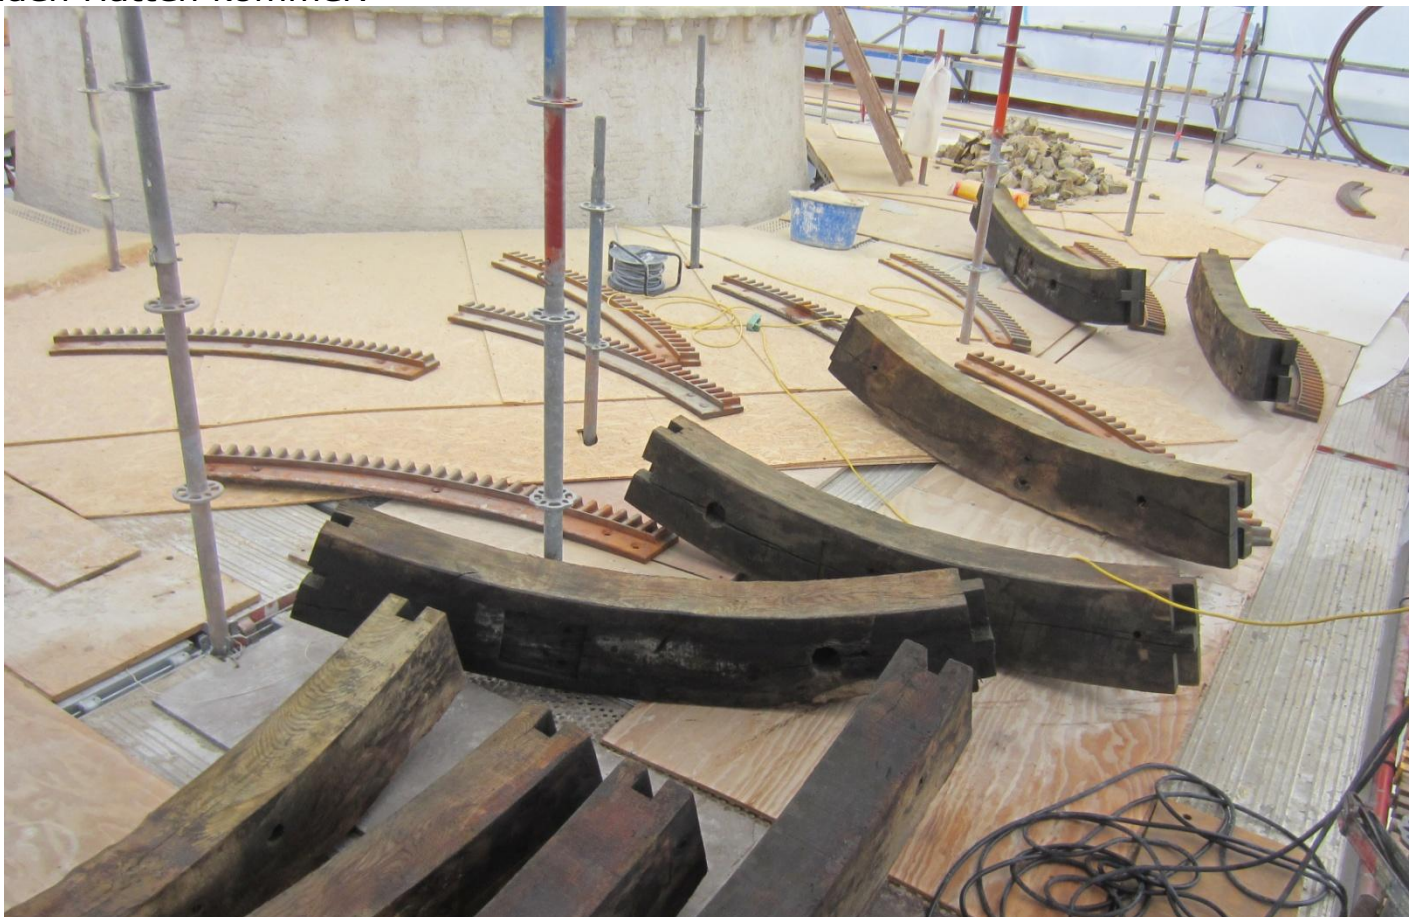
Heldigvis er alle dele til tandkransen nummererede med romertal.
