Uge 40 ons. d. 4. oktober – Tjærepap på hatten og finpudsning af sidste udv. mure

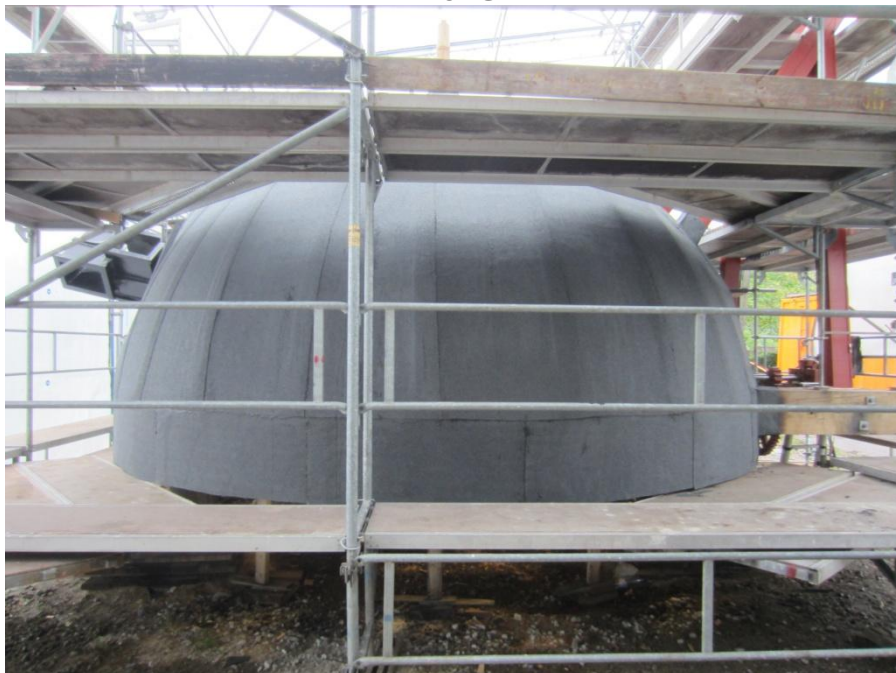
Så er der kommet tjærepap på hele hatten udvendig

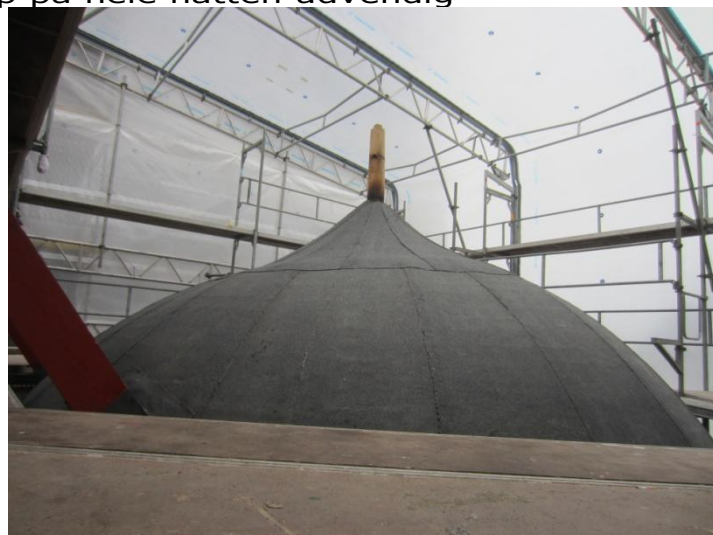
Også toppen er færdig -  
kun kuglen mangler

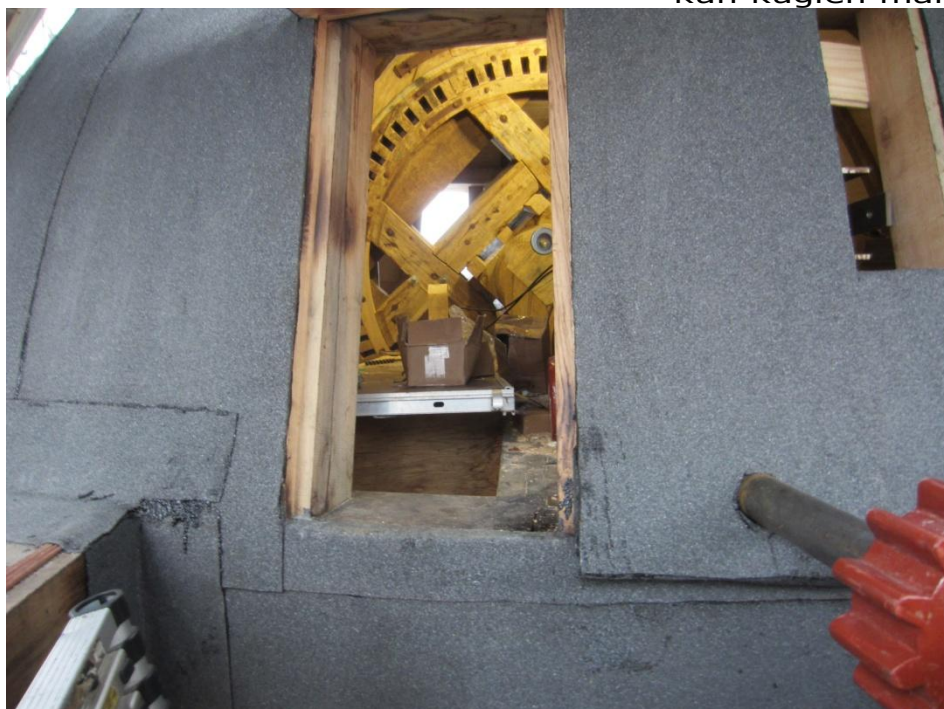
Et kig ind gennem bagerste lem – så er drevet pakket ud.

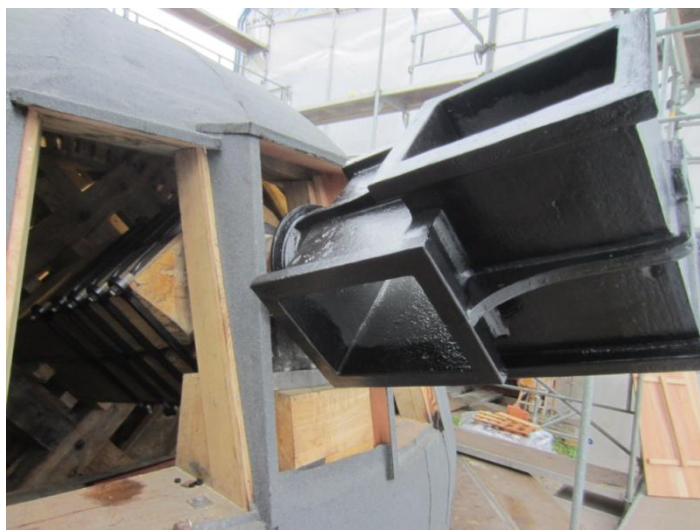
Vi starter foran på den store vingeaksel

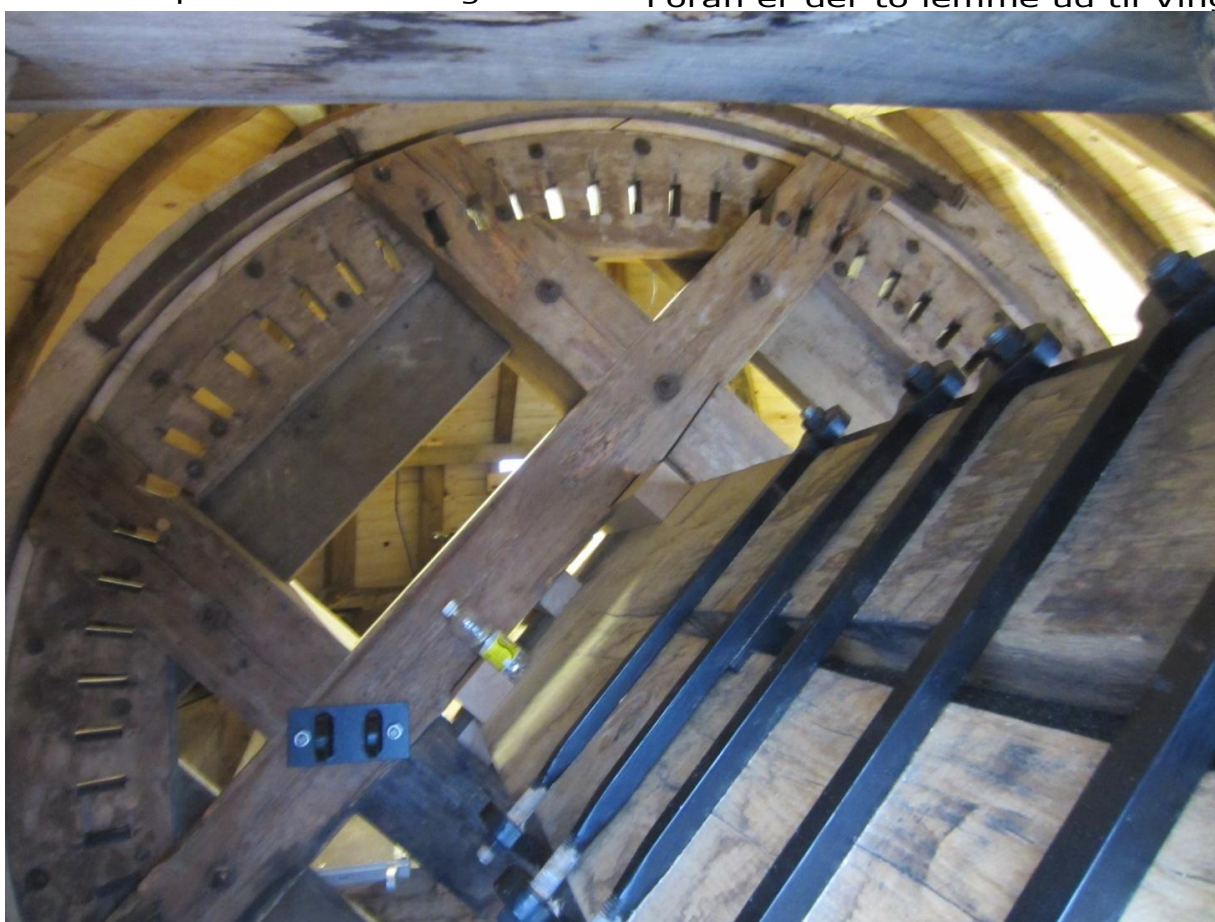
Et kig ned gennem hatten – det kæmpestore Hathjul

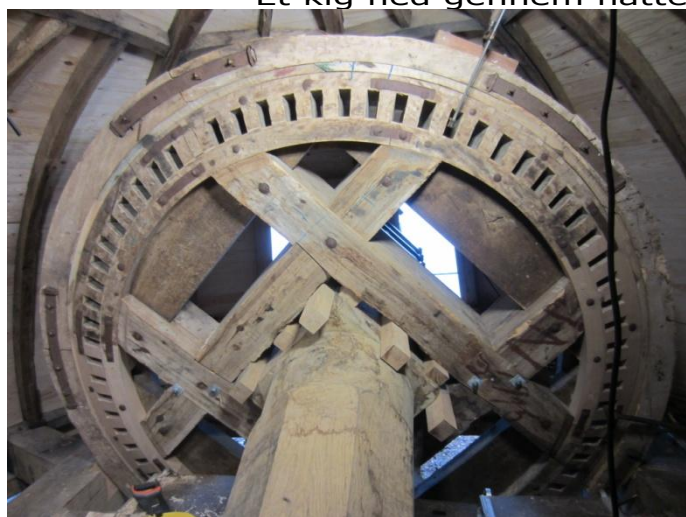
Rundt om Hathjulet ligger "Persen"/bremsen

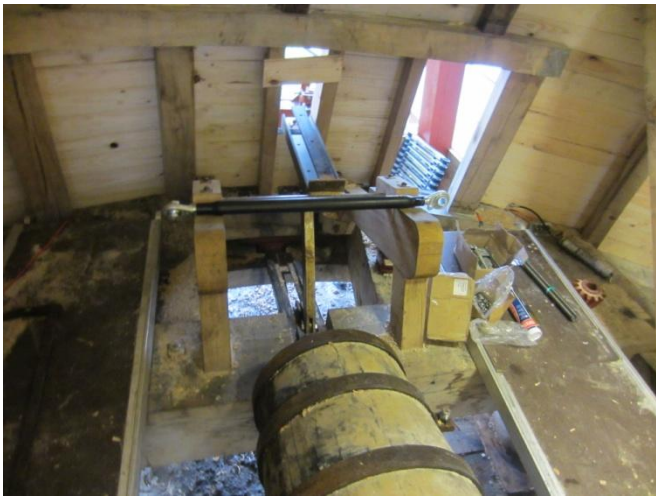
Bag Hathjulet ender Vingeakslen i sølet

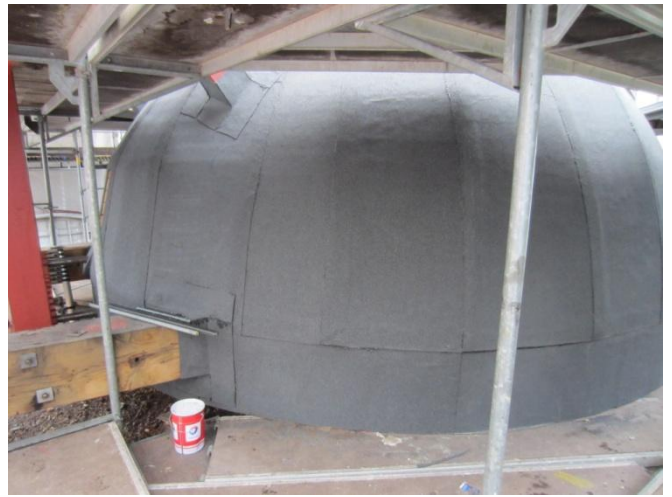
Bemærk det kraftige tømmer som skal holde vindrosen

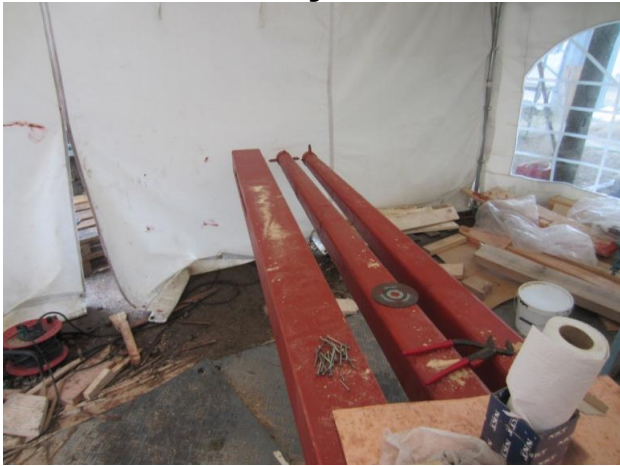
Mere grej til styring af bla. vindrose

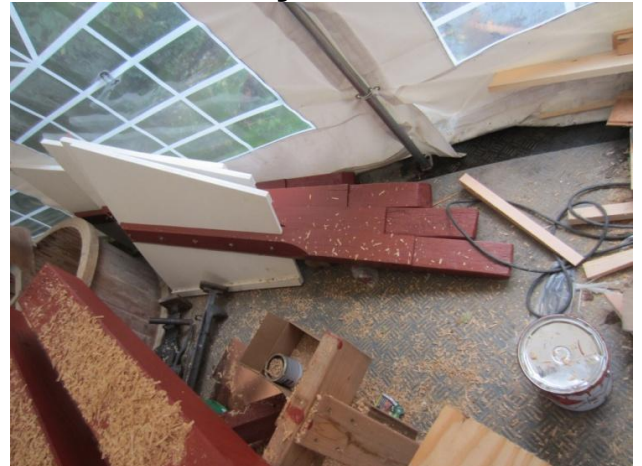
4 af de 8 vinger til vindrosen

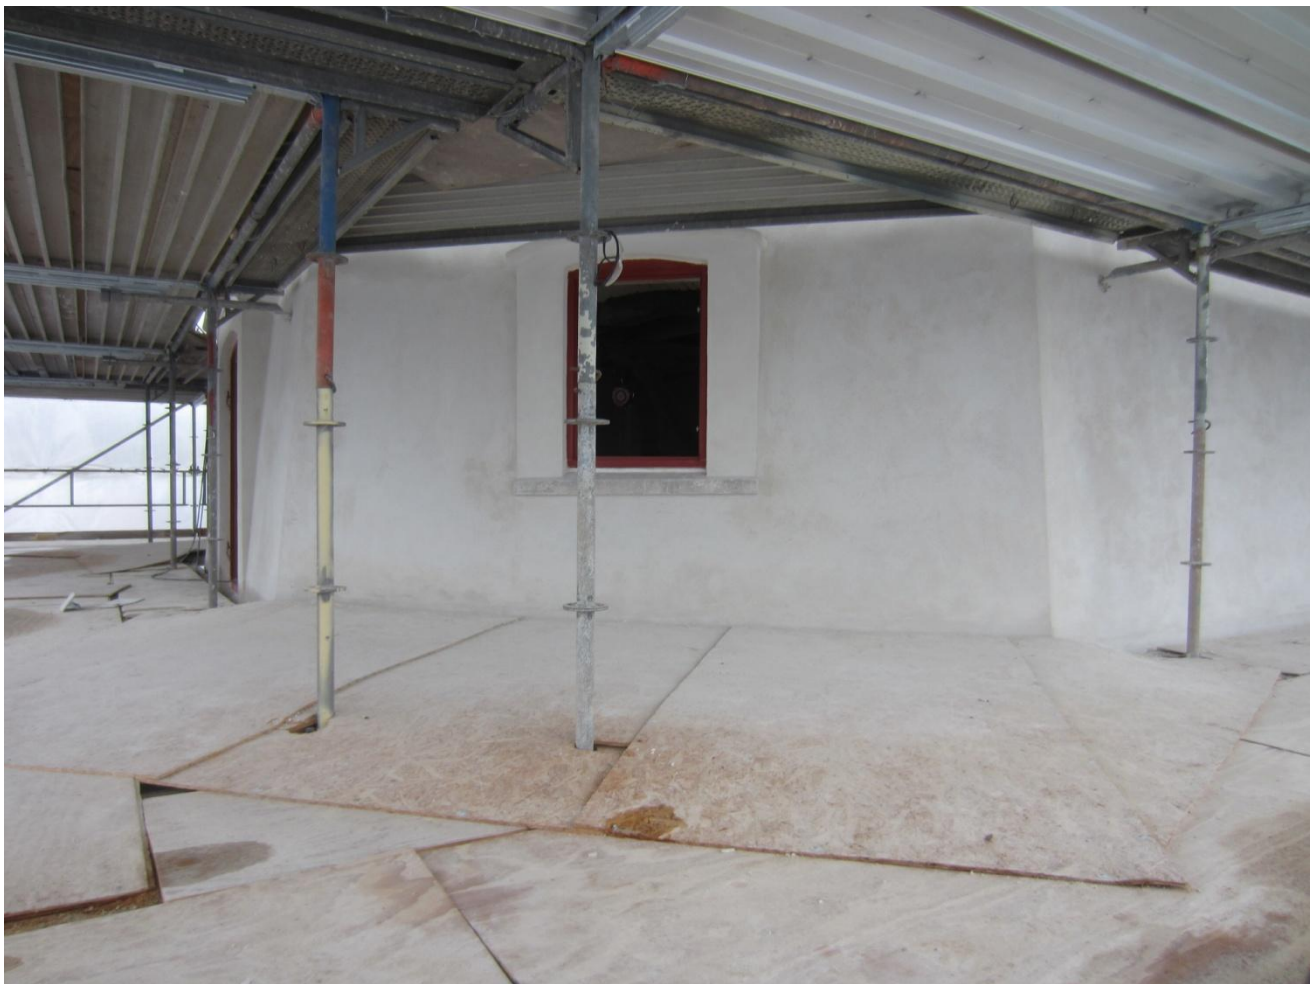
Sidste serie sluttede hvor Kværnloftet/ det 3 dæk var finpudset

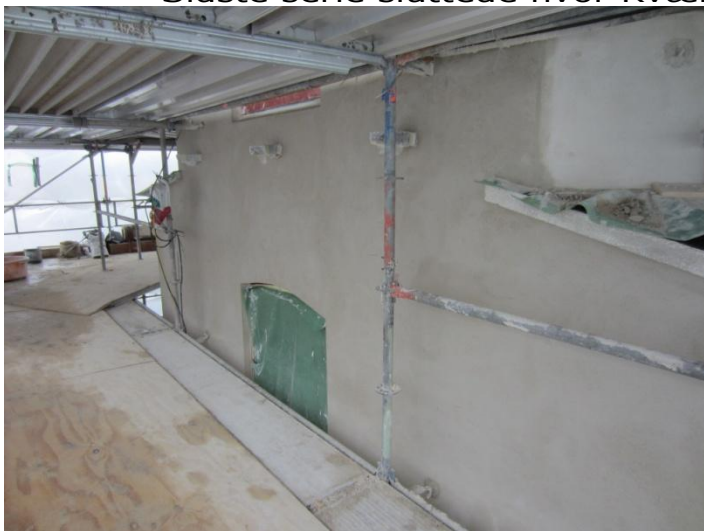
Hele 2. loft Broloftet er finpudset

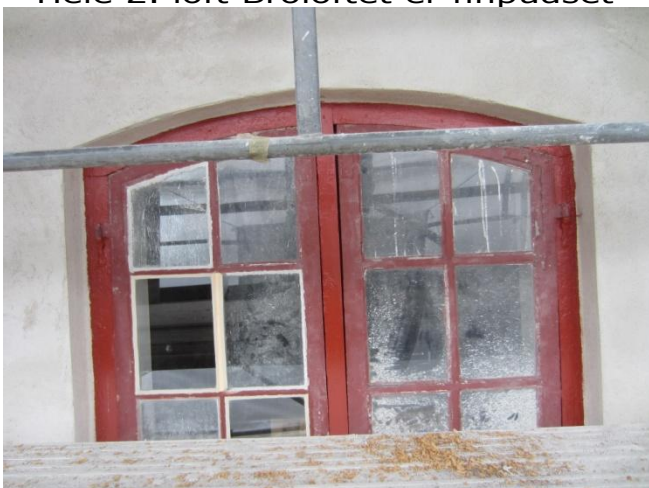
Vinduer er sat i, træ, glas er skiftet ud

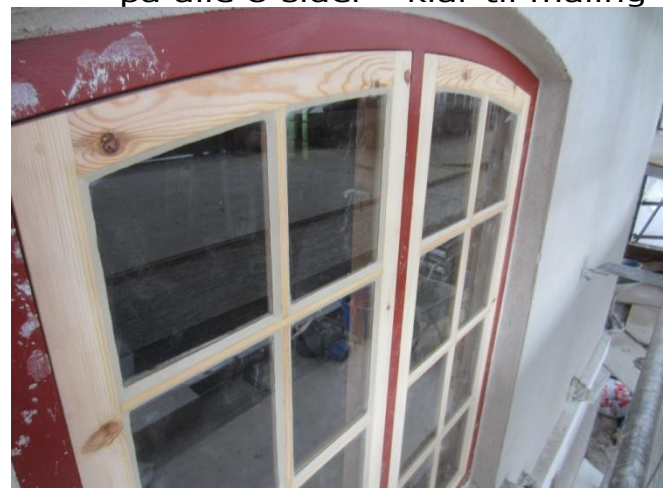
2 helt nye vinduer er sat i

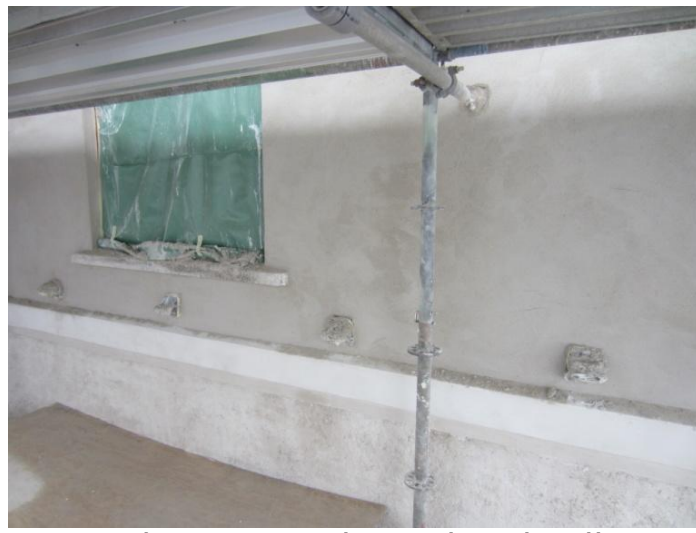
Bemærk støttepunkter til Svikstillingen

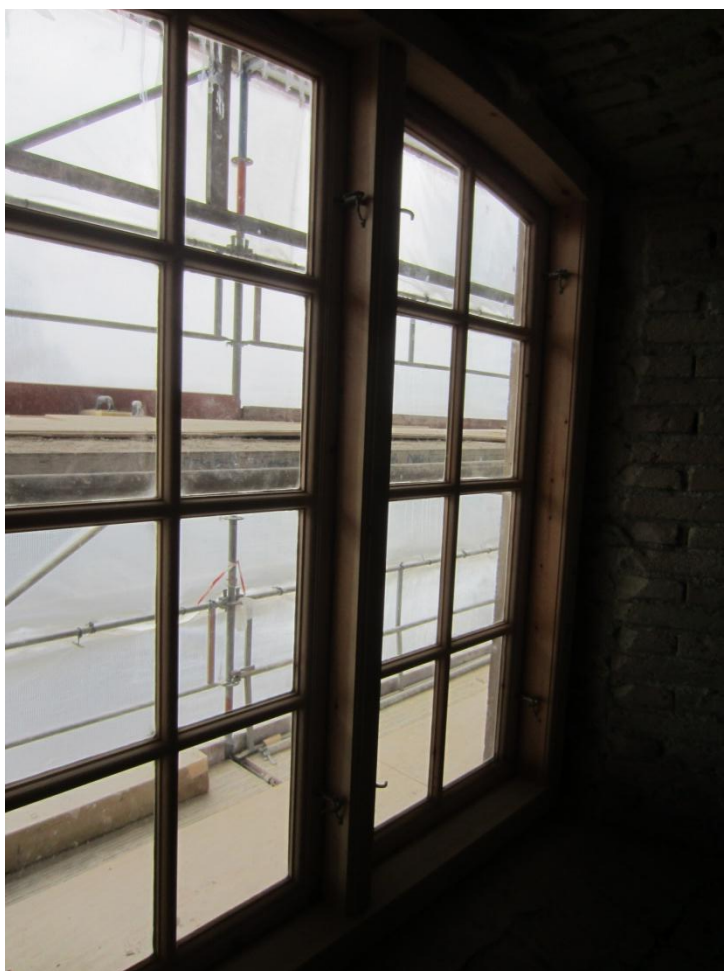
Set indefra Broloftet – Nu mangler der kun finpudsning af Portrummet udvendigt

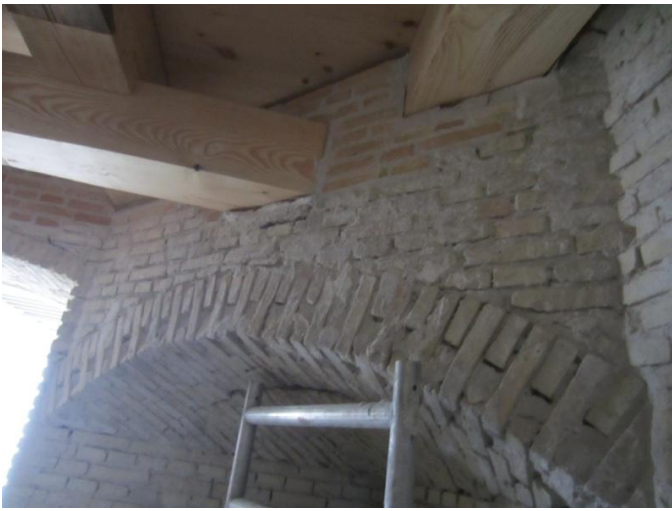
Inde i Portrummet er man i gang med mur-reparationer – de gule sten øverst

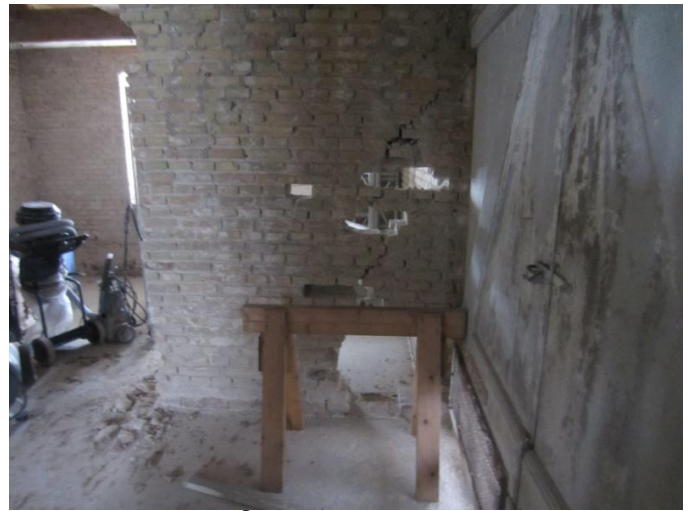
Murværket gæses efter – Sten pilles ud og udskiftes

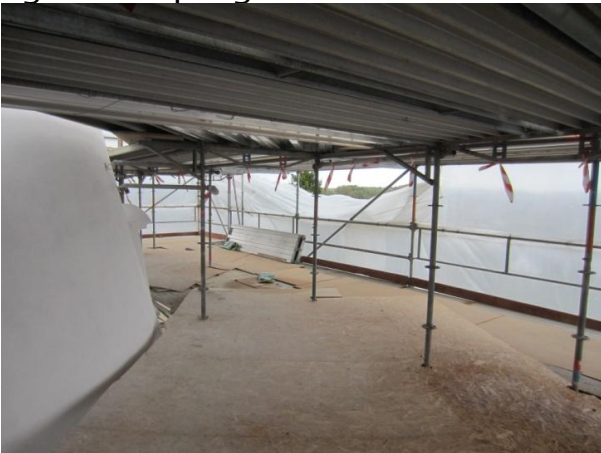
Der er blevet revet nogle huller af vinden især på de øverste etager

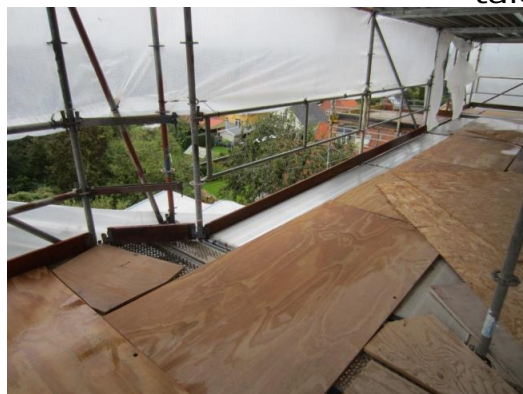
Stilladset står solidt og godt – og skal jo snart tages ned til og med Svikstillingen så hatten kan komme op på plads.
