**Uge 42 Stillads fortsat** – Hatloft + Lorrisloft er kommet til syne.  
Også billeder af Hattens nye orkansikring

Onsdag d 18. oktober – Stillads nedtages

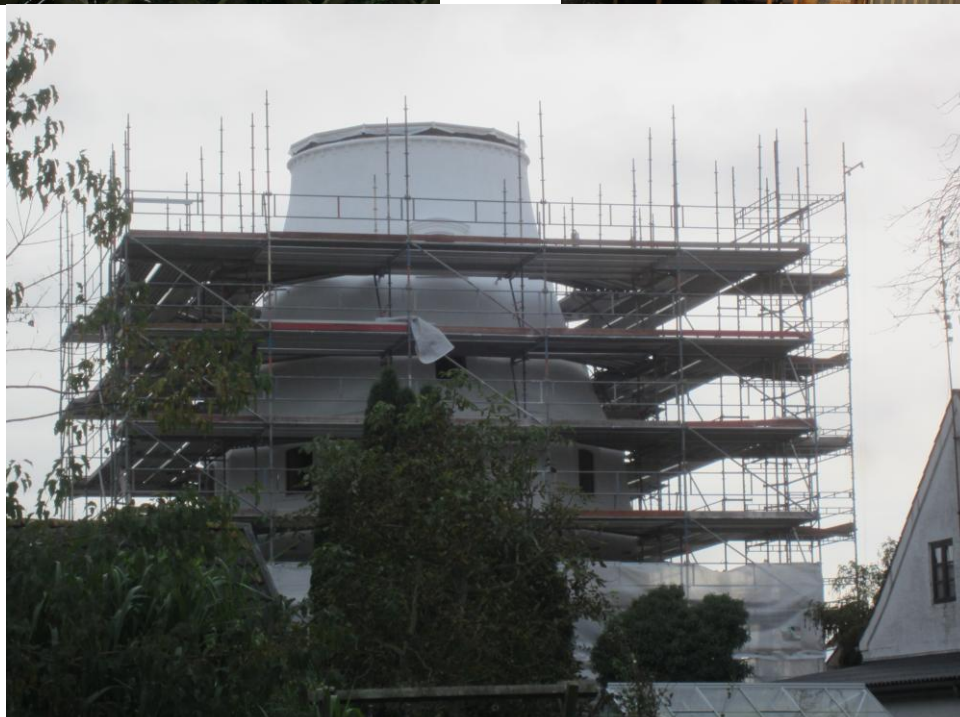
Hele det øverste dæks overdækning/tag er nu pillet ned

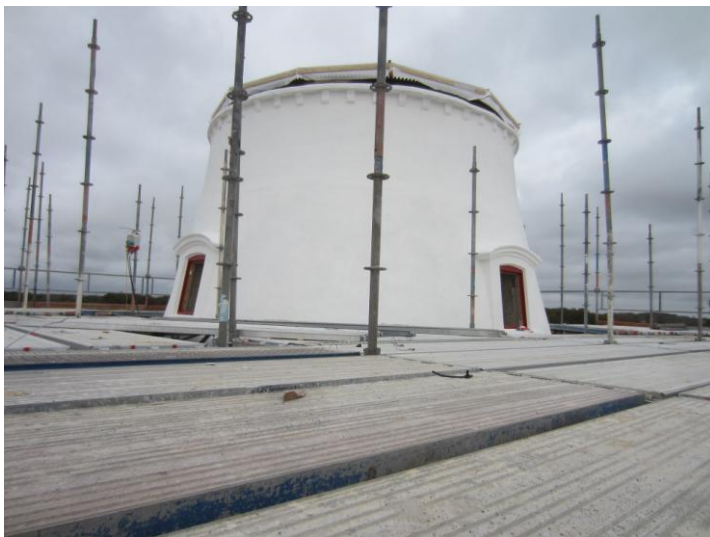
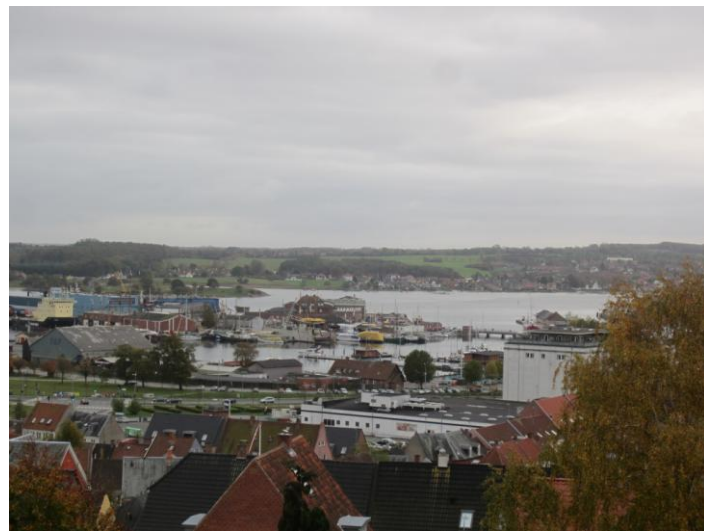
Hatloft og Lorrisloftet(Hejseloftet) kan ses

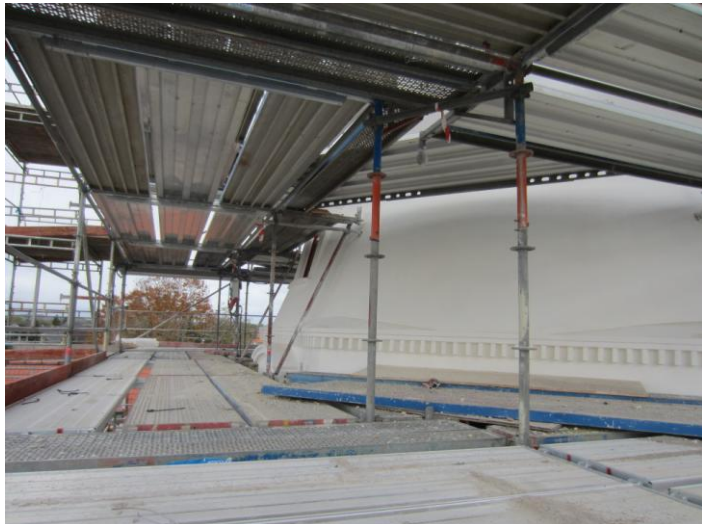
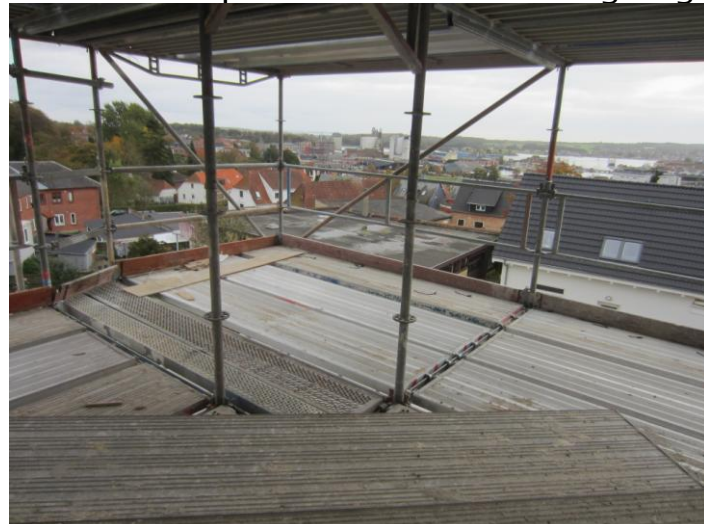
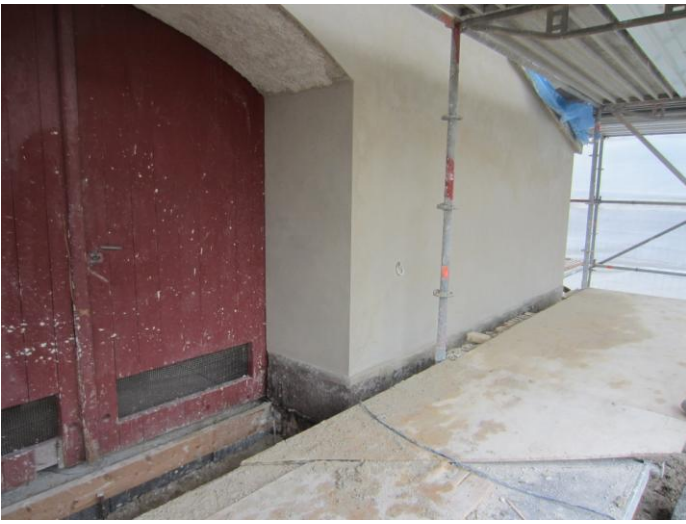
De næste tre dæk nedad har fået afmonteret alle træplader – klar til nedtagning

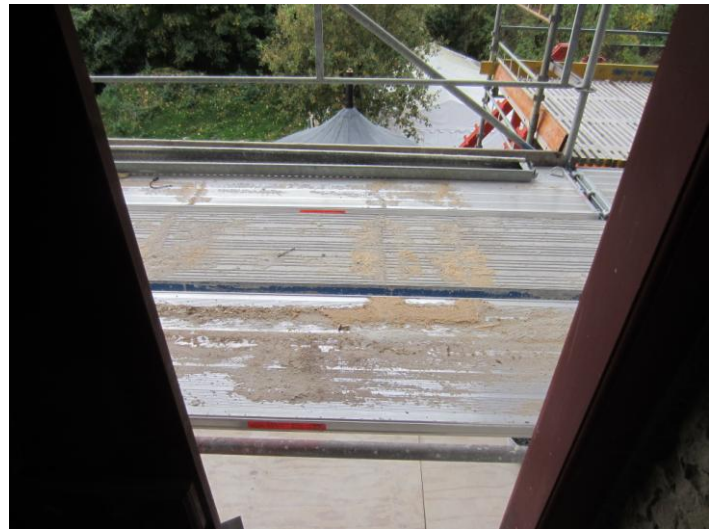
Nede bliver der pudset ved vognporten

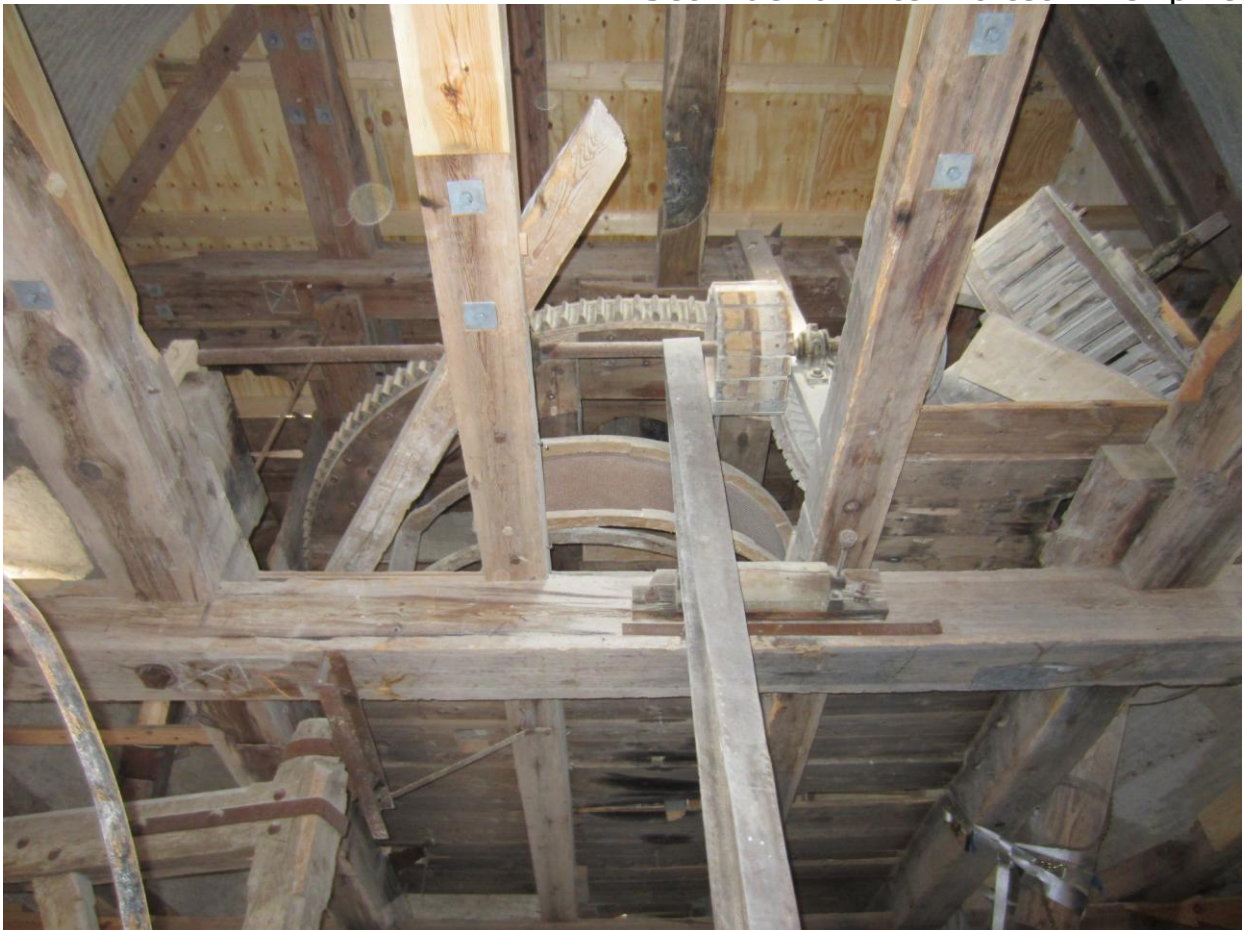
Set indefra Kværnloftet – her pilles ned

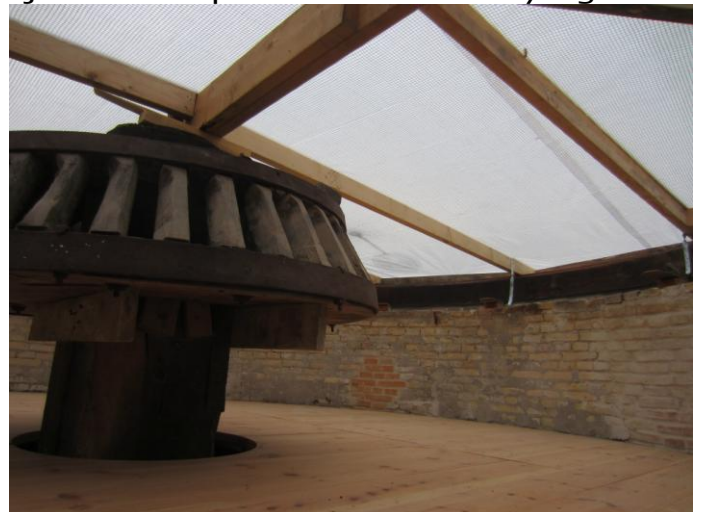
Lorrisloftets gulv beskyttet af plader - man begynder at placere inventaret

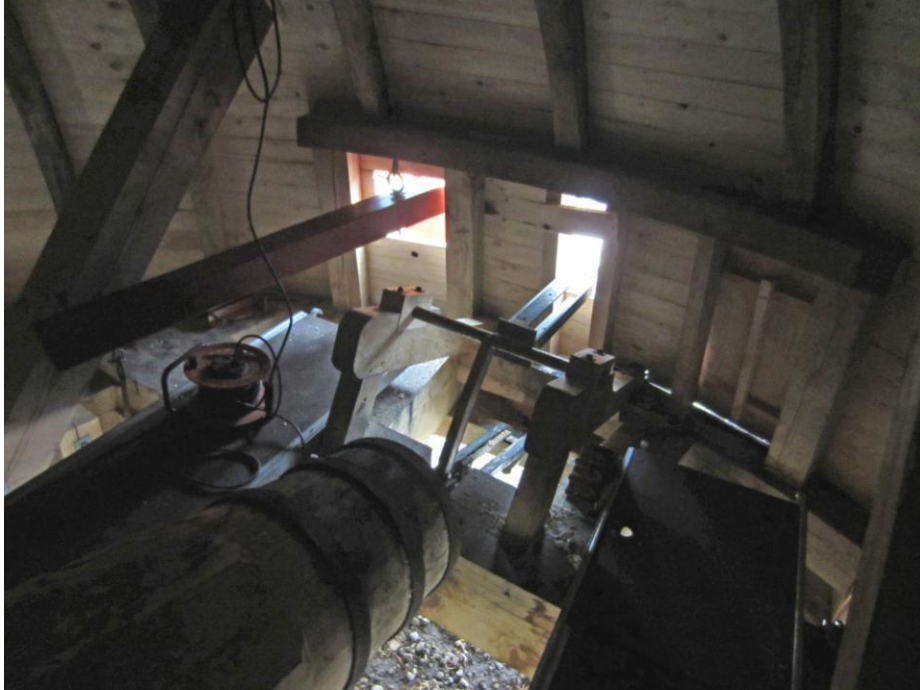
Den lange stang som aktiverer "Persen"

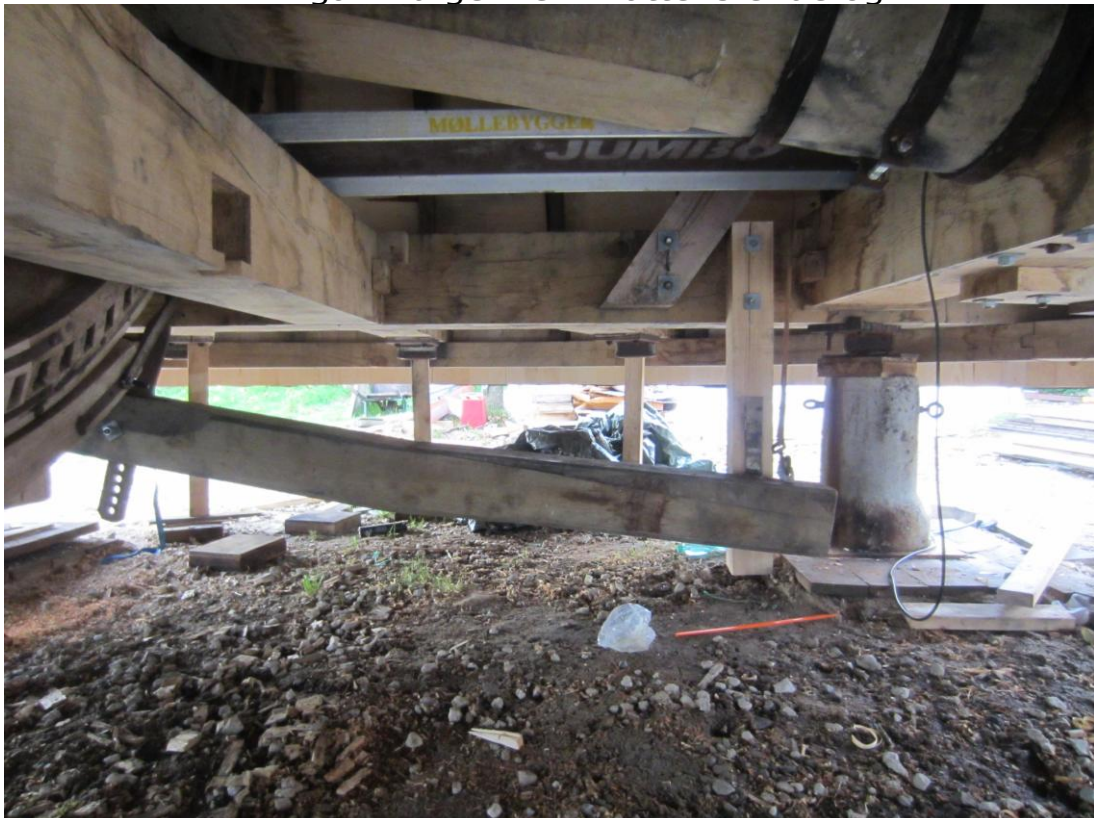
- går ind gennem Hattens ende og

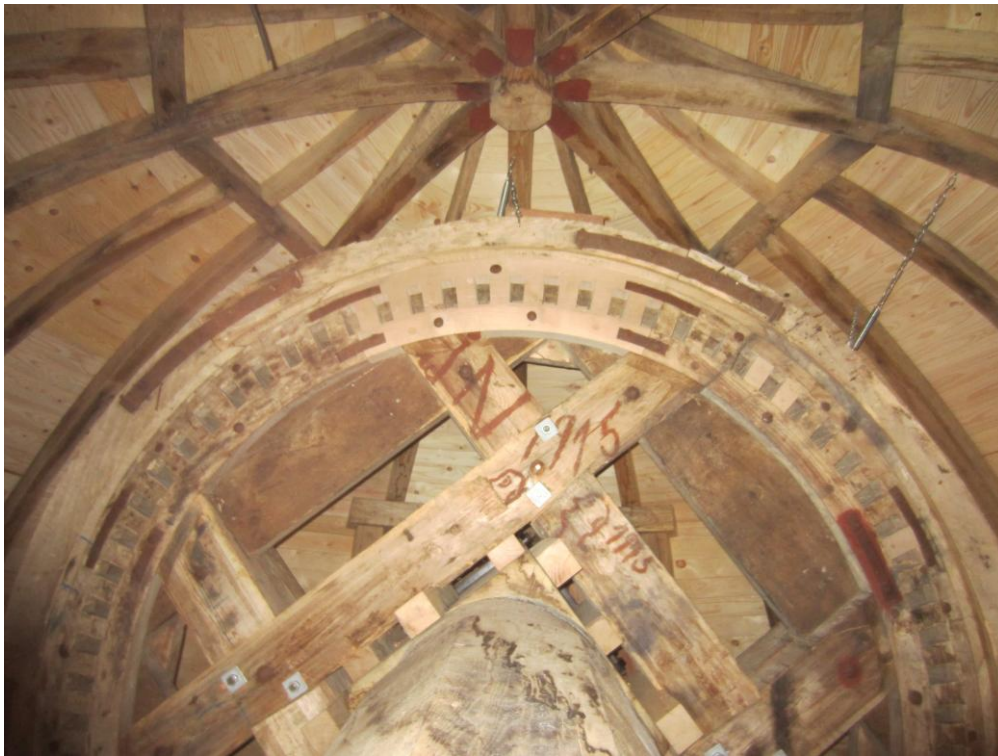
Via denne nedhængende svelle under hatten

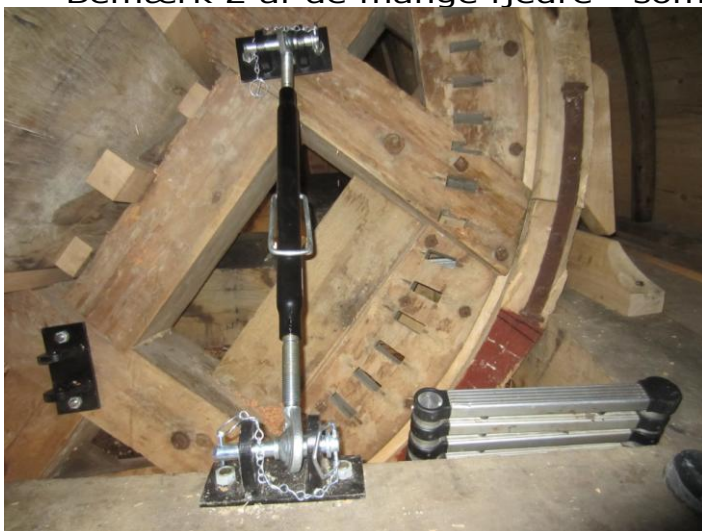
Aktiveres "Persen"/Bremsen- Det sker ved at stramme den cirkelrunde 20 cm tykke egering som ligger rundt om selve det store hathjul.  
 Bemærk 2 af de mange fjedre - som automatisk trækker "Persen" fra igen

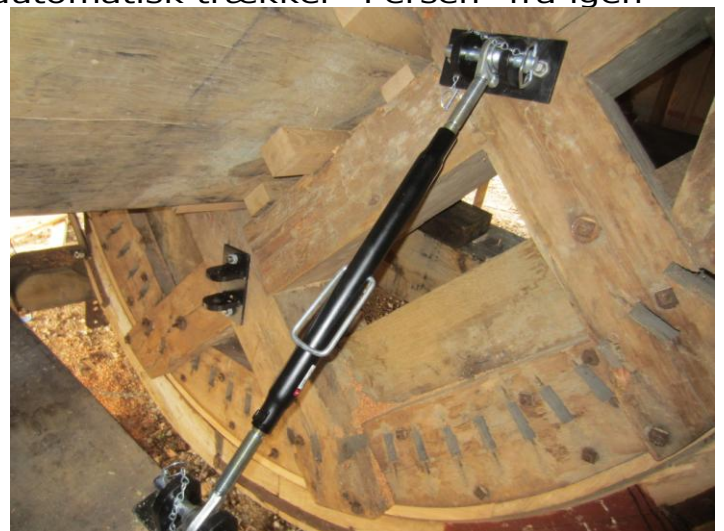
Orkansikringen 2 sådanne låse forankret i de bærende træremme og på vingehjulet/akselen - kan låses når vingerne ikke må dreje rundt

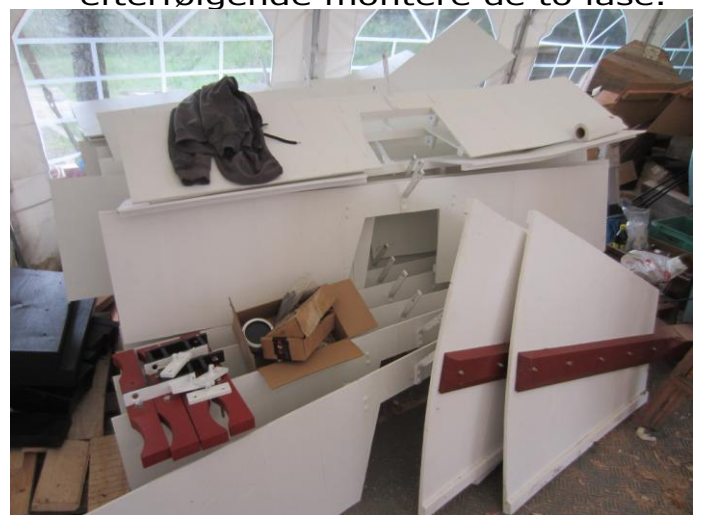
I teltet ligger alle klapperne som skal monteres på de 2 vingehalvdele

Som skal trækkes igennem de to øjer. Også Vindrosen ligger klar!!
