Renoveringen i billeder – kort fortalt  
( Alternativ til at se de første 17 billedmapper)

6. februar 2017 gik restaureringen rigtig i gang.  
Pludselig holdt der en kæmpekran oppe ved Christiansmøllen.

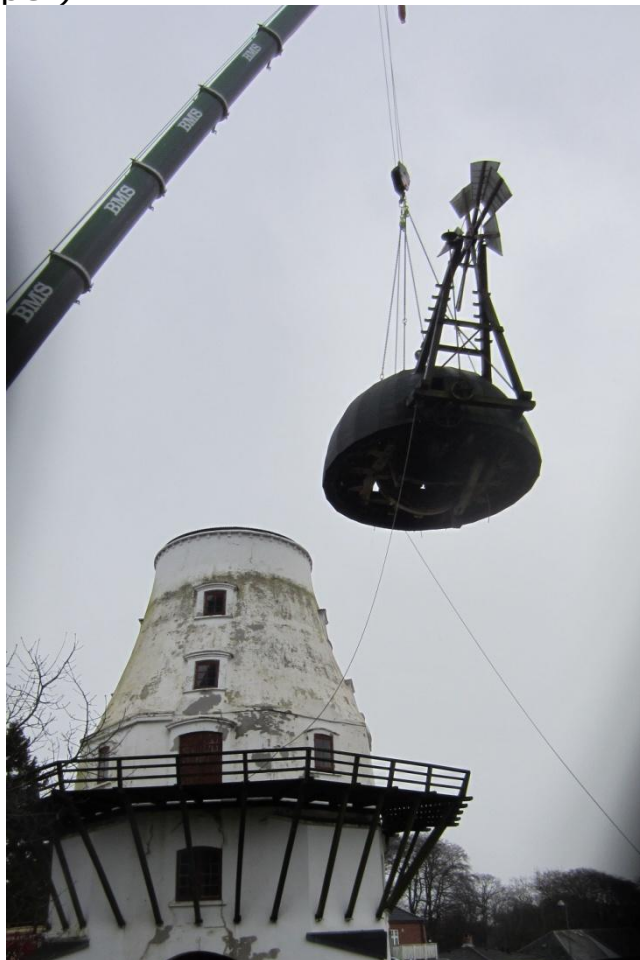
Stille og roligt blev den flere tonstunge møllehat  
hejst ned på jorden.

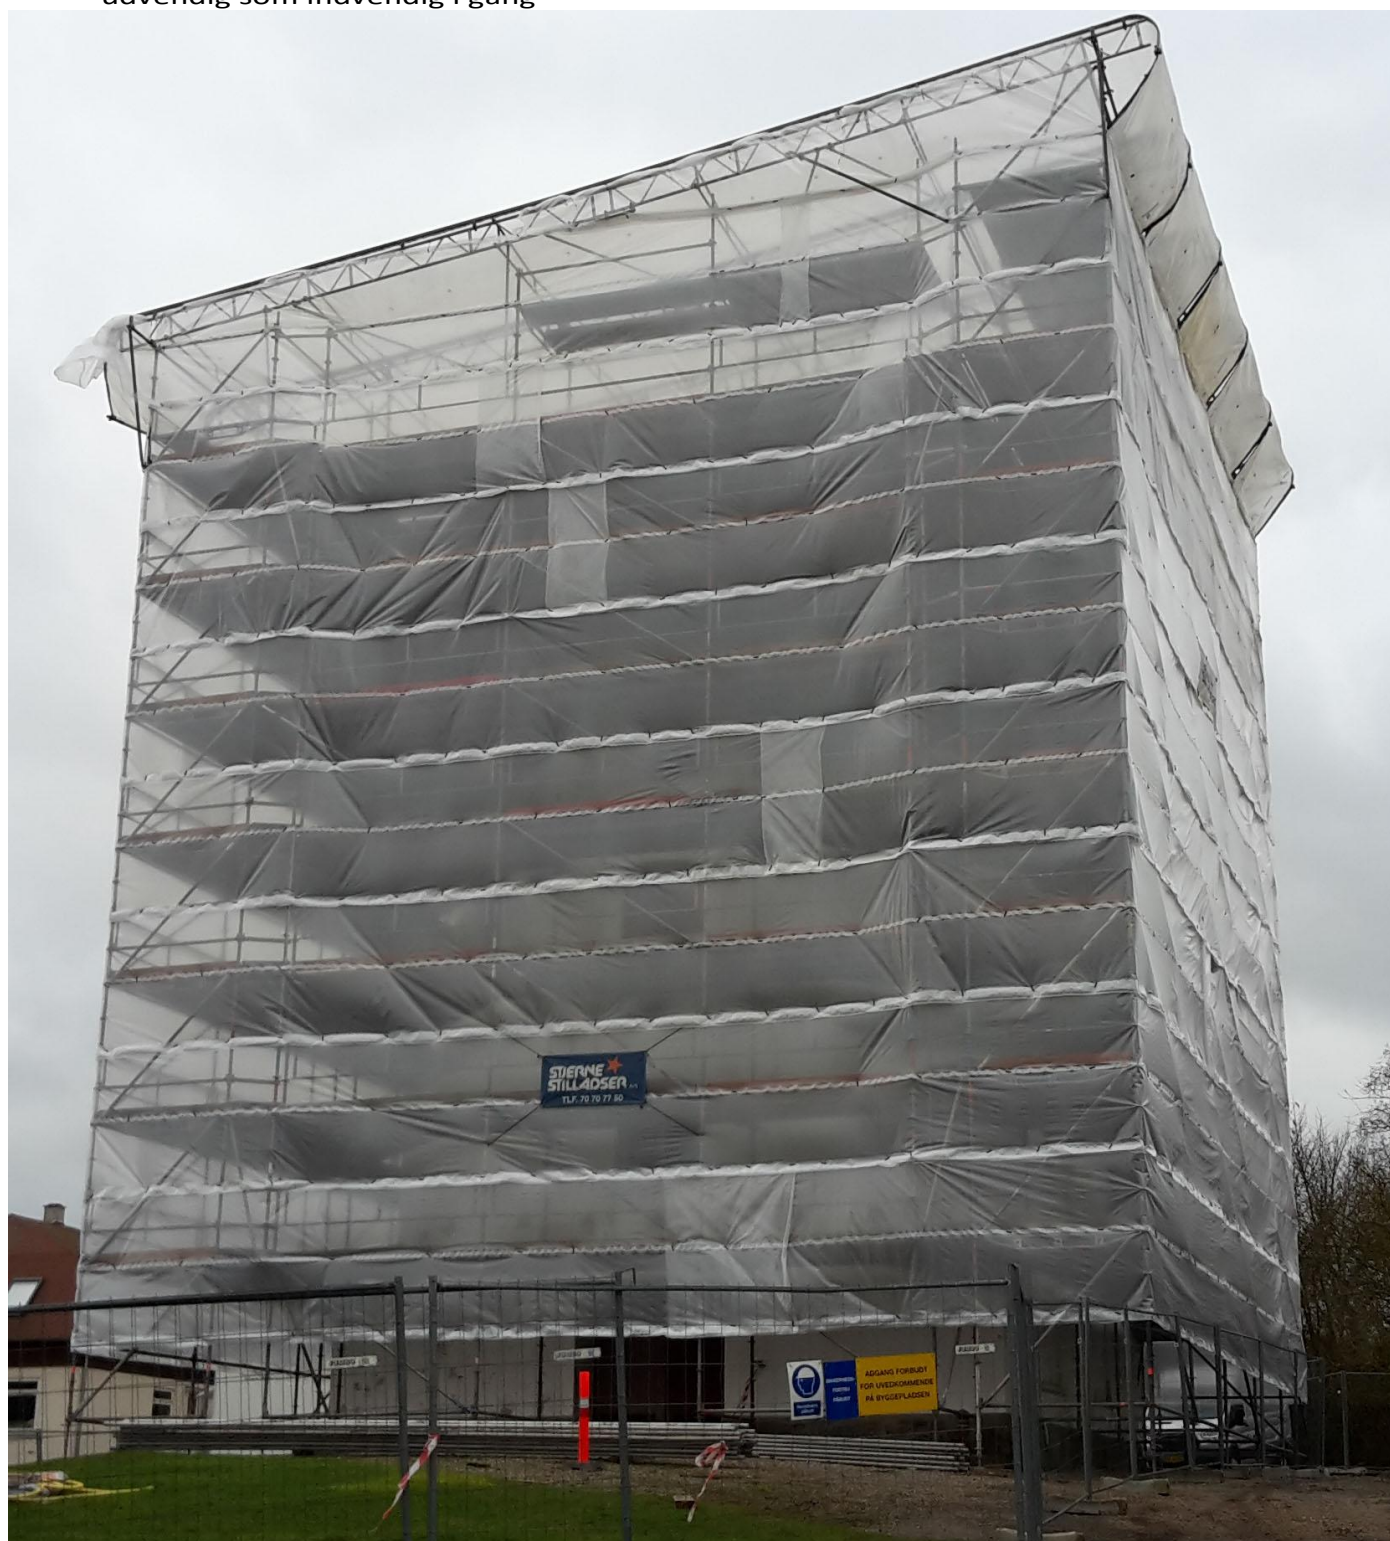
7. marts går sandblæsningen af alle mure udvendig som indvendig i gang

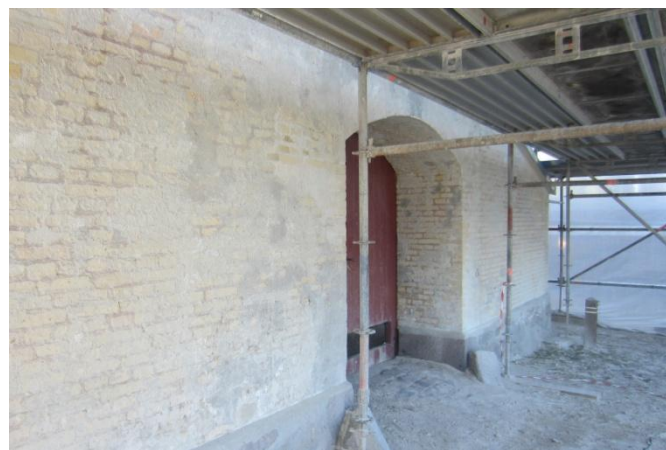
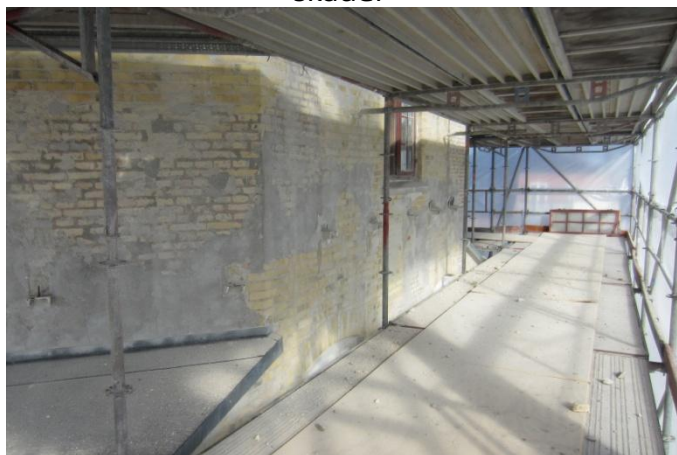
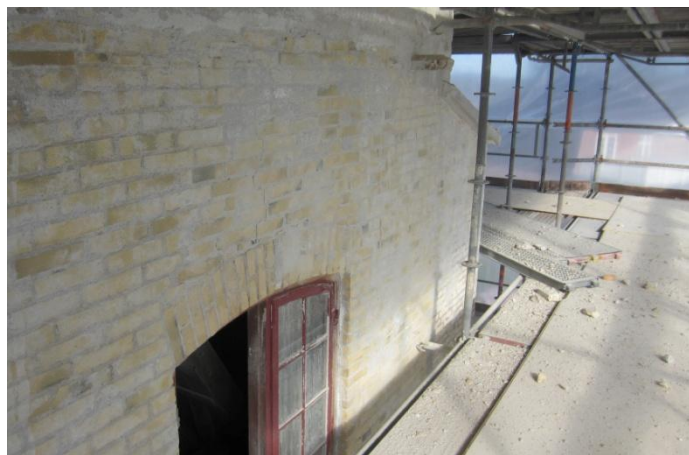
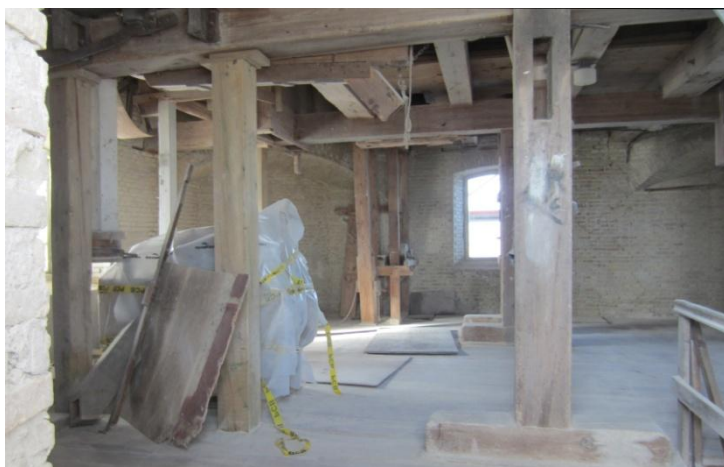
Man er nu kommet helt i bund og kan se de mange skader

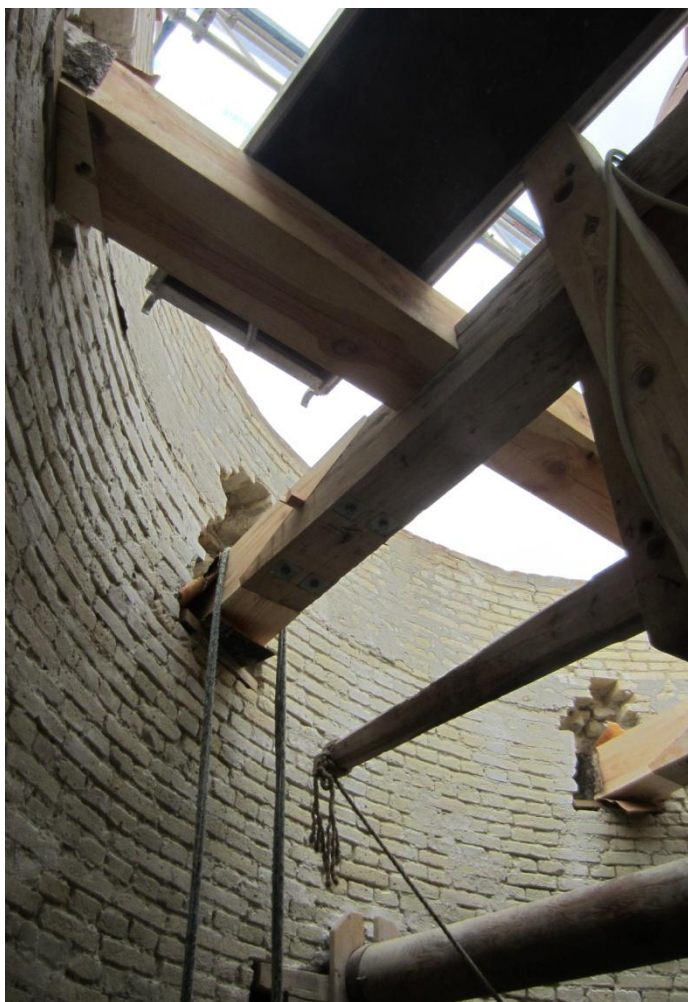
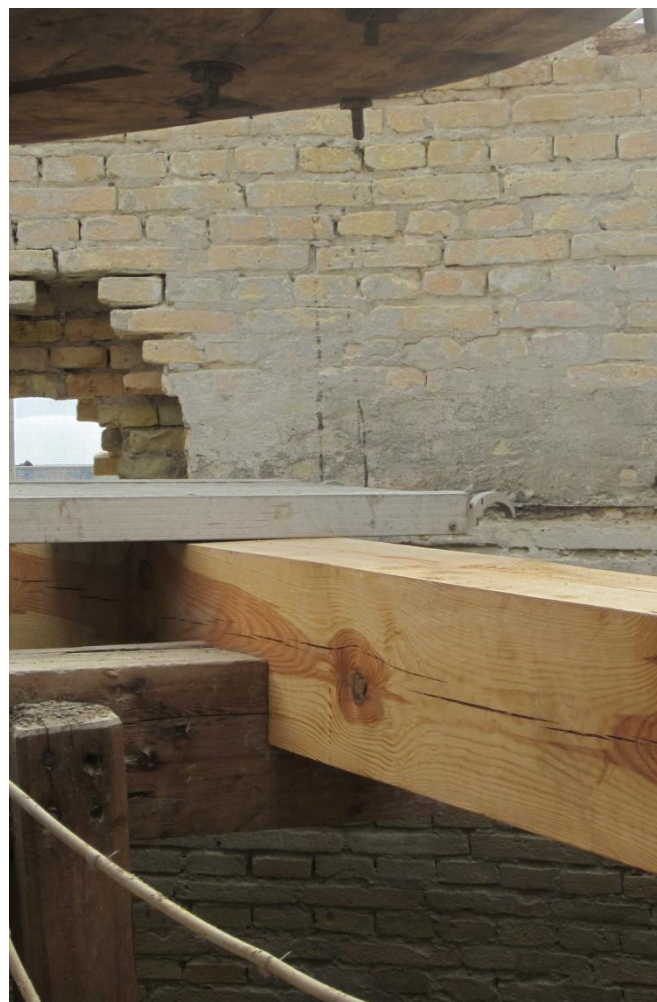
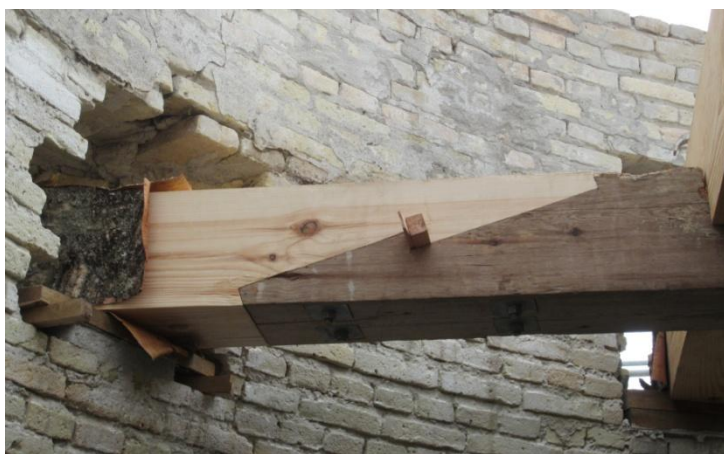
Øverst ligger 4 meget kraftige Bjælker som alle har råd i enderne.

De klodses op og der hugger hul udefra indtil de to ender, man skifter enten hele bjælken ud eller bortskærer det dårlige træ og laver en fransk lås / lus som ses her på billedet.

En fransk lus skæres efter en skabelonså de passer helt nøjagtig- Derefter låses de med t kiler i midten som slås ind fra hver sin side.

Bemærk at enderne inden der mures til fra begge sider sættes et jern i og beklædes med kraftig Birkebark. Et gammelt håndværk som stadig udføres som man har gjort i rigtig mange år

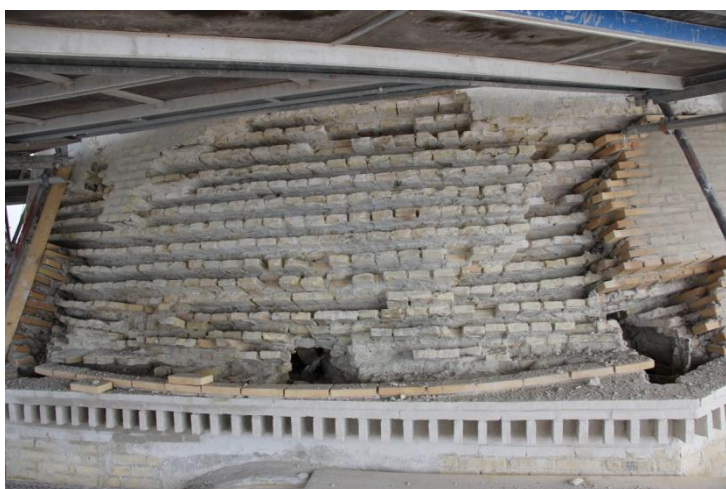
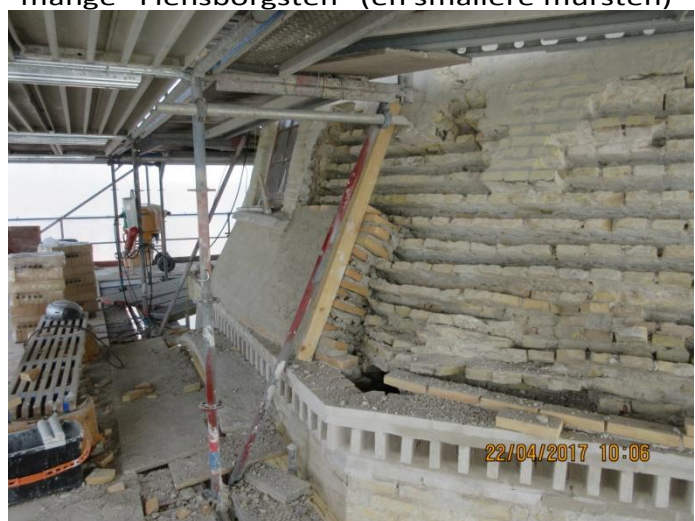
På næste loft Lorrisloftet var en del fugtskader i murene hvilket krævede udskiftning af rigtig mange "Flensborgsten" (en smallere mursten)

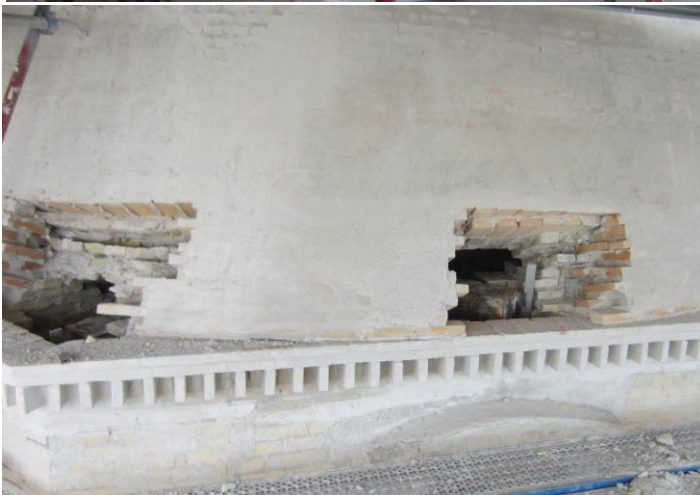
7. maj 2017 Håndværkerne er på vej nedad i overmøllen. Der fjernes gulvbrædder så man kan komme til.

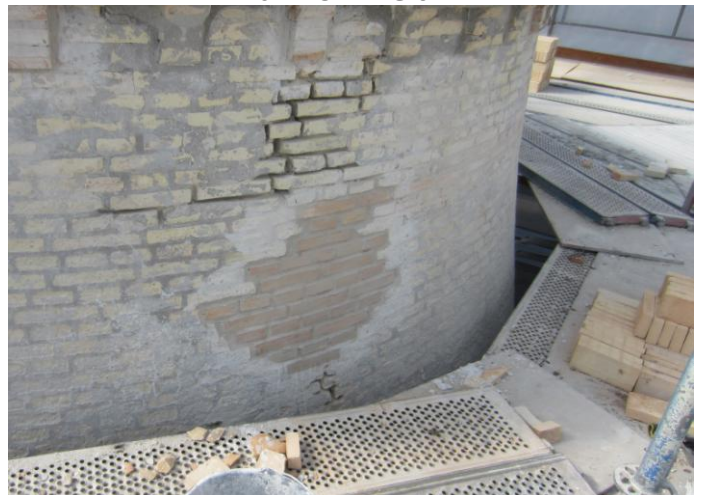
Mustensrækken her fornyes hele ven rundt Den markerer overgang til Undermøllen.

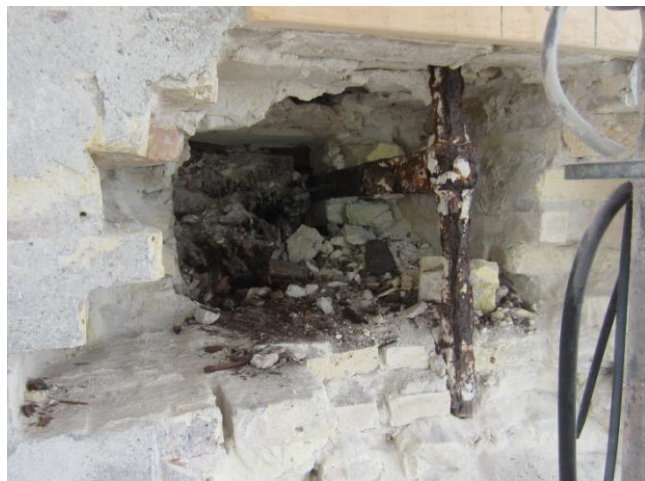
**5. juni** Der arbejdes stadig i undermøllen. Her enden af en bjælke med jern og birkebark på.

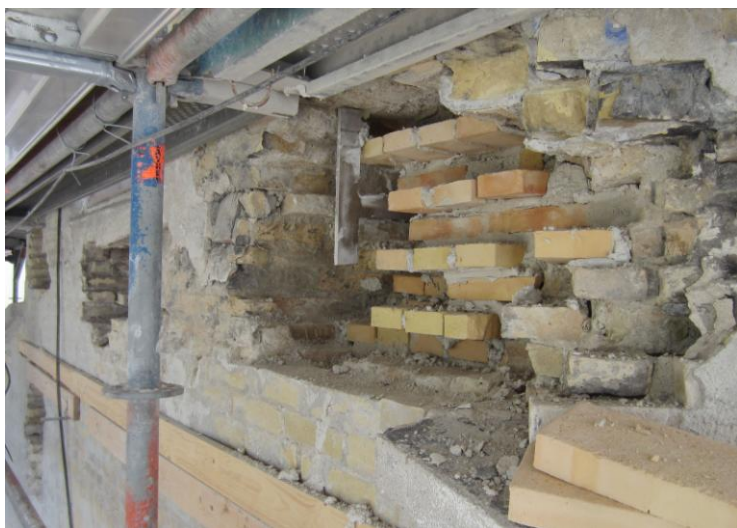
Her ses en rådden ende og rustent jernforankring

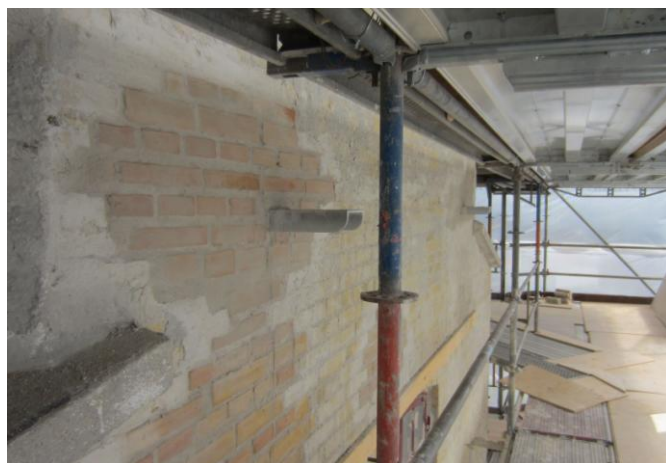
Her en større reparation af ydermur broloftet

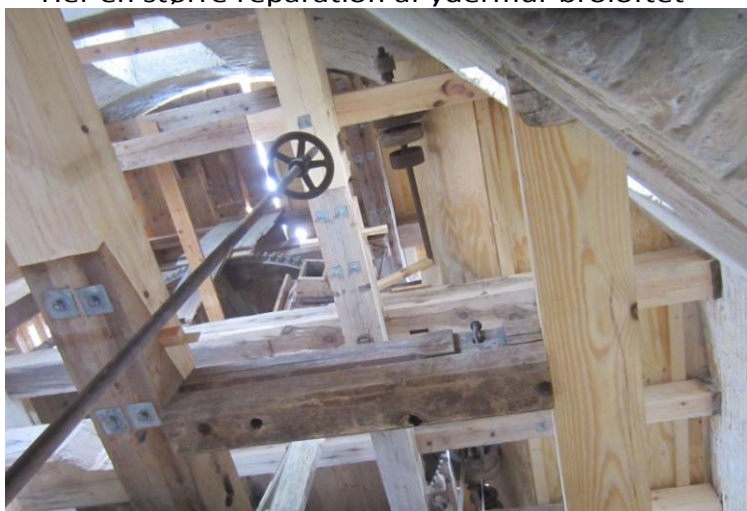
I Væggen sættes bundjern til stolperne der skal bære Svikstillingen/omgangen

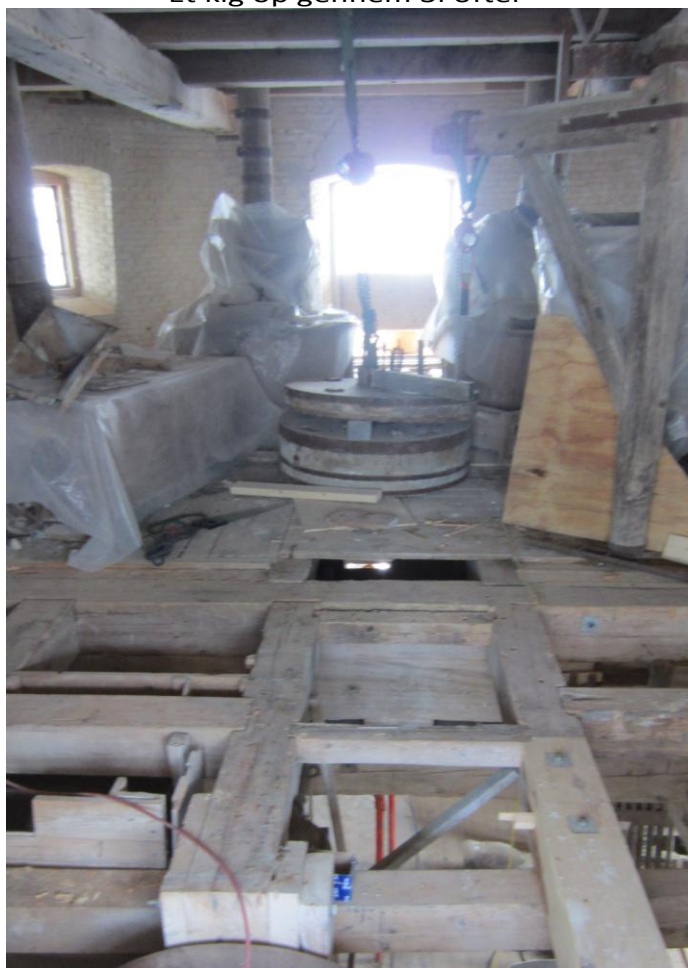
3 bjælker hvoraf den ene er muret til og de to sidste er ved at være klar.

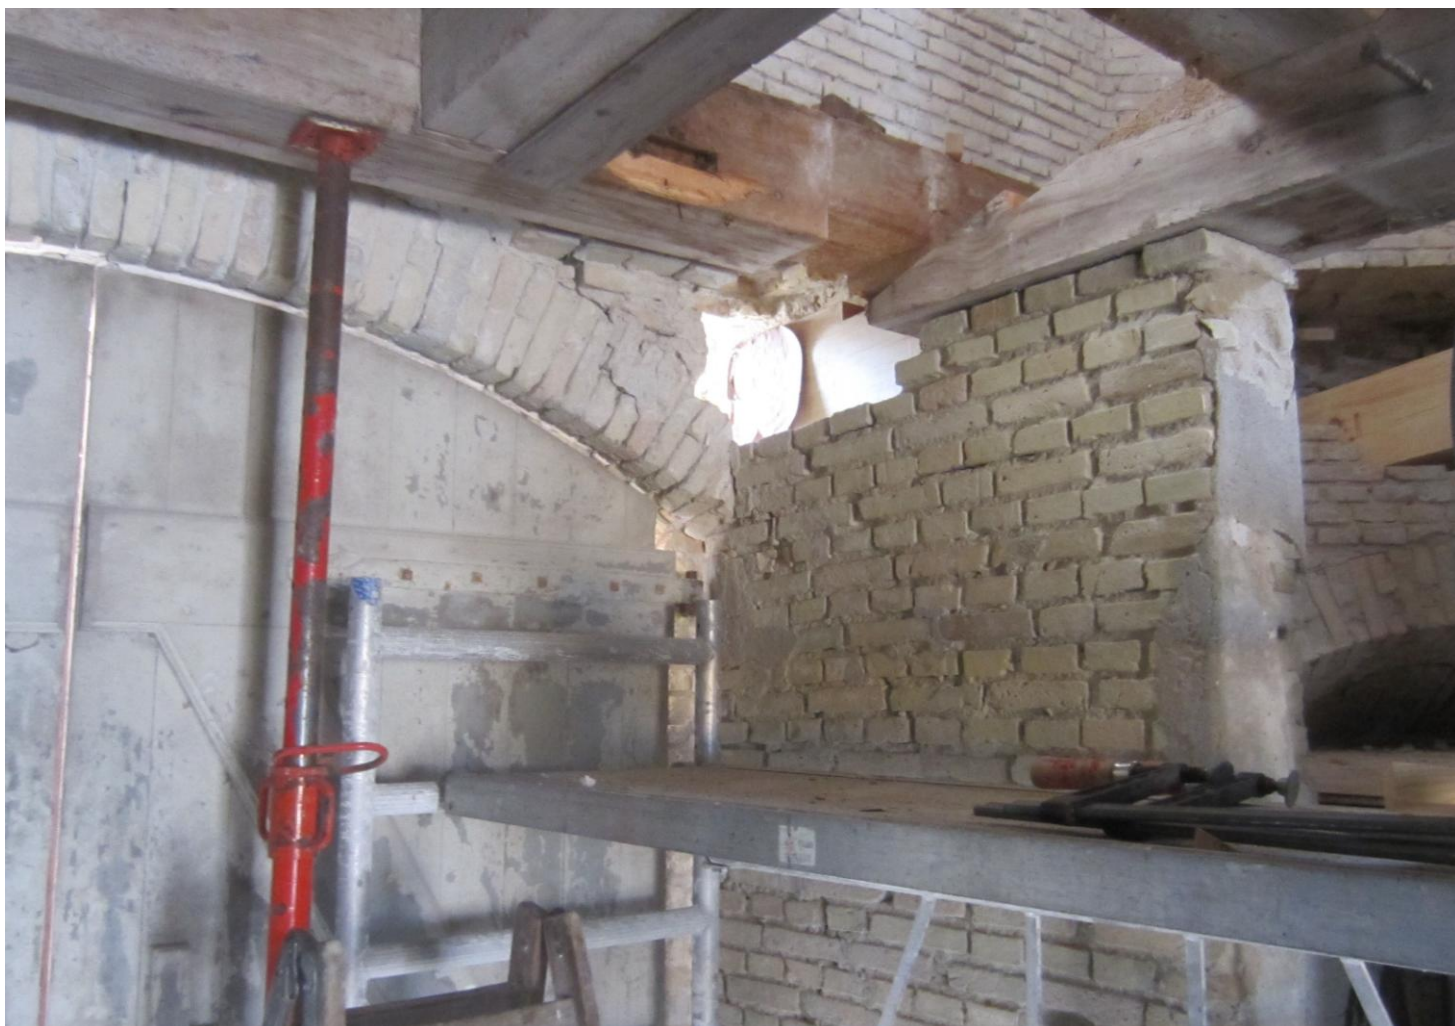
En færdig "Fransk lus" klar til at blive sat i.
