Uge 37 slut – Overmøllen er blevet malet hvid, vinduernes karmtræ er malet rødt. De sidste trapper på plads. Godt i gang med finpudsning af nederste.

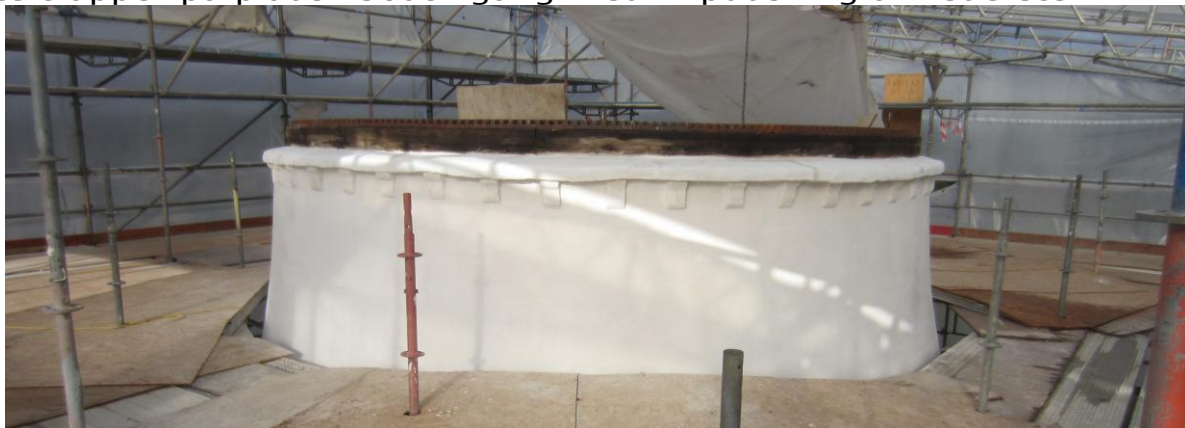
Så blev overmøllen malet hvid – på Hatloftet

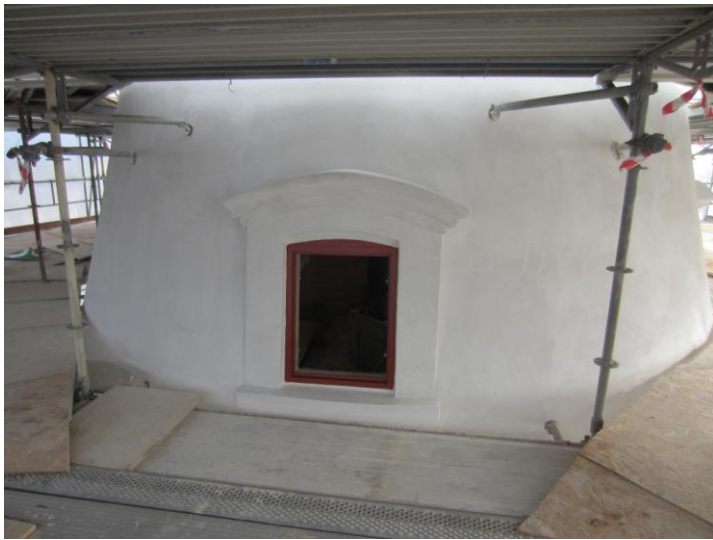
Alle overmøllens vindueskarme er nu røde

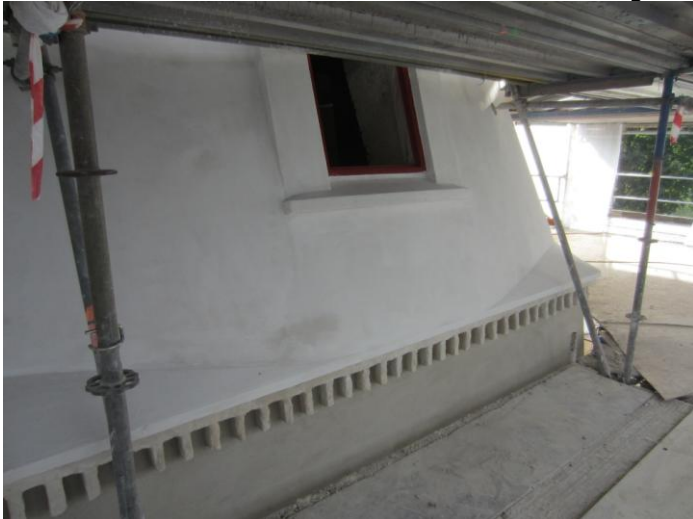
Under tandkransen dvs. undermøllen

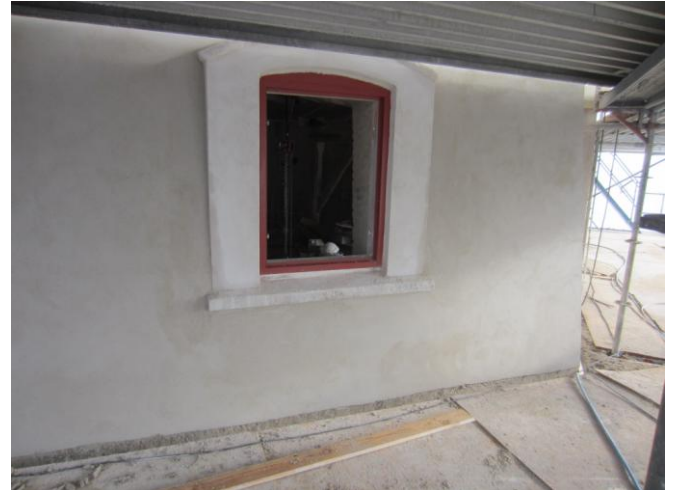
Finpudses der og efterfølgende males karme røde

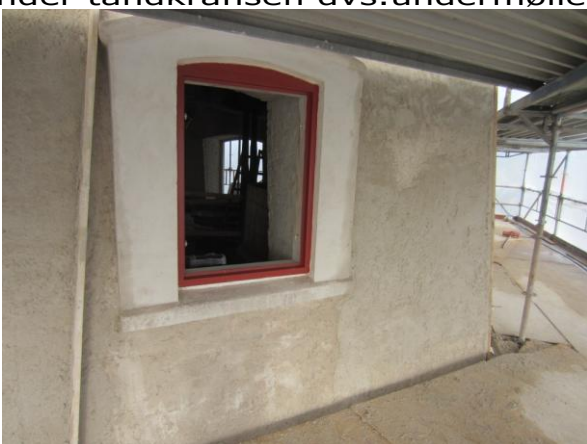
En væg mangler kun finpuds

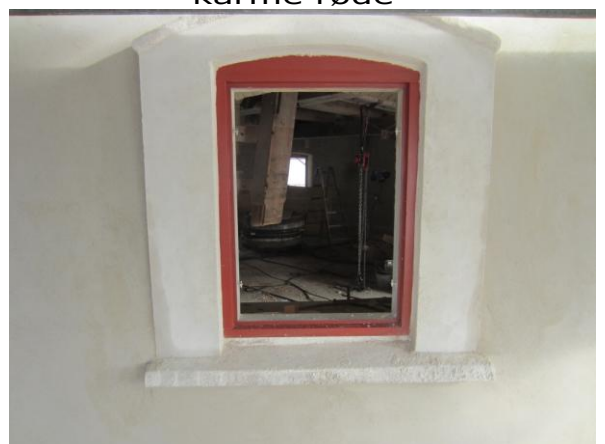
Her en færdig side

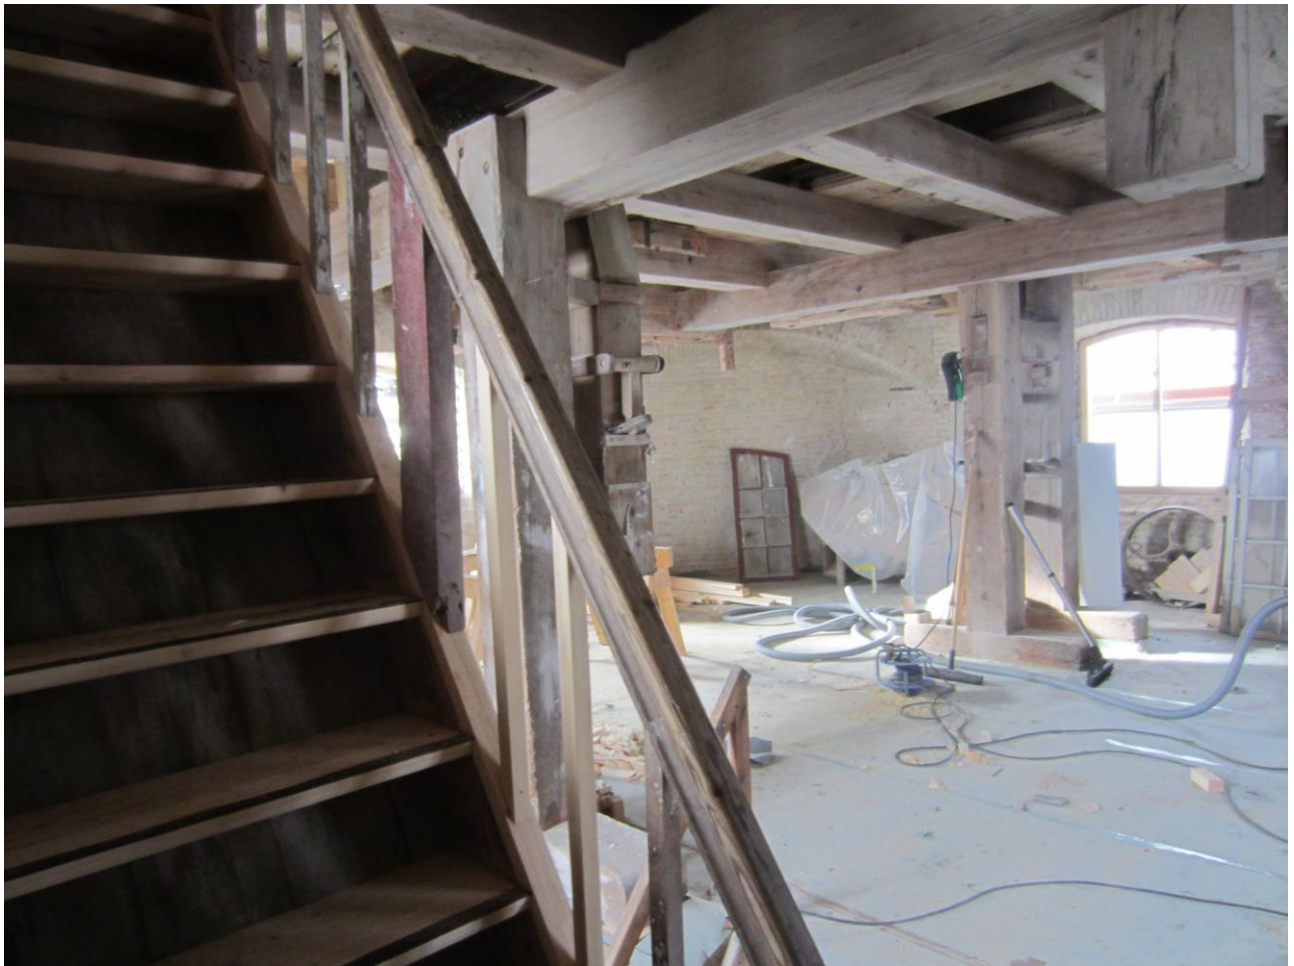
På Broloftet over Portrummet er den nye forstærkede trappe sat op

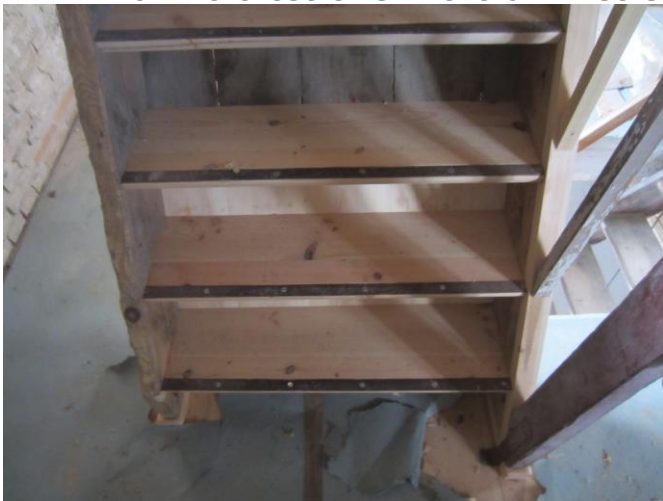
Helt nye trin med metalforstærkning

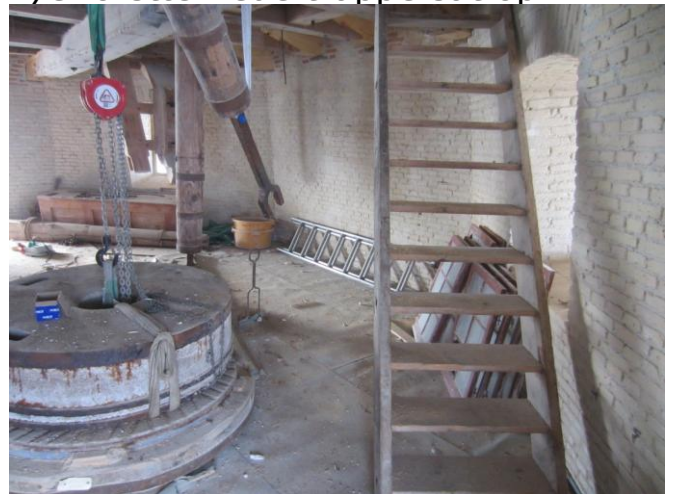
Kværnloftet og opad er alle trapper

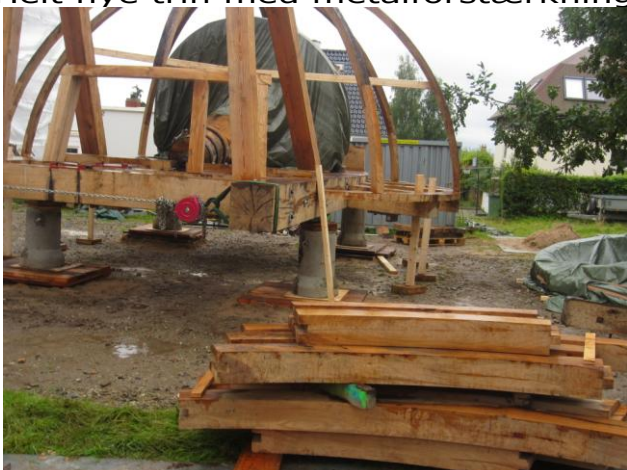
De mange glidesveller er nu monteret

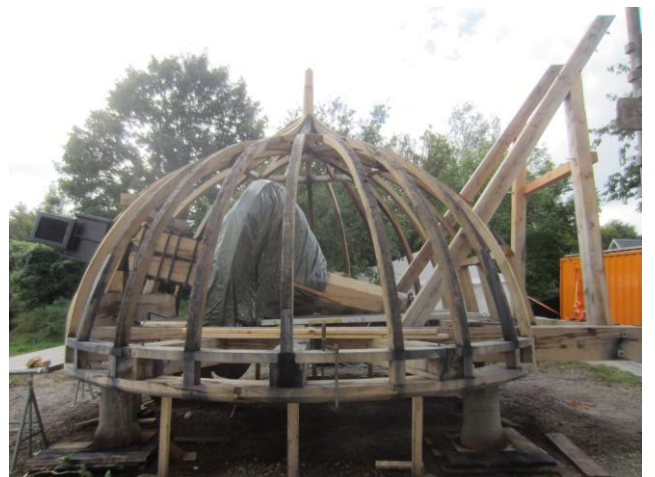
- boltet fast nedefra på hatten

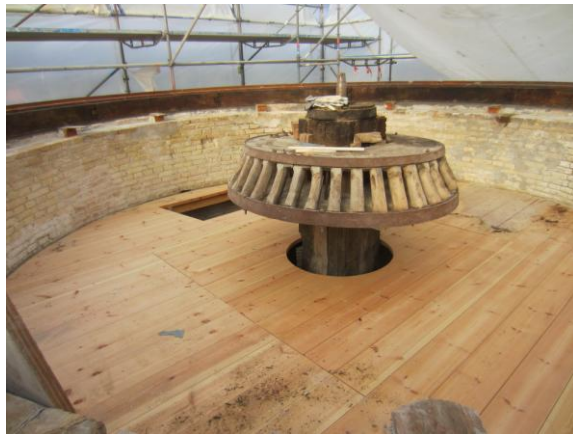
Øverst oppe har man nu fjernet pappet over de nye gulvbrædder

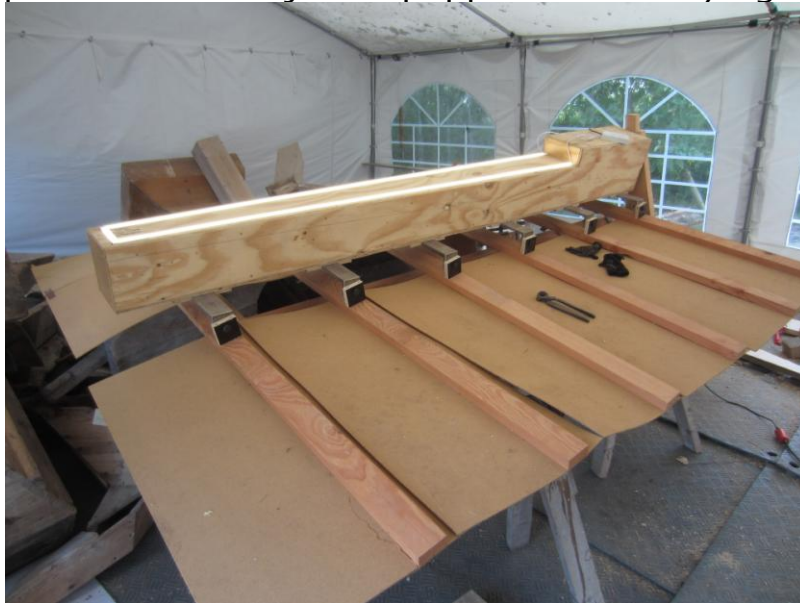
Vedr. lys på vingerne var kulturstyrelsen i møllen d. 12 sept. og så på denne løsning - som omtalt tidligere fræses en 1 cm dyb rende i begge sider - på bagsiden af vingearmen som jo males sort. Heri ligger en LCD kabel.

På modellen herover ses vingeklapperne - de bliver malet helt hvide. Klapperne åbnes opad langs vingearmen - hvilket ifølge rådgiverne betyder at lyset indirekte rammer den hvide flade og lyser den op. Spændende!!

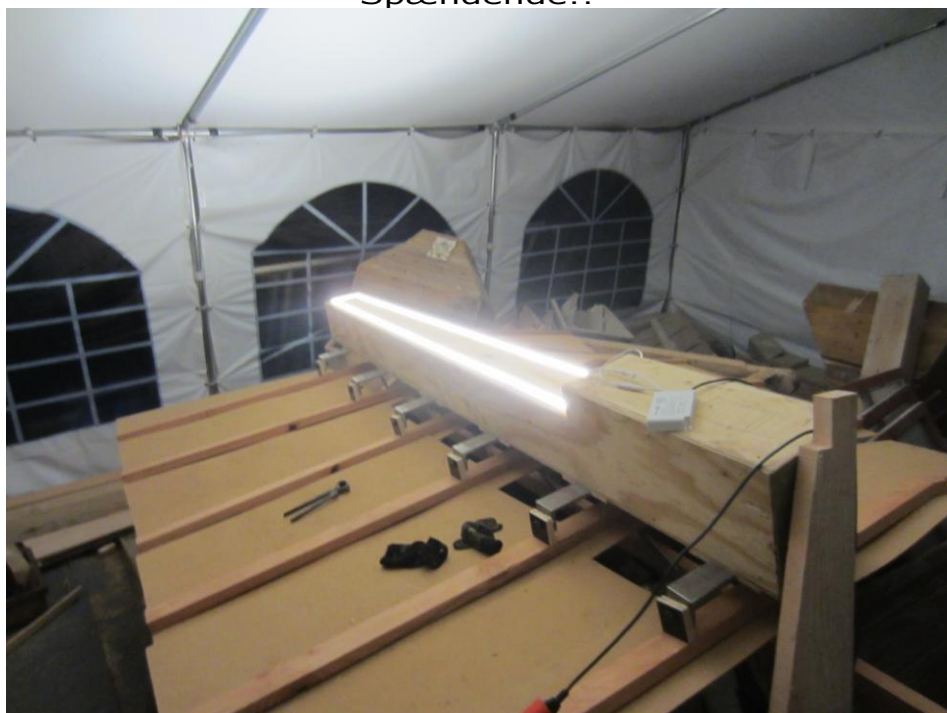
Her optaget hvor det er helt mørkt udenfor og ingen anden belysning.
