CHRISTIANSMØLLEN - PORTHUSVEJ 5A - 5700 SVENDBORG
SVENDBORG KOMMUNE

RESTAURERING AF MØLLEBYGNING – SAMT UDFØRELSE AF NYE VINGER M.V.

Billedokumentation 26 billeder

AAR 2016

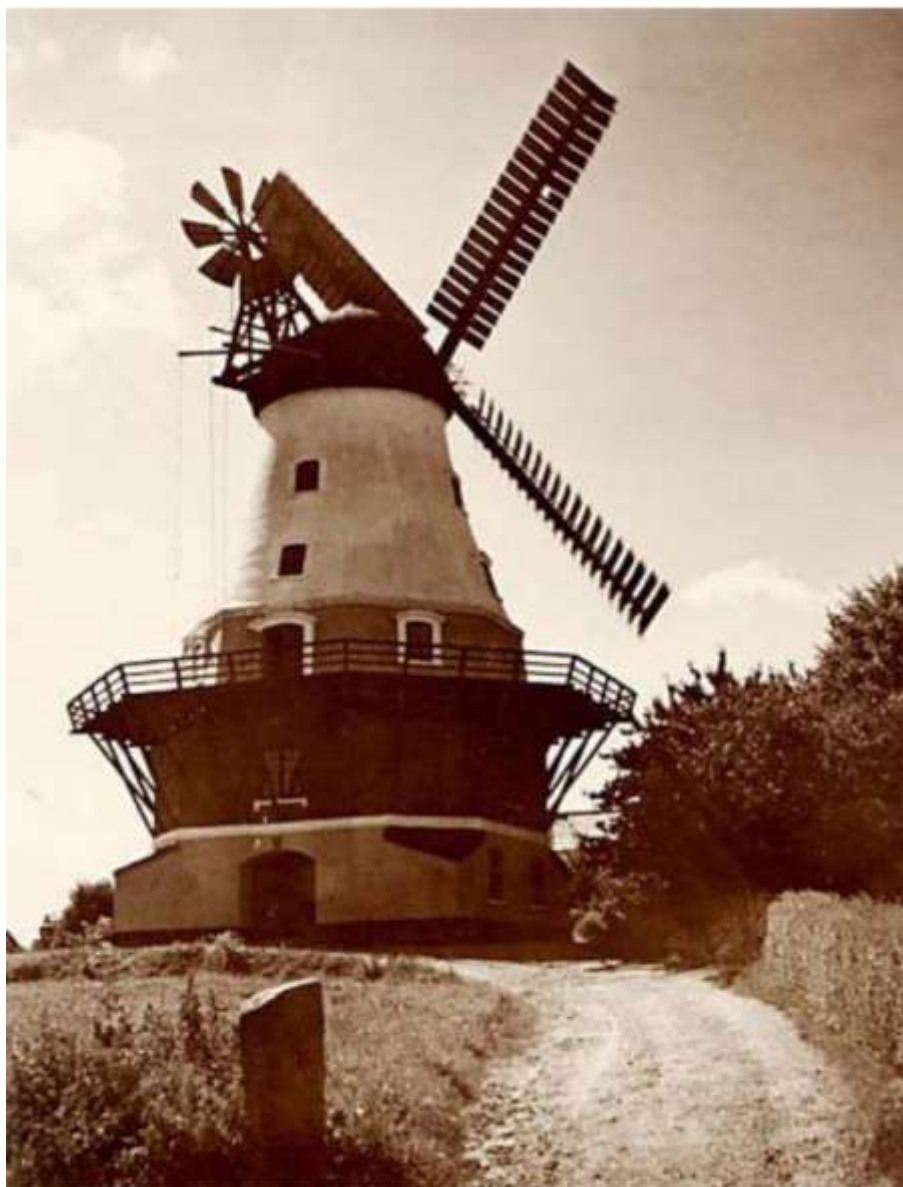
Christiansmøllen Svendborg. Foto nr. 01.

Fotografi angiveligt fra omkring år 1940. Vingerne var på daværende tidspunkt udført med avancerede, selvsvikkende klapper (La Cour patent vinger) som var arbejdskraftbesparende og nemmere at indstille i forhold til vindpåvirkningen. Oprindeligt har Christiansmøllen måske haft andre mere enkle vinger, som skulle anvendes med sejldug - og som krævede en større indsats for at kunne fungere forsvarligt.

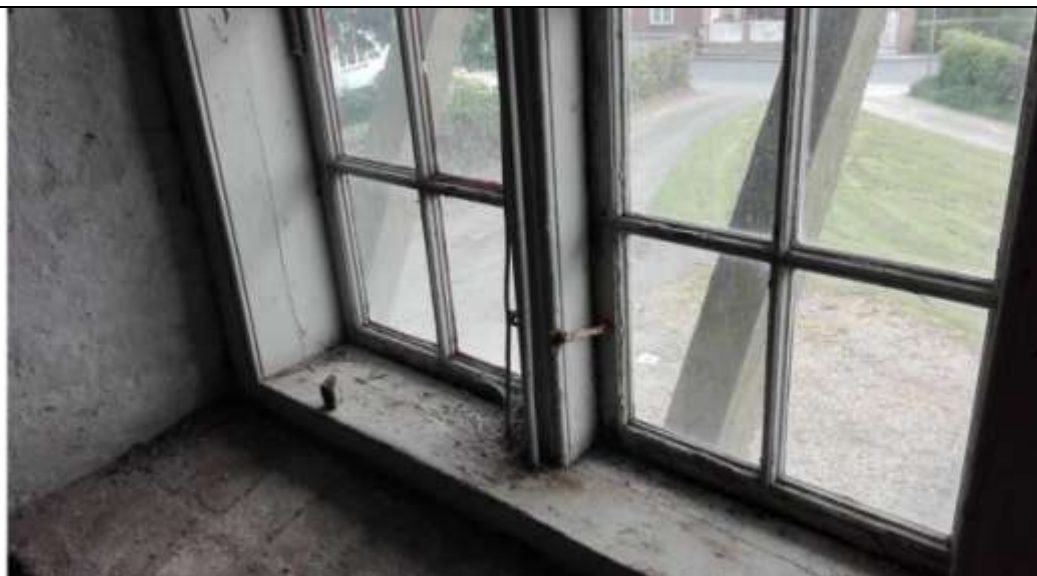
Foto nr. 09.

Eksempel på
originalt vindue fra
Christiansmøllens
opførelse år 1859

Vinduer (fra møllens opførelse og senere) forudsættes reparerede. Øvrige manglende vinduer udføres som kopier af eksisterende.

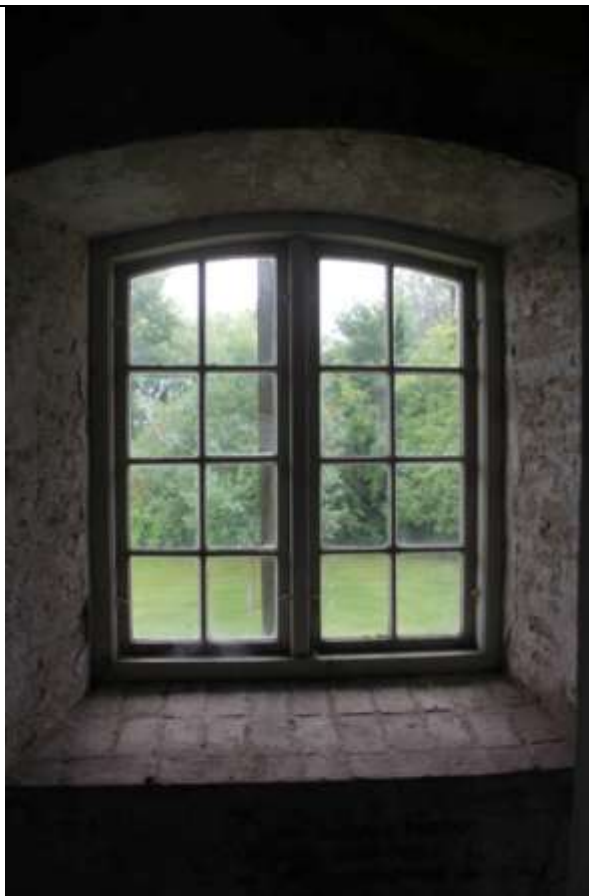
Christiansmøllen
Svendborg.
Foto nr. 10.

Eksempel på
eksisterende
vindue i
Christiansmøllens.

Vindue er fornyet
engang i midten af
1900-tallet.

Vinduerne i "Overmøllen" er alle sammen ret nye, men bør gennemgå mindre ændringer/ tilføjelse af vandnæser m.v. for at gøre dem mere sikre mod vandindtrængen.

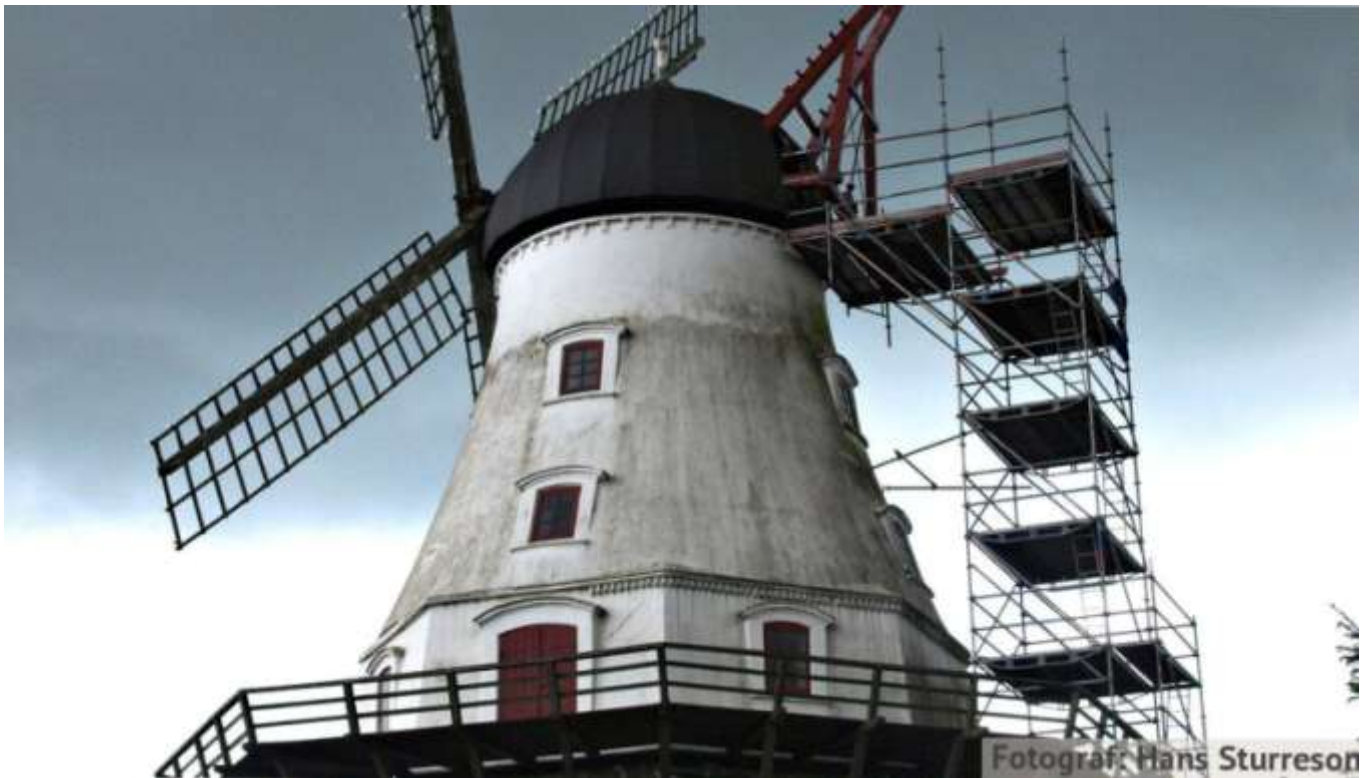
Christiansmøllen Svendborg. Foto nr.19.
Møllen monteret med sejlførende vinger. Vindrosen, var på tidspunktet for fotografiets optagelse, under reparation.

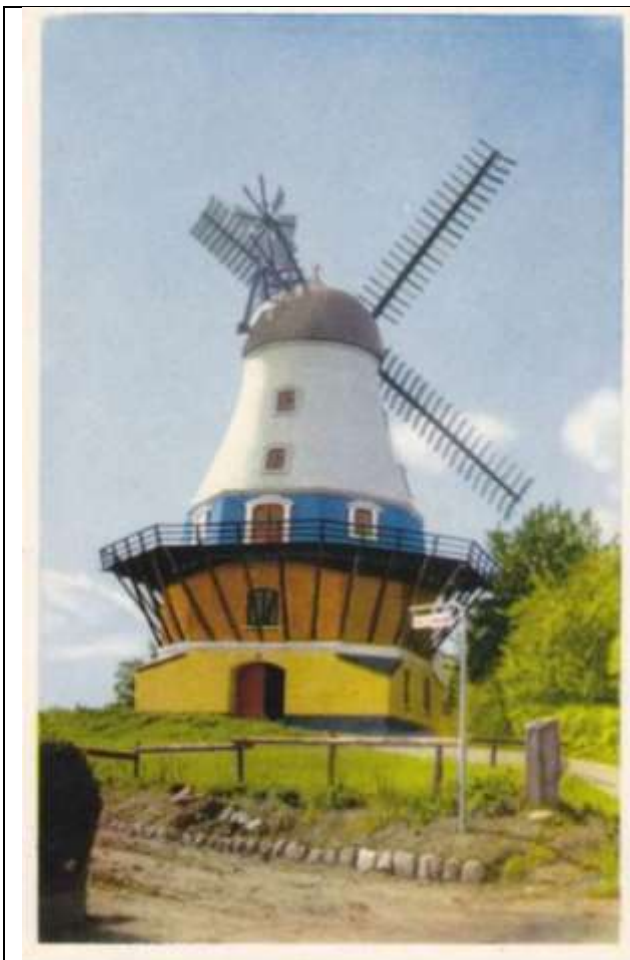
Christiansmøllen Svendborg.
Foto nr. 20. Postkort

(baseret på fotografi angiveligt fra omkring år1940).

Vingerne var på daværende tidspunkt udført med avancerede, selvsvikkende klapper, som var arbejdskraftbesparende og nemmere at indstille.

Der bemærkes ligeledes den meget specielle, udvendige farveholdning, som Christiansmøllen åbenbart havde på daværende tidspunkt.

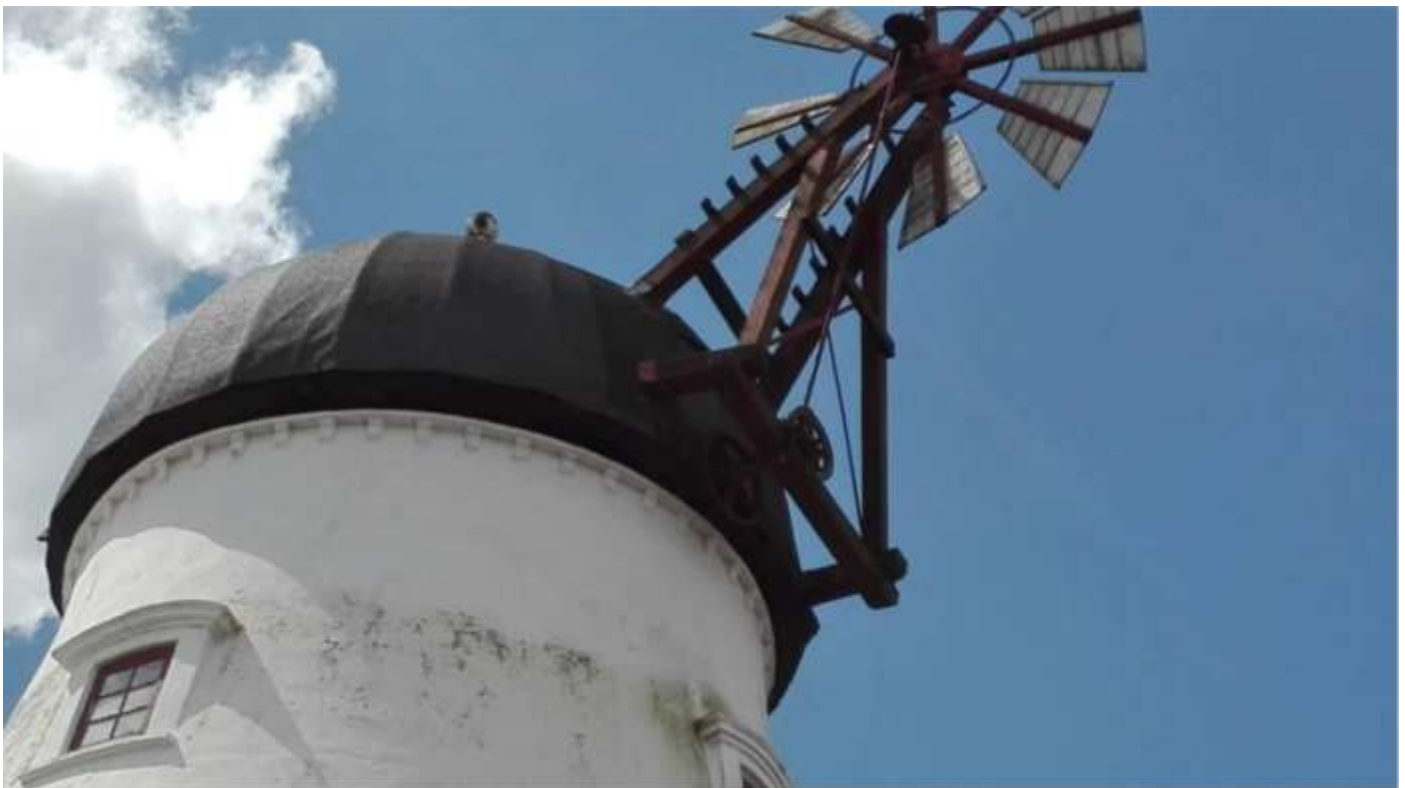
Christiansmøllen Svendborg. Foto nr. 22.

Eksisterende vindrose, som er monteret på 2 stk. vindrosebukke. Ved vindpåvirkning fra siden drejer de må vinger rundt på vindrosen og sætter derved gang i små tandhjul og aksler, der er forbundet med en indvendig tandring. Derved kommer hele møllehatten til at dreje, indtil vindrosen kommer i læ. Møllen bliver derved "krøjet op i vinden".

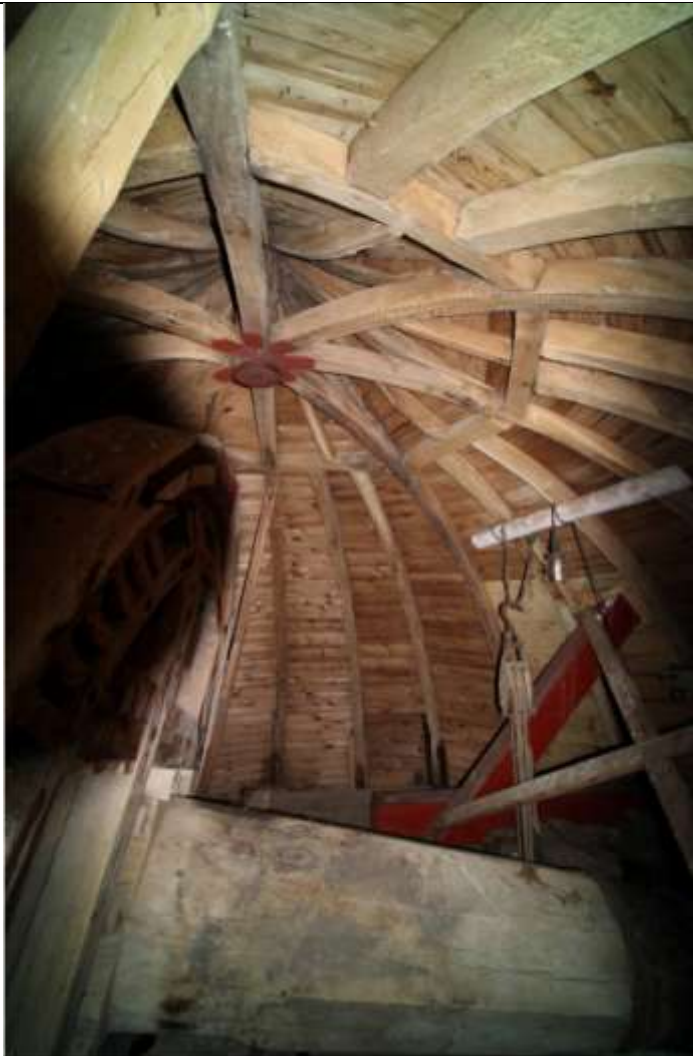
Christiansmøllen Svendborg. Foto nr. 23.

Møllehatten set indvendigt fra.

De gennemgående, krumme spær er øverst samlet omkring midterstolpen – og øvrige spær, udvekslinger, opskalkninger m.v. danner tilsammen den løgformede hat.

Forrest ses den store gennemgående vingeaksel og hathjulet.

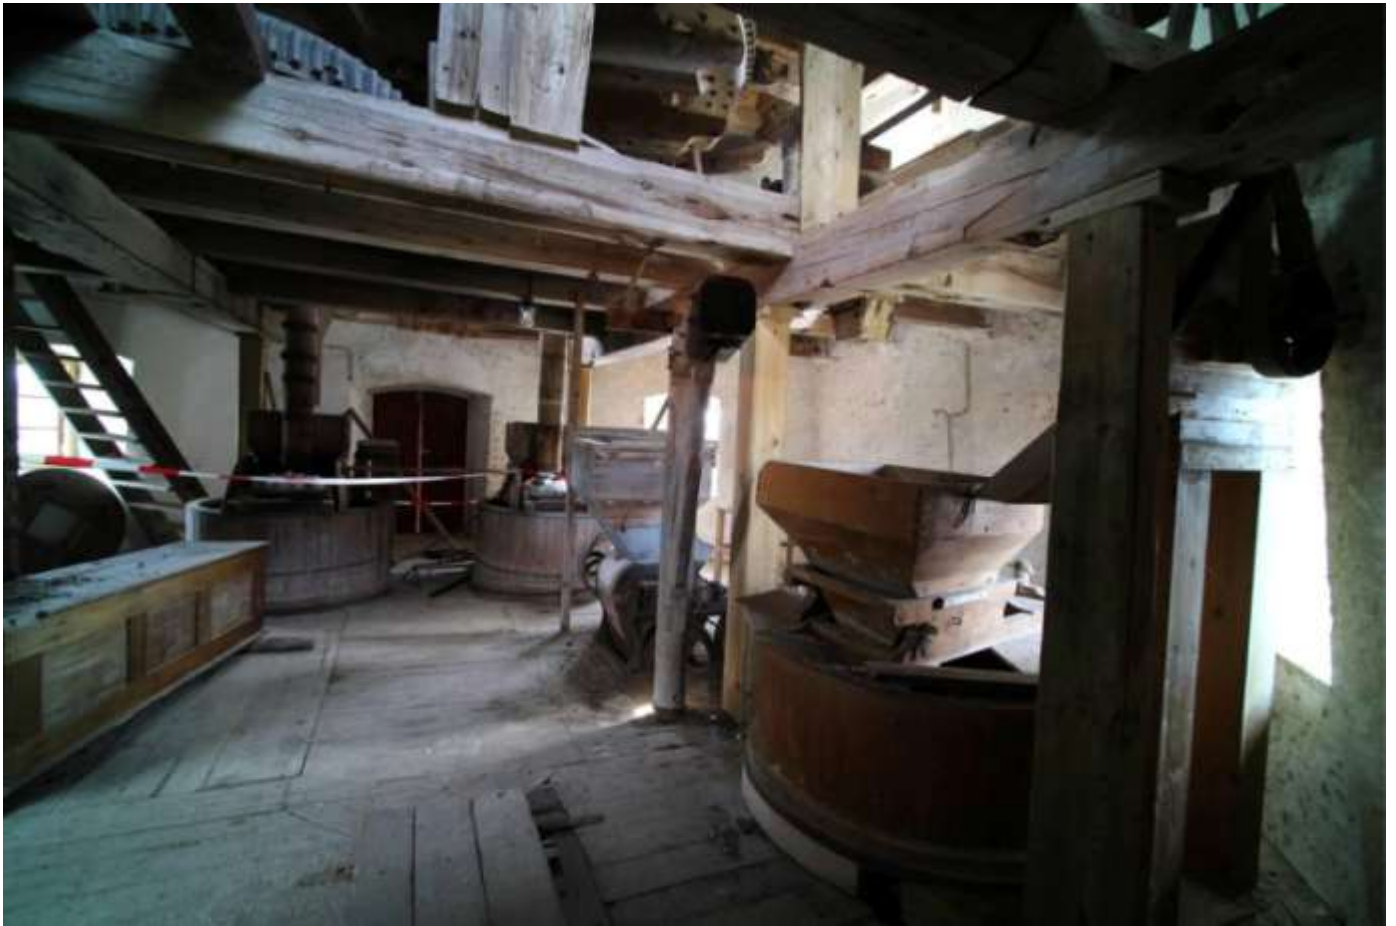
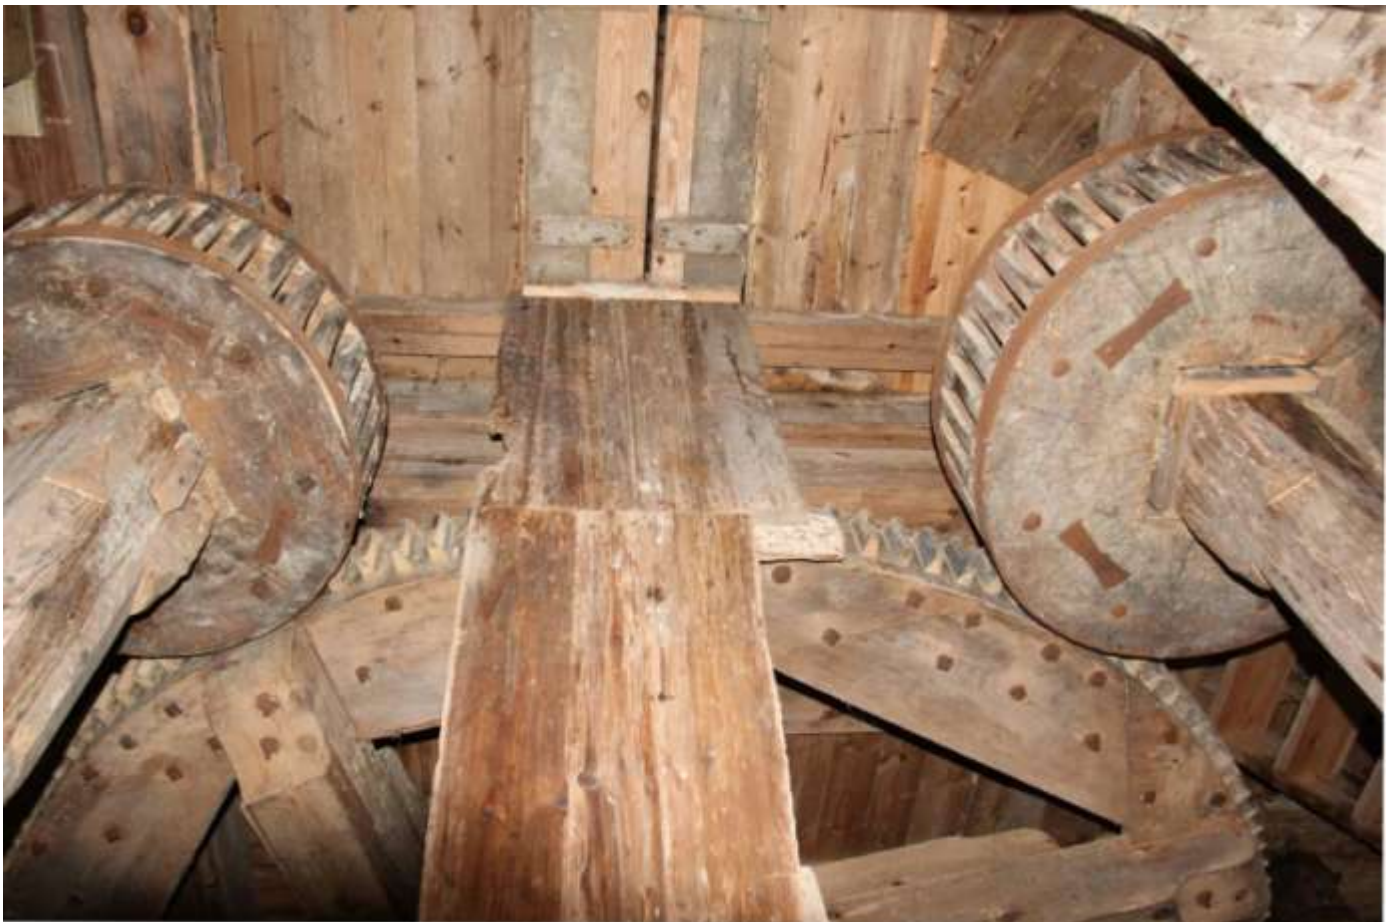
Christiansmøllen Svendborg. Foto nr. 25 & 26. Eksisterende forhold fra henholdsvis kværneloft og stjernehjulsløft.
