# CHRISTIANSMØLLEN I SVENDBORG

## – GENNEMGANG AF INVENTAR

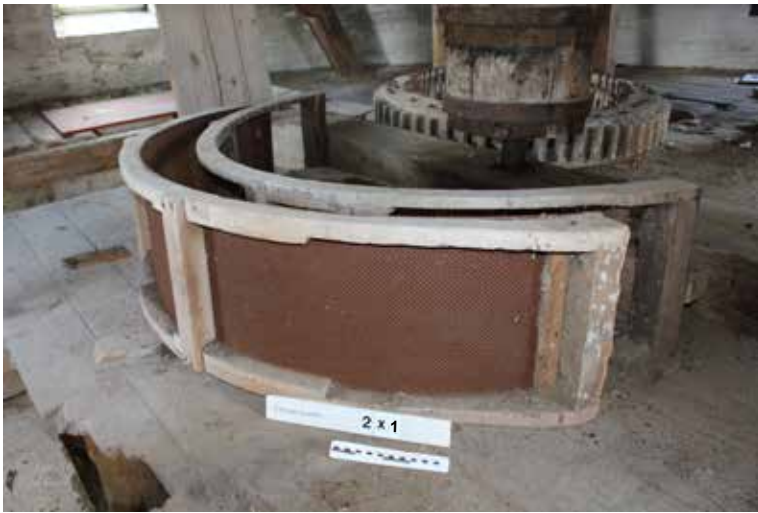
**2 stk. kip til demonteret grubbe - 2x1.  
Stjernehjulsløftet.**
