2020-06-04 Møllebygger fastgør klapperne

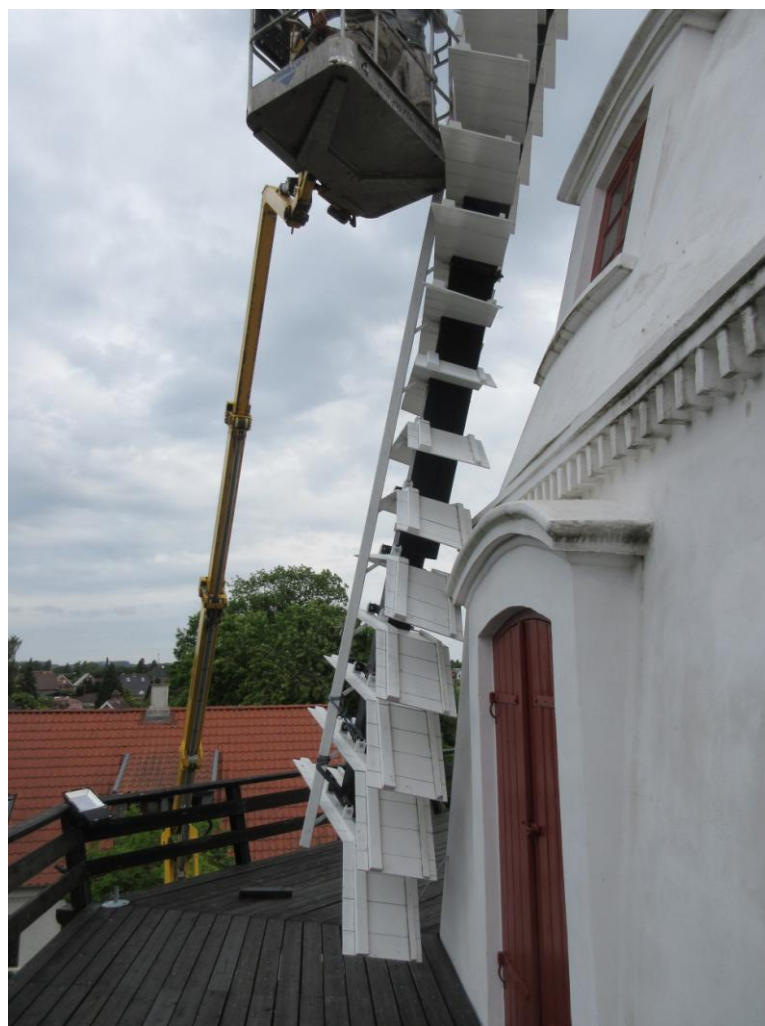
Vi nærmer os bunden.

Vi har selv længe været i tvivl om vingerne gik for tæt på møllen. Det gør de - som det kan ses. Da vingerne ligger parvis oven på hinanden er det kun de to inderste. Grunden til at der ikke er gjort noget før nu er at først skal møllen kunne krøje og den del er jo først nu en realitet. Så checkes afstand til møllen og den kan justeres ved at hæve vingeakslen i hatten nogle få cm.

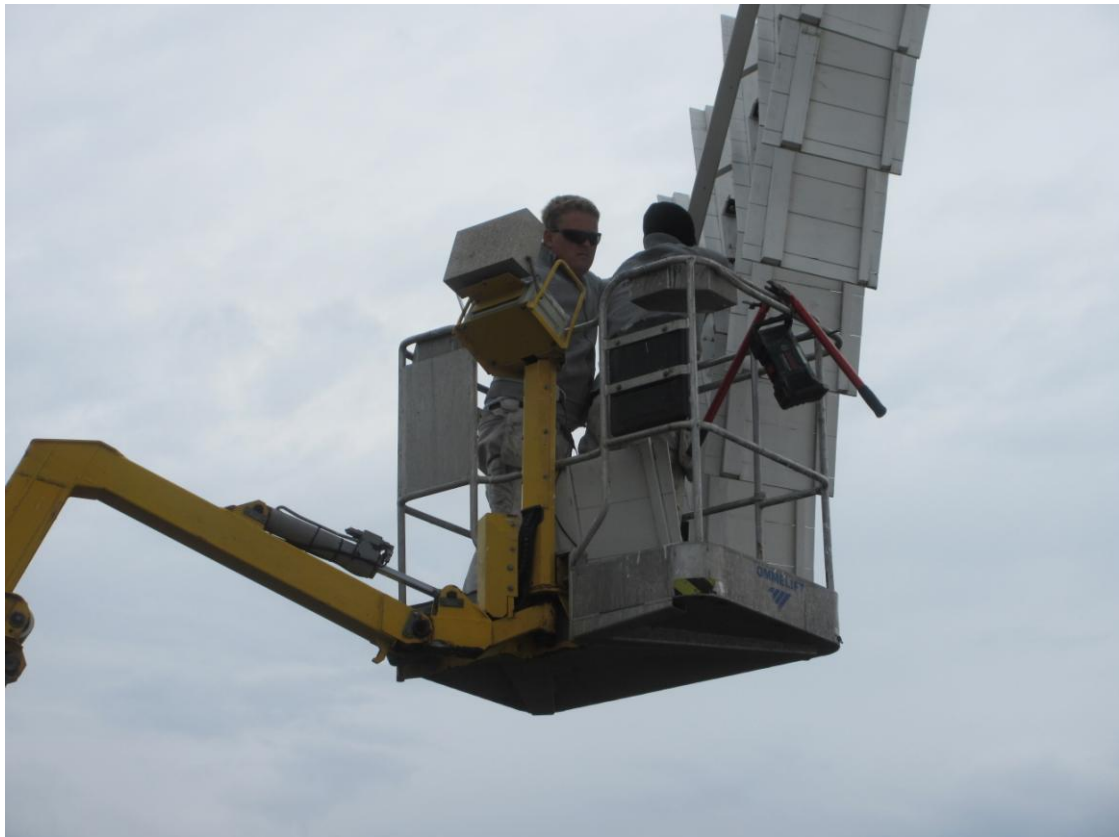
De nederste 3 klapper laves på svikstillingen.

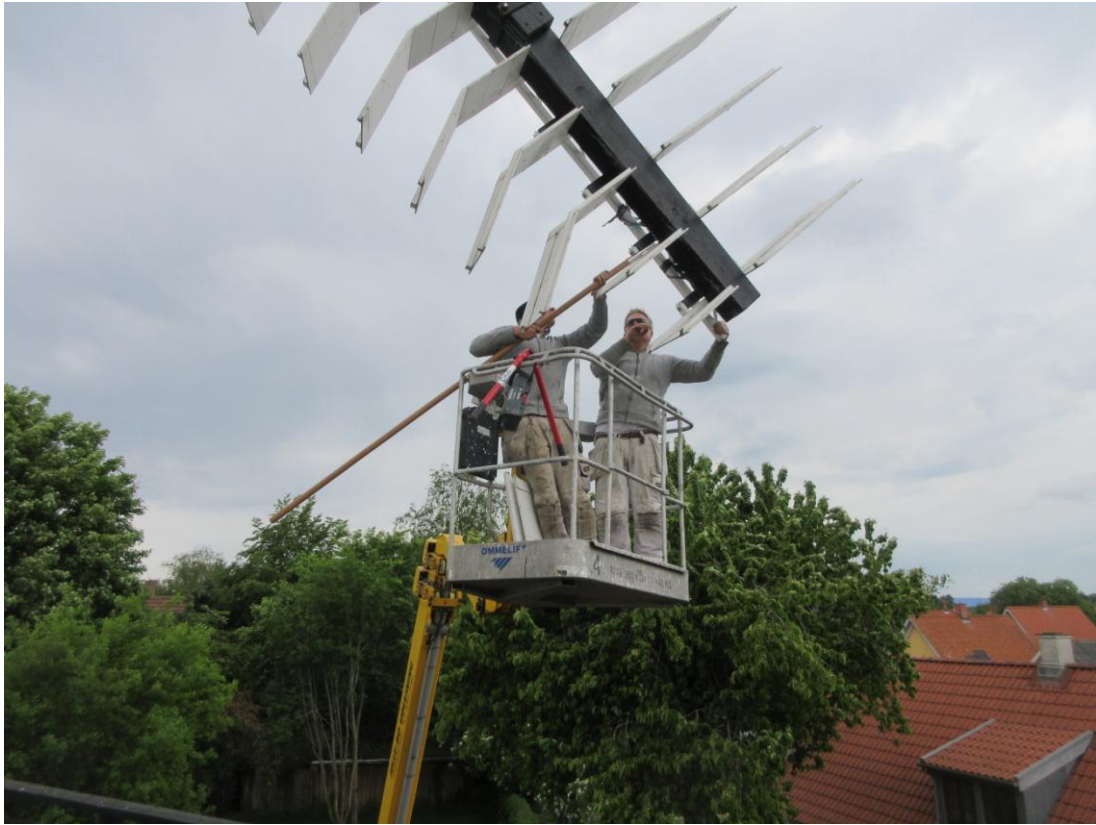
Vingerne står blot i frige gear (Persen = Bremsen er løftet op på krogen)
Liften bruges til at hente den næste vinge og dreje den ned i lodret

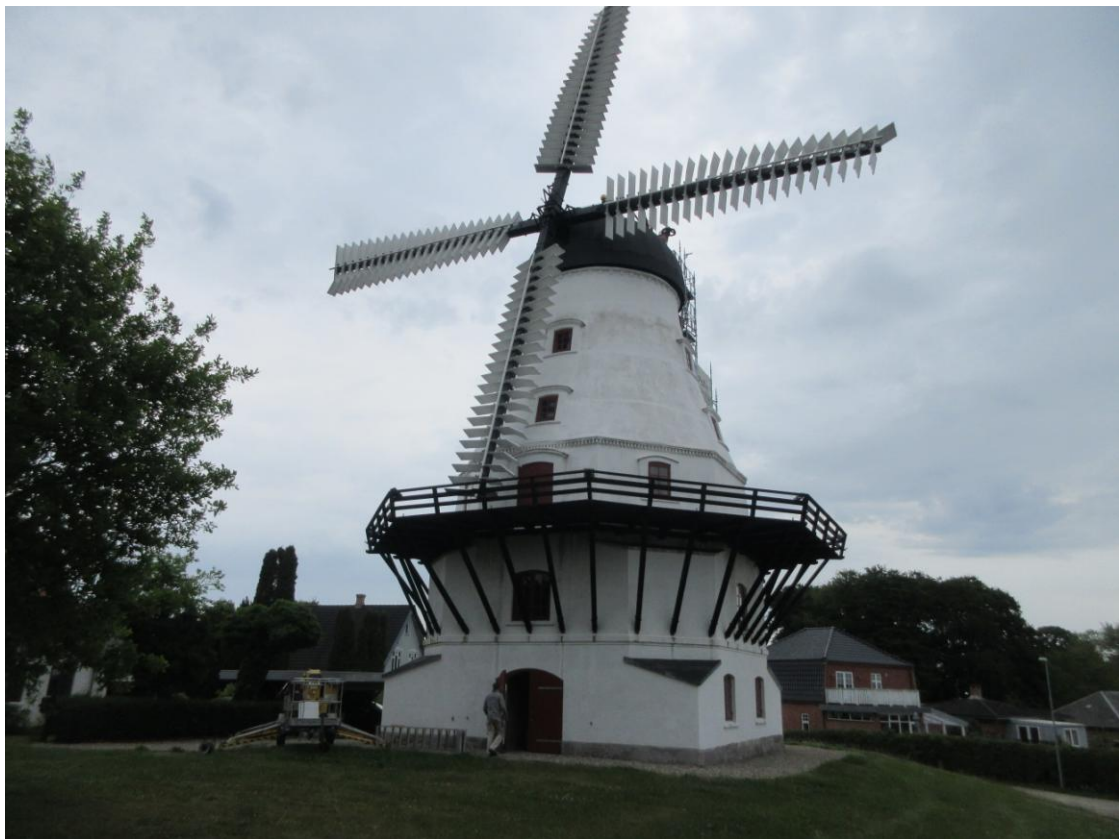
Der skal trækkes godt til for at dreje de tonstunge vinger.
