7/5 2017 Nu tages der hul på de andre lofter i overmøllen

19/5 2017 10 dage senere – nu rykker det!

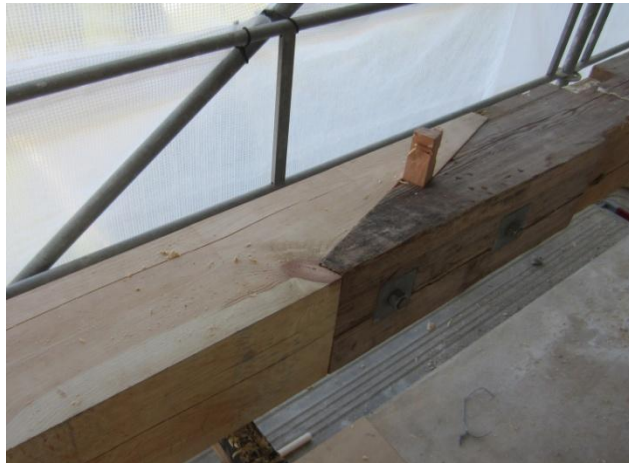
Her er vi helt oppe på hatloftet ved Kronhjulet

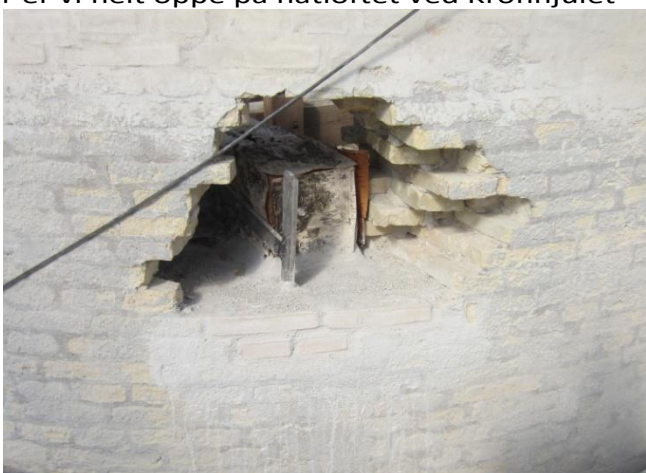
Der laves en masse franske låse

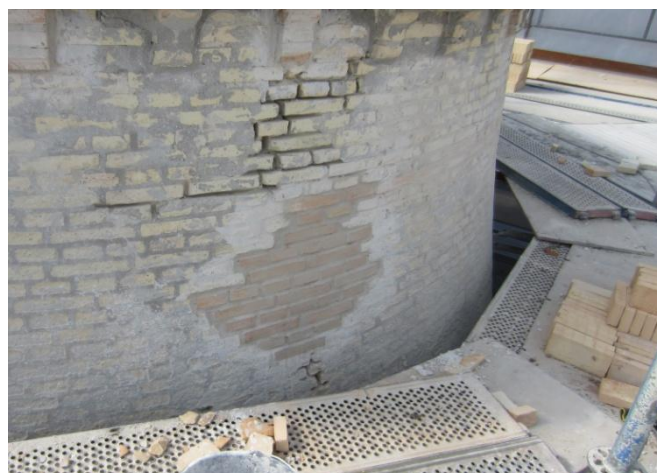
Nye befæstningsjern og Birkebark om enderne

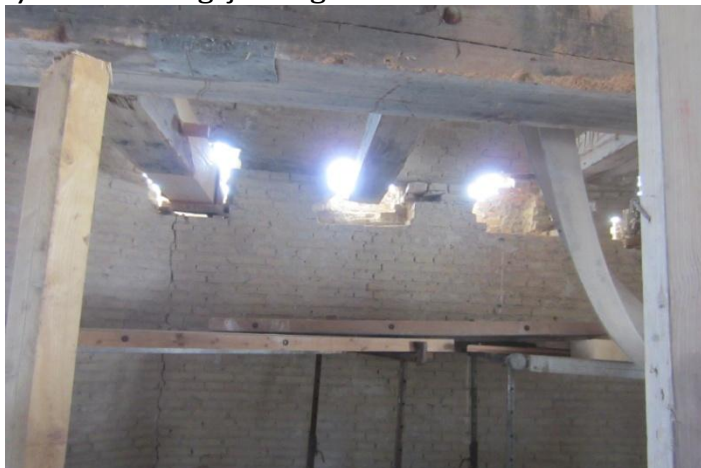
Vi begynder tilmuring af hullerne igen

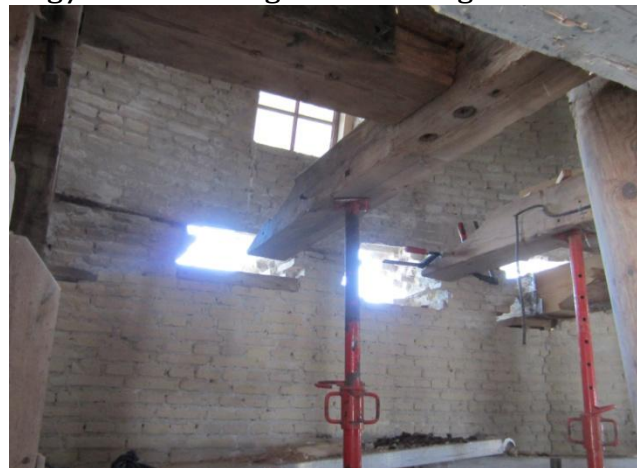
Her er der rykket ned på Lorrisloftet

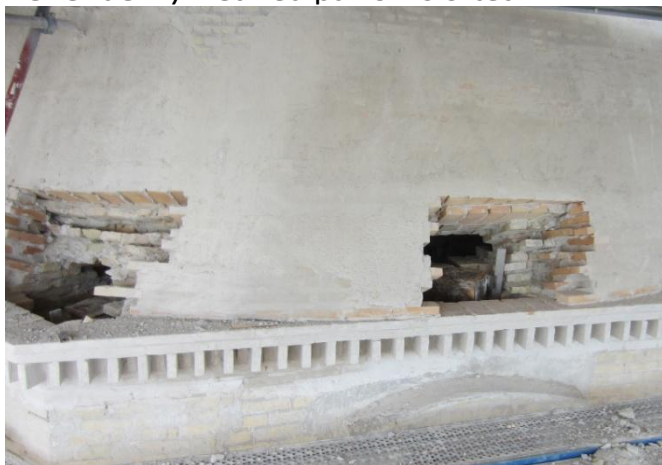
Råd fjernes og nye ender sættes på

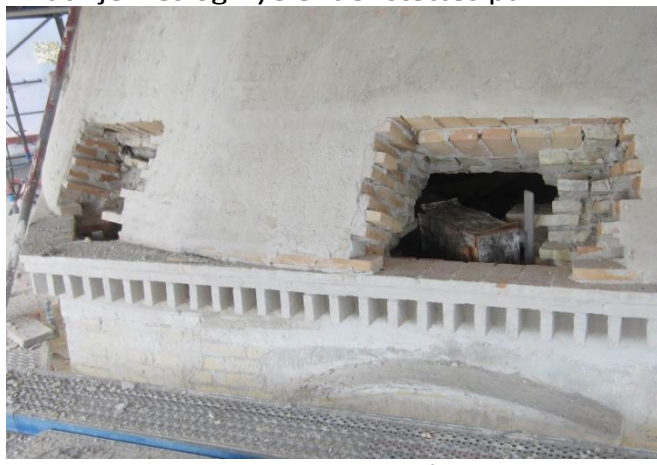
Også på Stjernehjulsloftet lige under Lorrisloft

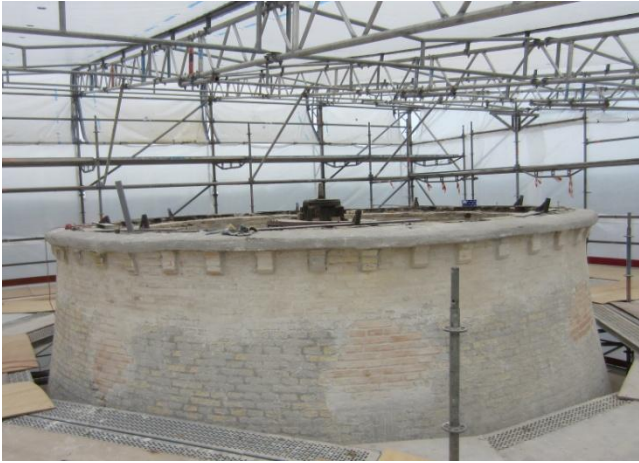
Helt oppe hvor møllehatten skal lægges på er man færdige med det udvendige murværk

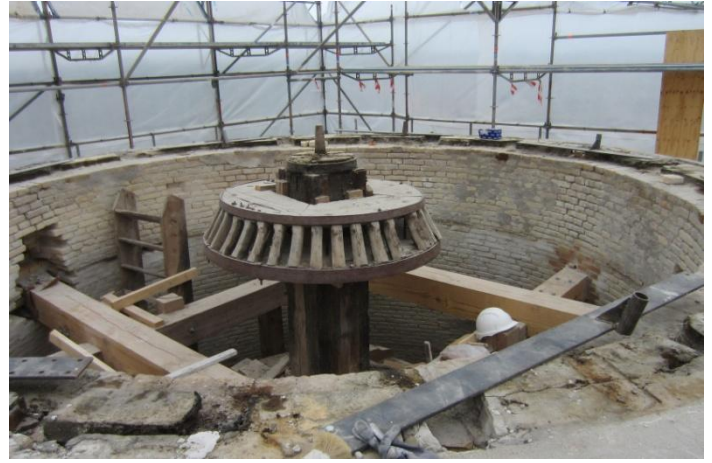
Der arbejdes med det allersidste murværk og isætning af de 4 store remme som skal ligge der.

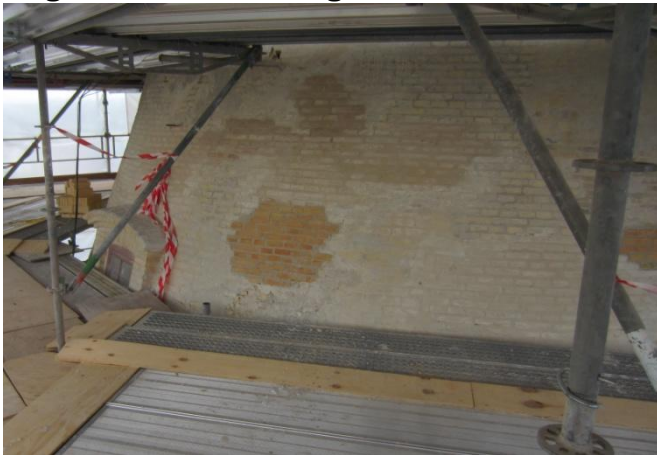
Det gælder også på det øverste loft Hatloftet

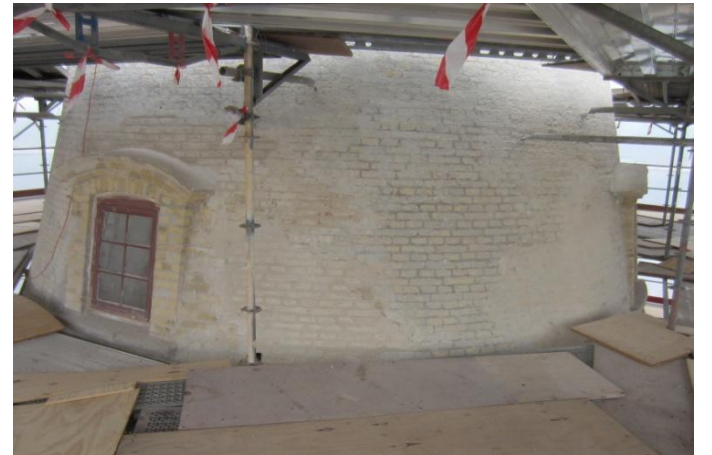
Og på loftet derunder - Lorrisloftet

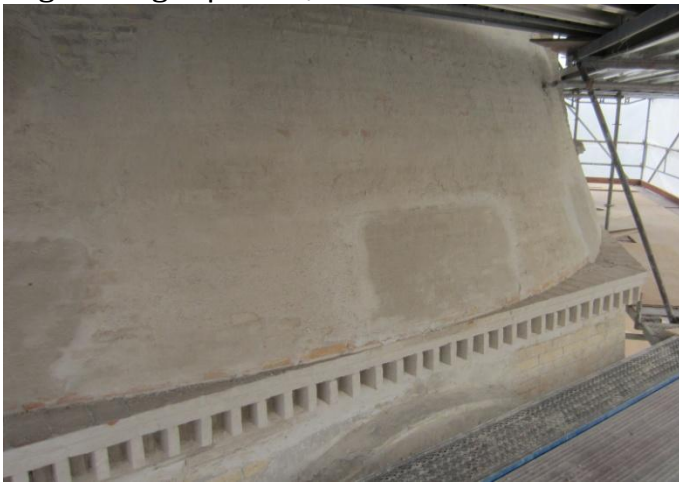
Nederst på overmøllen på Stjernehjulsoftet

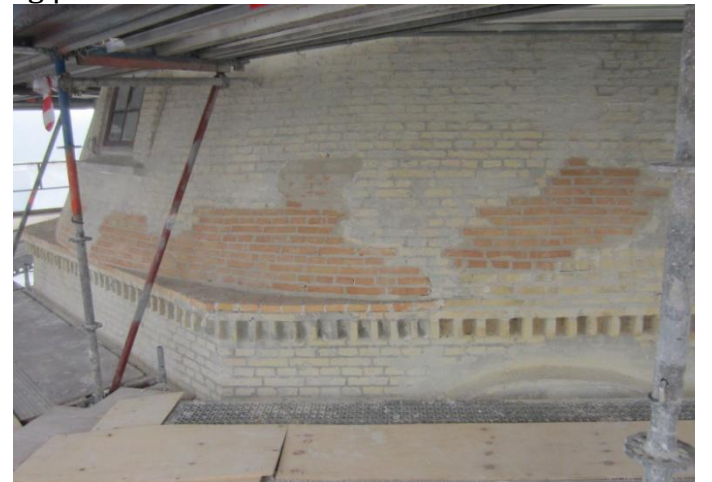
Overmøllen er muret til og nogle steder pudset

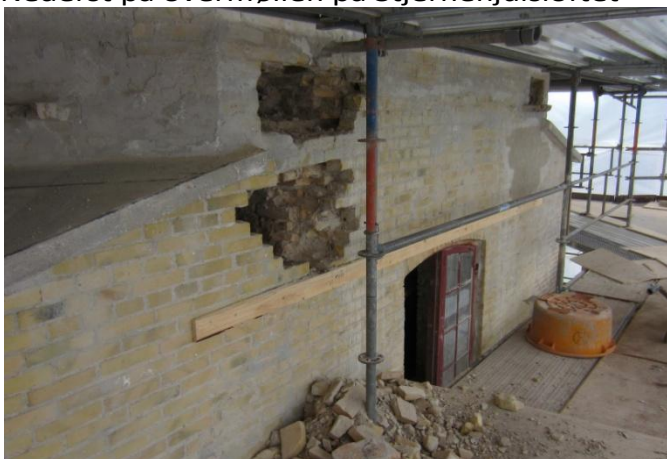
Udvendigt er man gået i gang med Kværnloftet

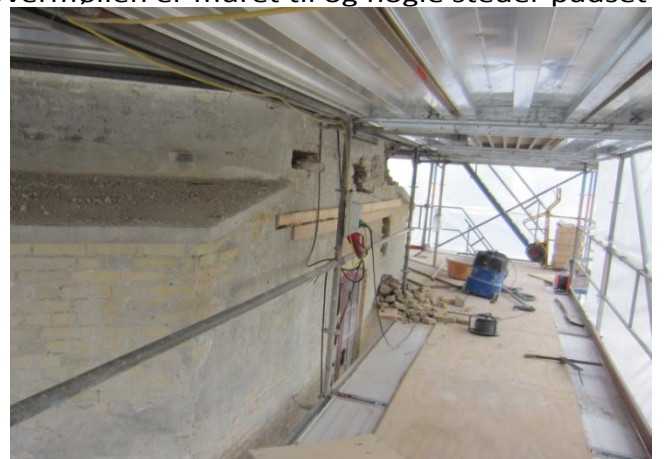
Her udskiftes enderne på nogle bærende remme

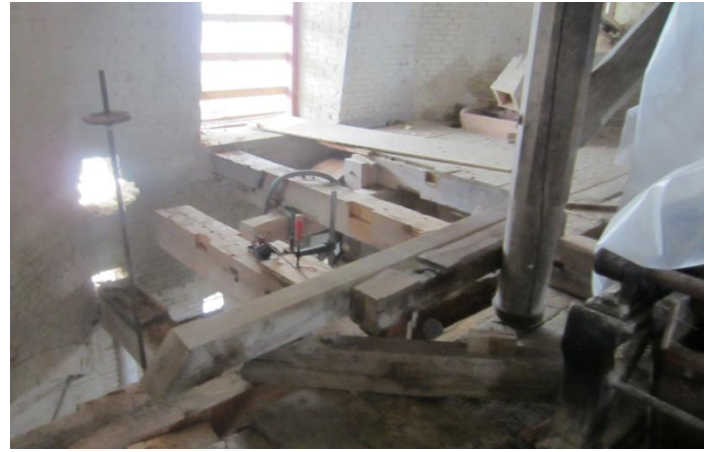
Her Kværnloftet – vi kan se Kongevellen ender her

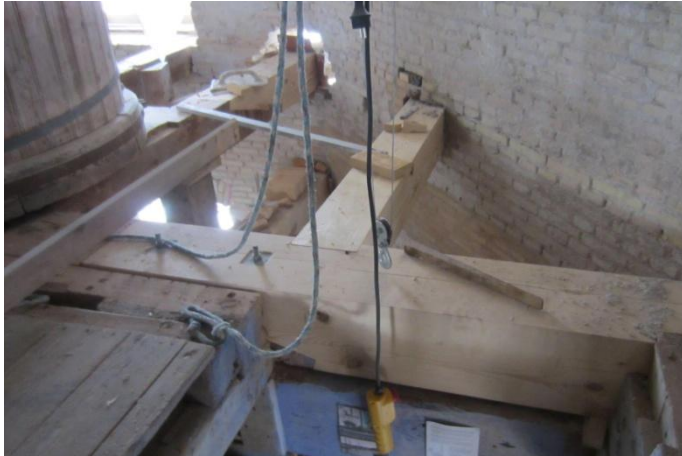
Her er man i gang med de bærende remme

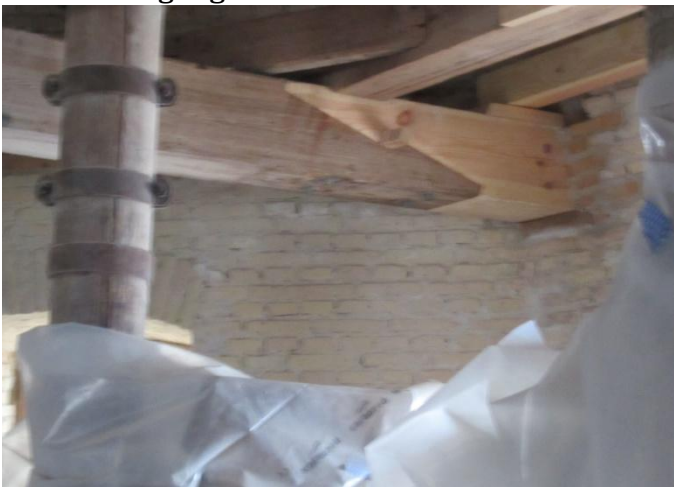
Stadigvæk Kværnloftet med franske låse

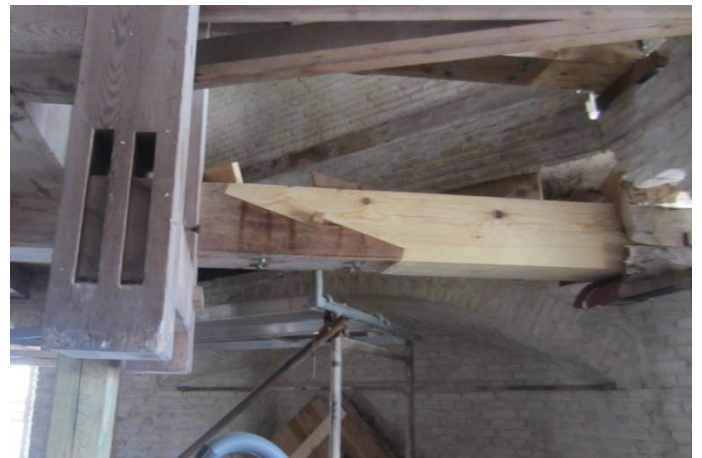
Nye ender fores med birkebark inden tilmuring

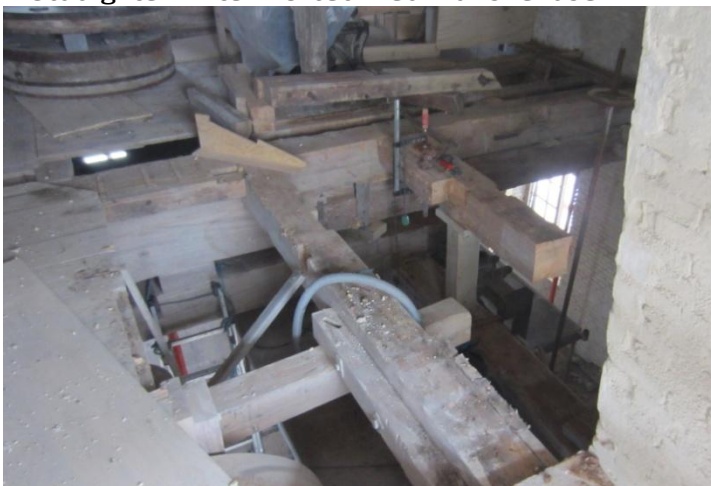
Dele af gulvet på Kværnloftet er fjernet

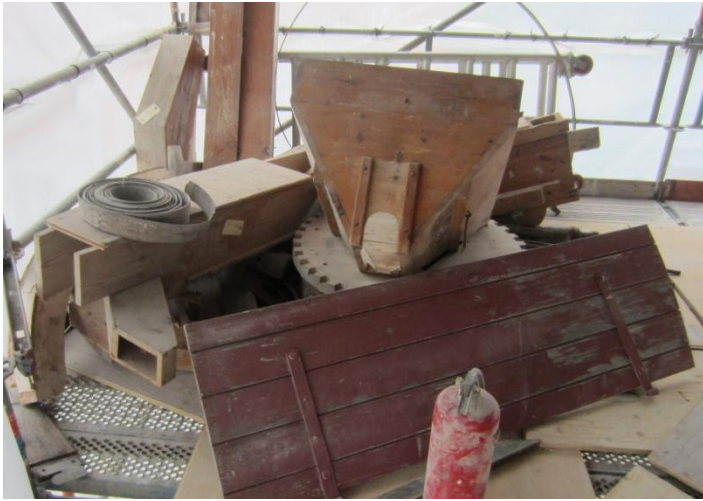
Kværndelev er flyttet ud for at de kan komme til

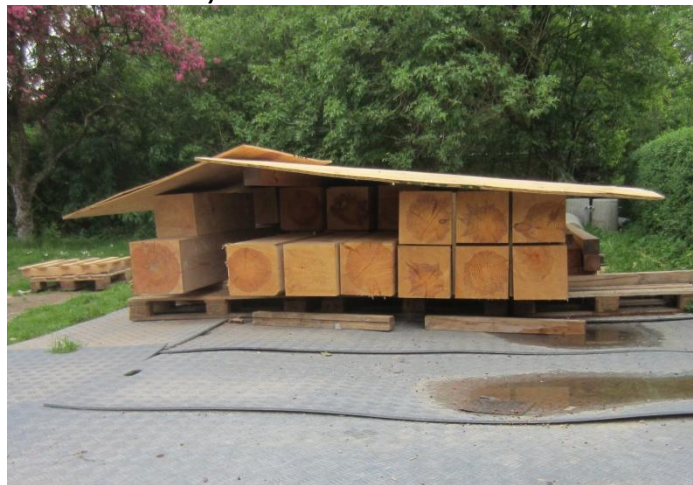
Tømmer ligger klar

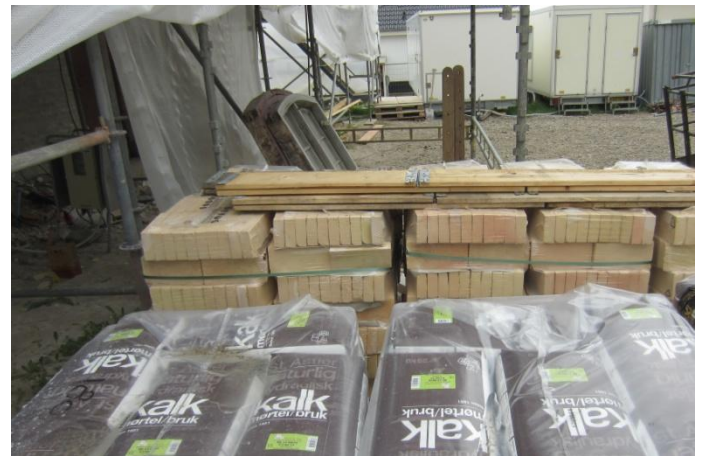
Og masser af de smalle flensborgsten som møllen er bygget med samt kalkmørtel
