Uge 38 19/9 2017 Hatten gøres klar, Vindrosen og diverse dele er ankommet, Murerne nu stort set færdige med at finpudse 1. loft Kværnloftet i Undermøllen. De sidste 2 lofter er grovpudset og klar til finpuds inden maling.

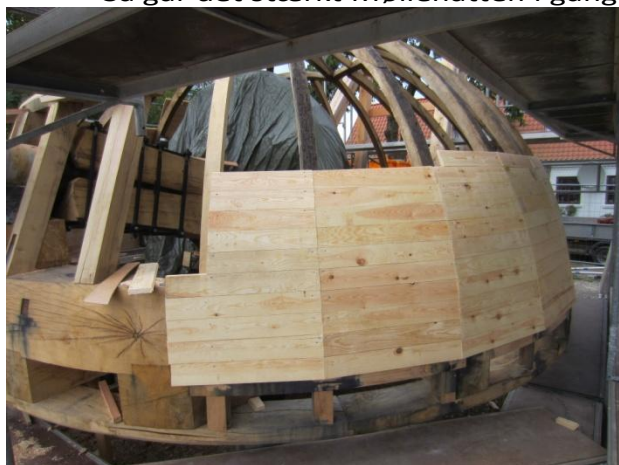
Så går det stærkt Møllehatten i gang med beklædning af brædder med not og fjer

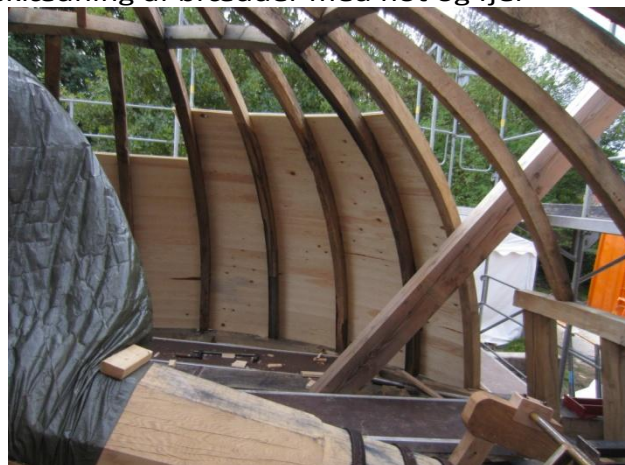
Der laves åbninger/lemme fortil til vingerne

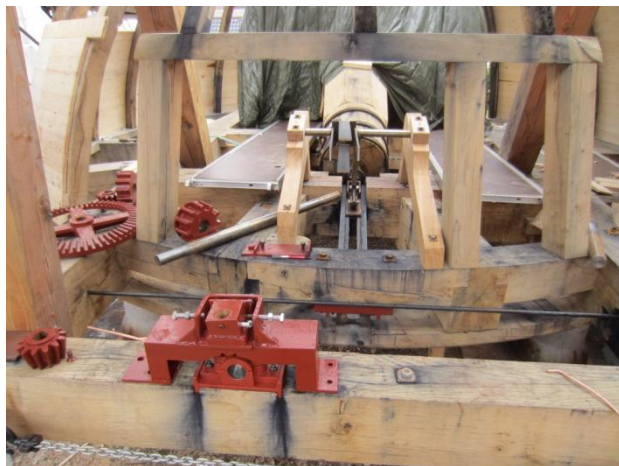
Og bagtil så man kan komme til Vindrosen

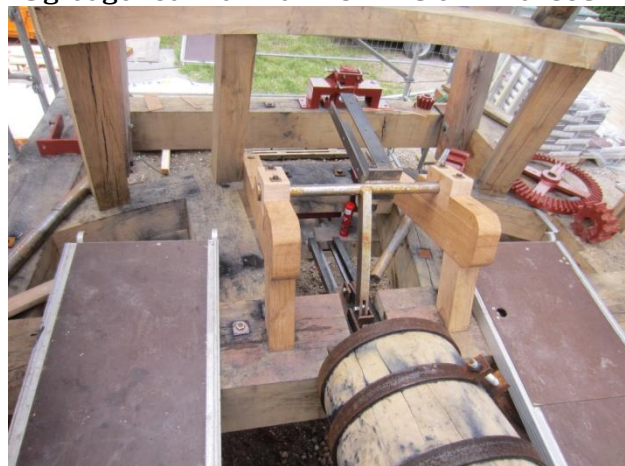
Forskellige beslag af kraftig gods etableres

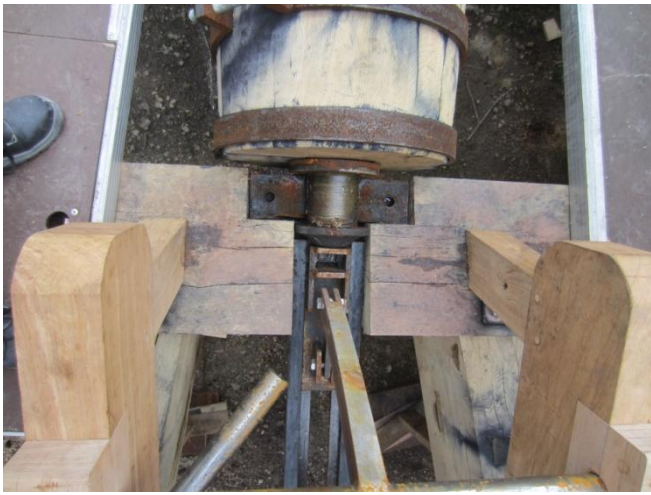
Bla. til styring af vindrose

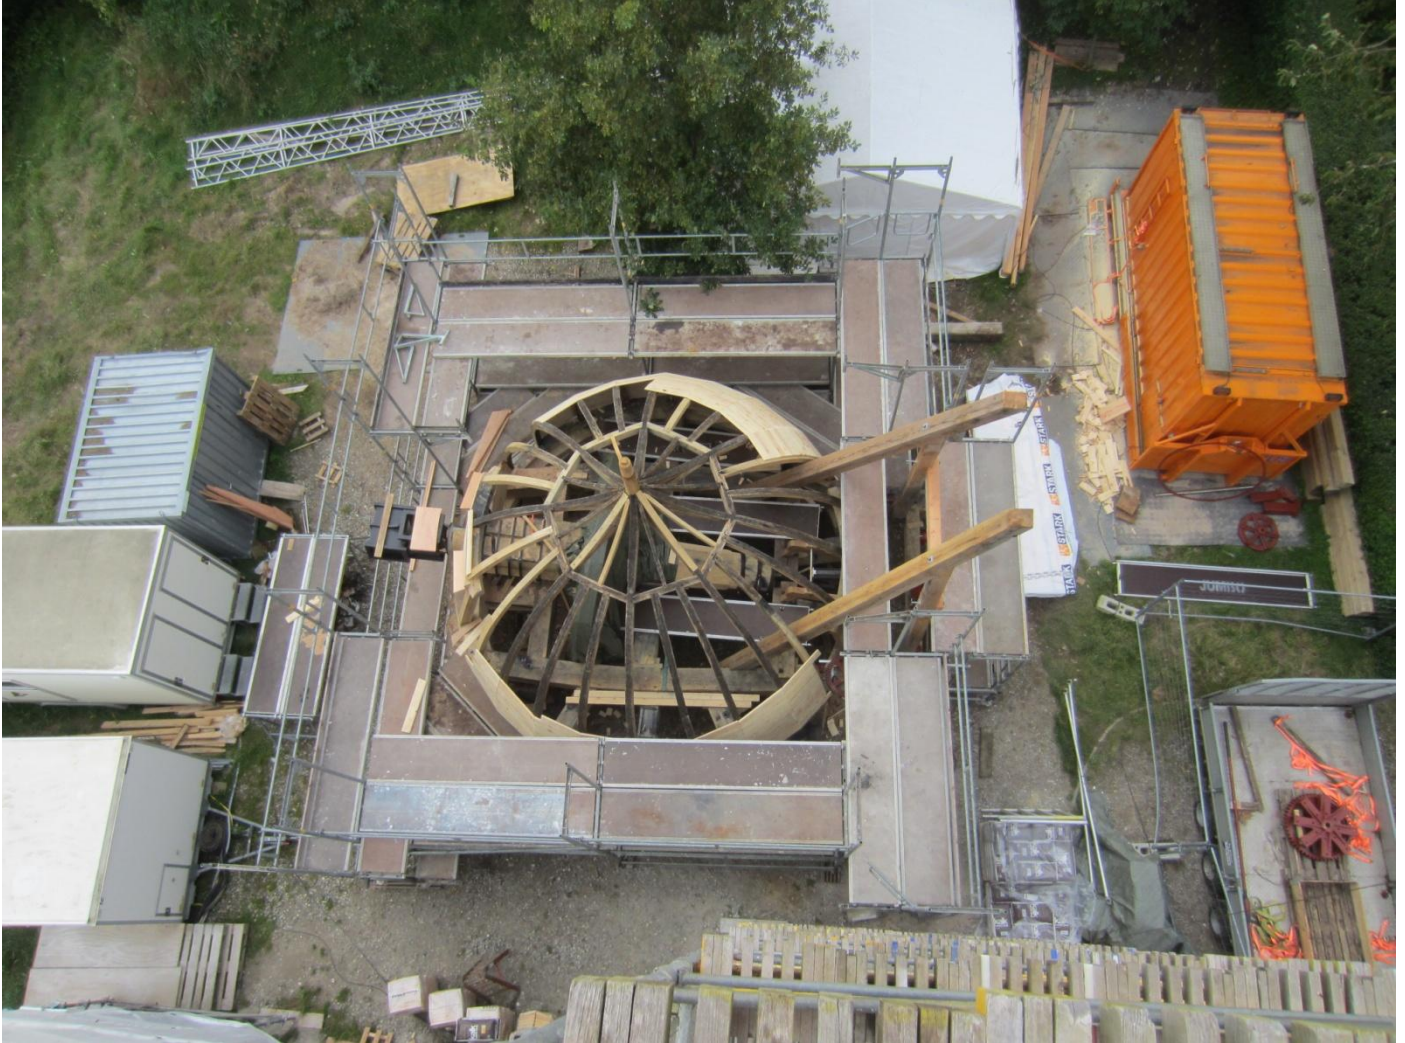
Stillaes er monteret for at lette arbejdet

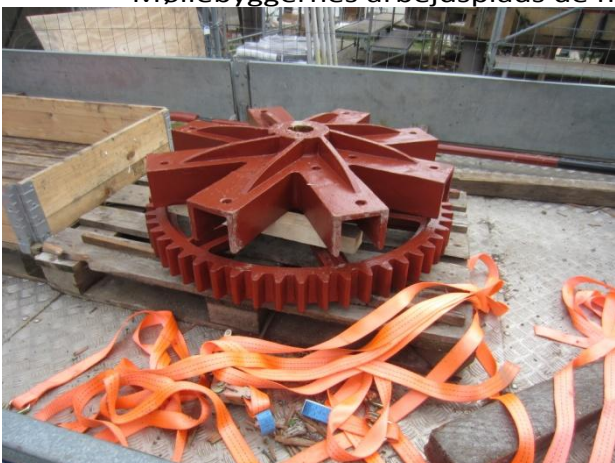
Møllebyggernes arbejdsplads de næste par uger inden hatten løftes på plads

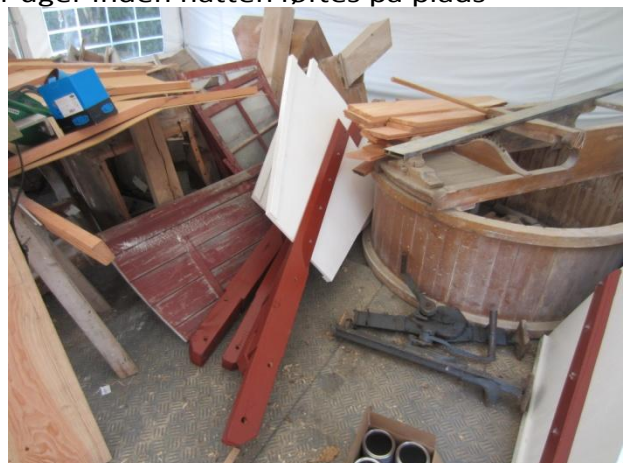
Tandhjul og jernhjul til 8 vindrosevinger

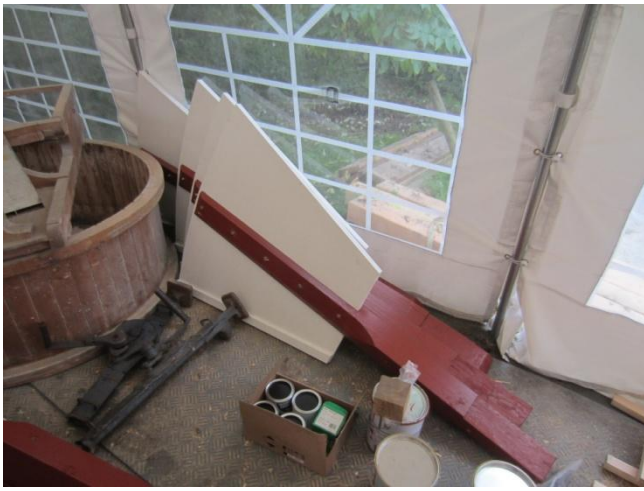
Klapperne er 1 cm tykt træ og tømmeret er 3x3

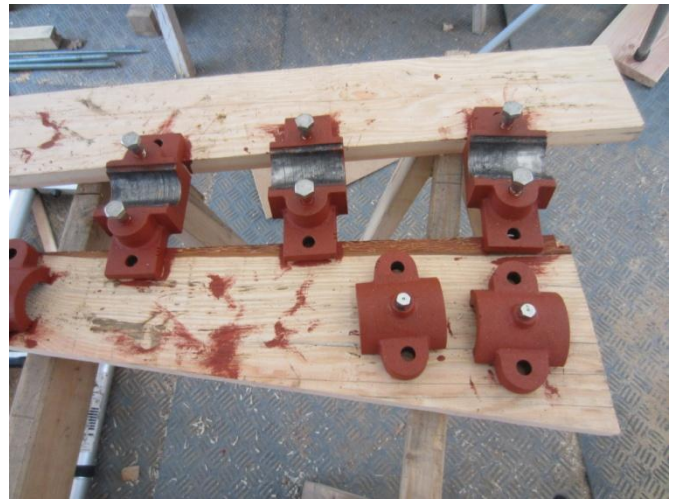
Men det skal jo også kunne tåle en orkan

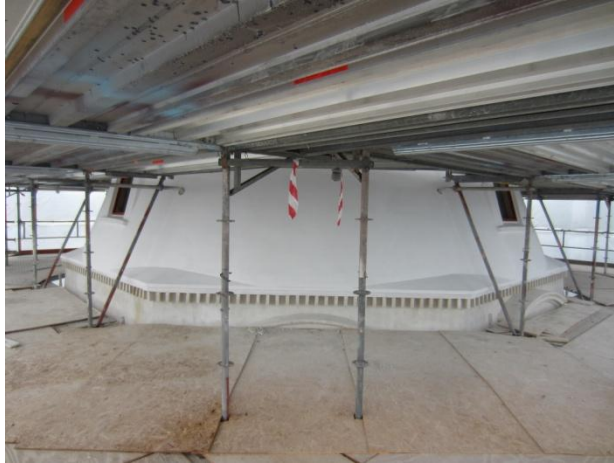
Lejer med fedt til Vindroseakslen

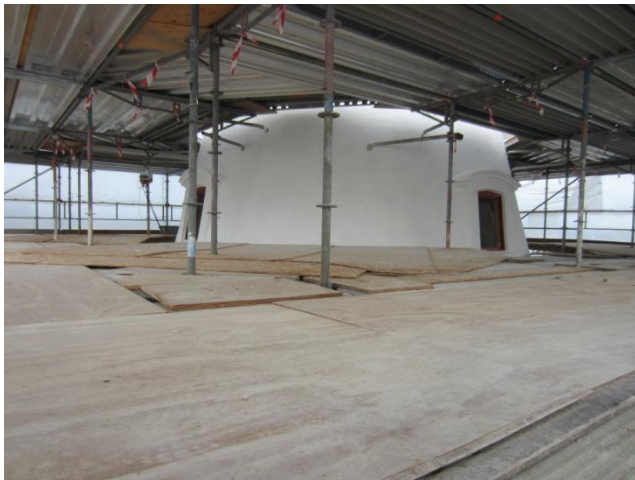
Er i tvivl om det e malet endnu en gang- står skarpere hvid

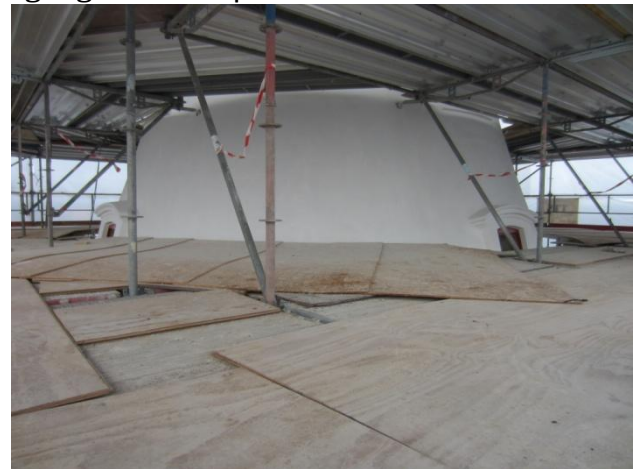
Hele overmøllen er færdig

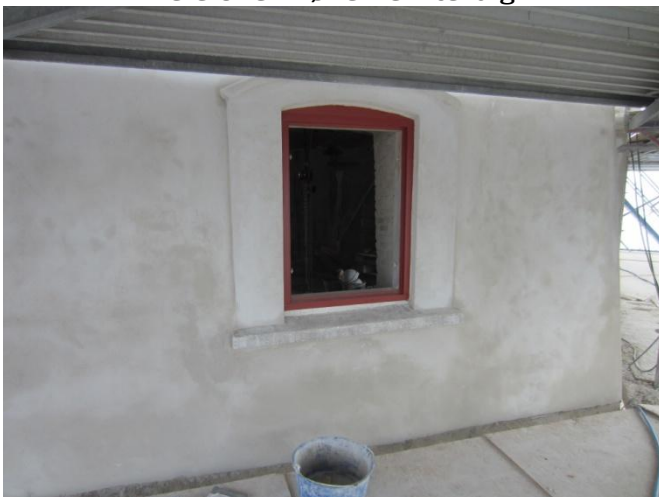
Det bliver flot!

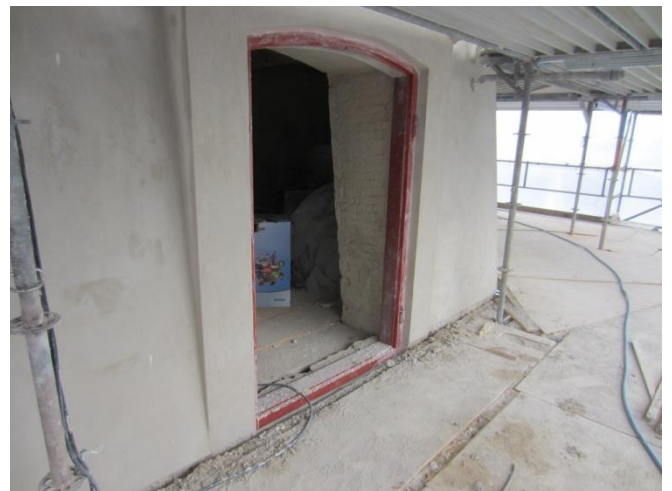
På Kværnloftet er nu pudset og klar til maling

Indgang Kværnloftet hvor svikstillingen kommer
