## Slut Uge 34

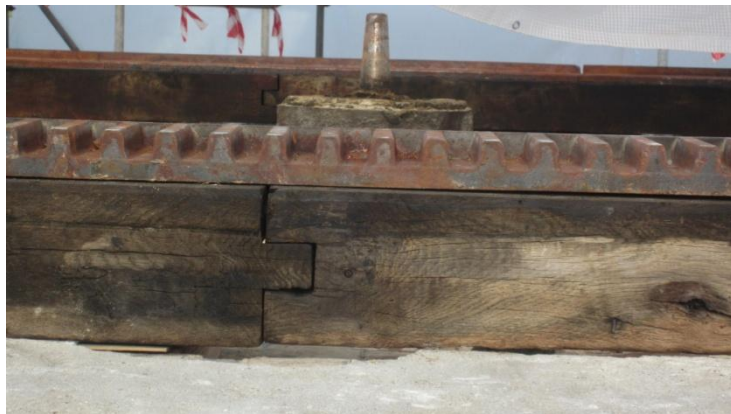
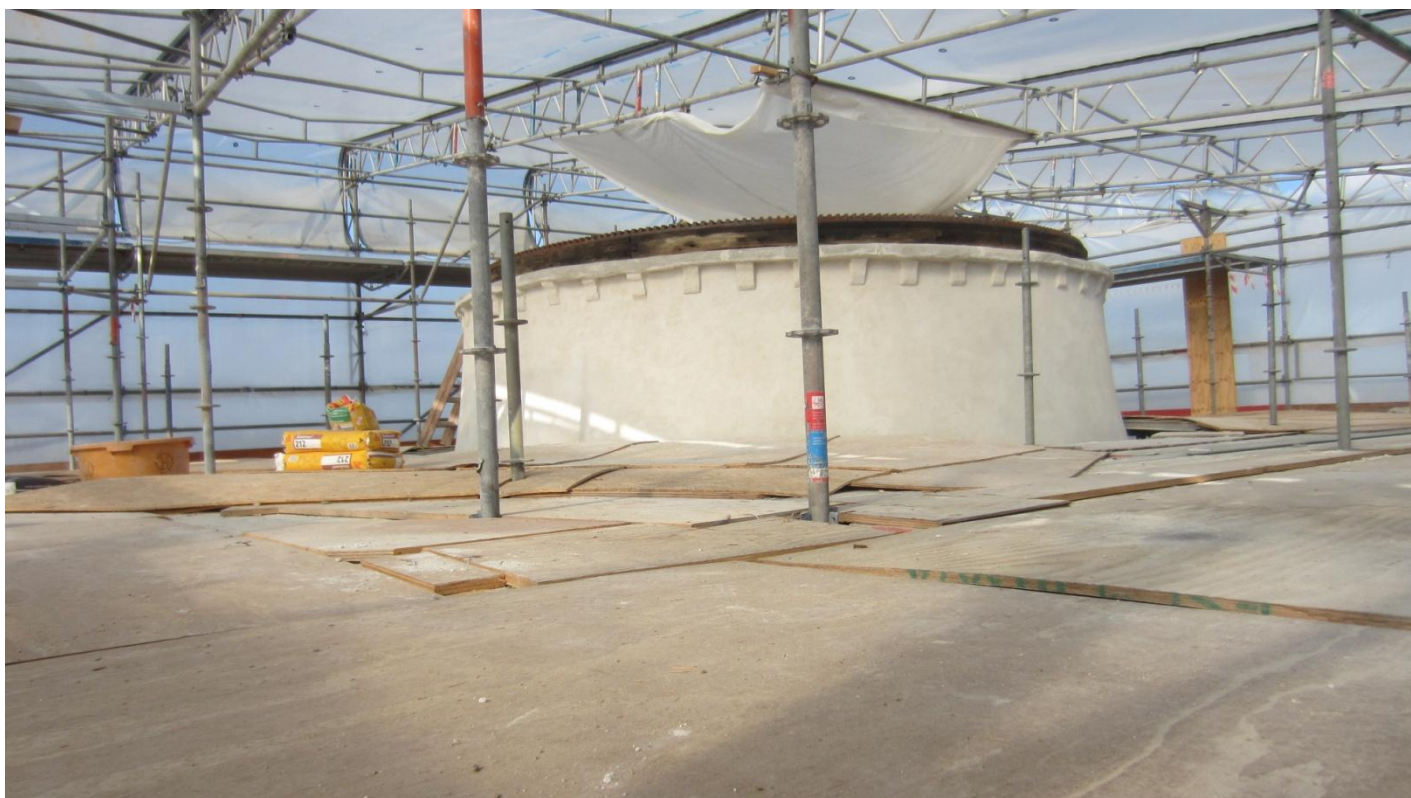
Status øverst oppe.  
Møllebyggerne har forberedt toppen og  
genskabt Krøjekransen med  
svelleunderlag.

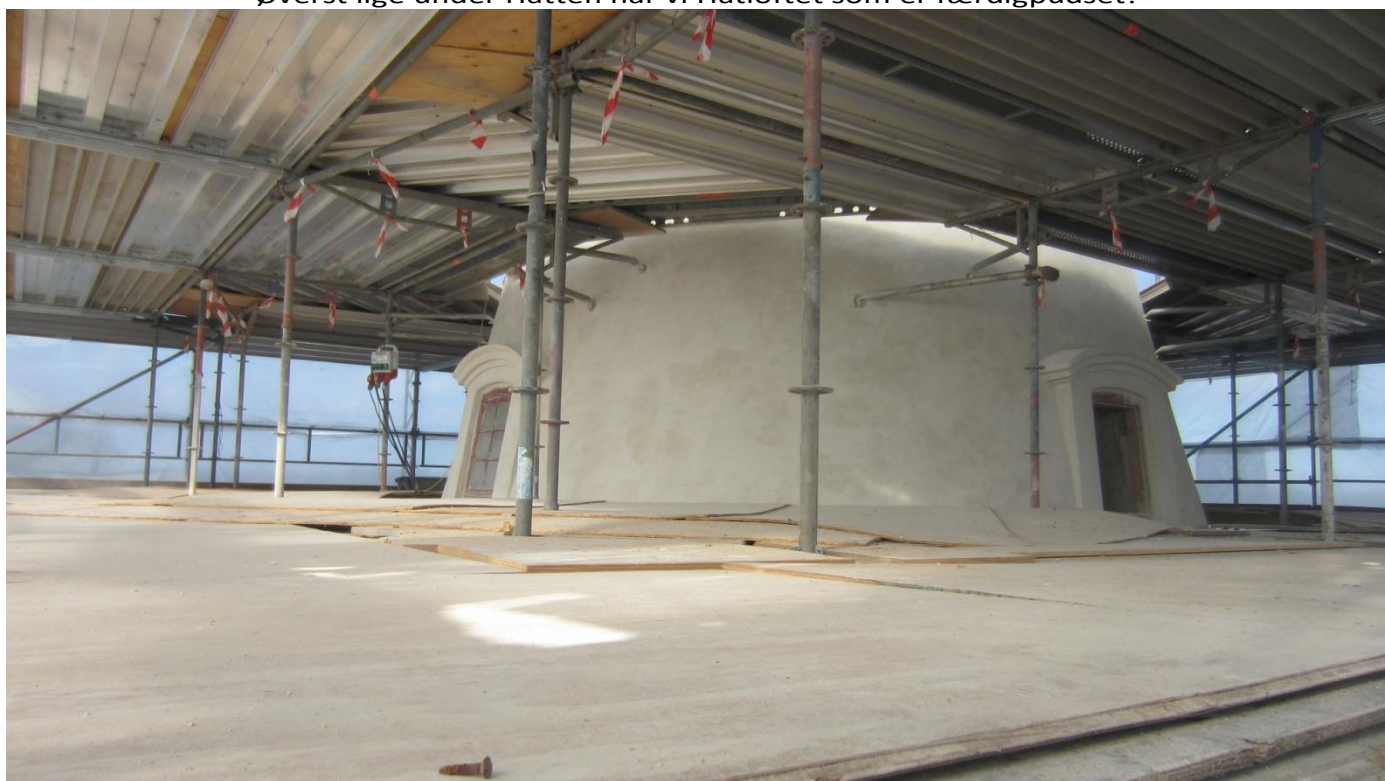
Øverst lige under Hatten har vi Hatloftet som er færdigpudset!

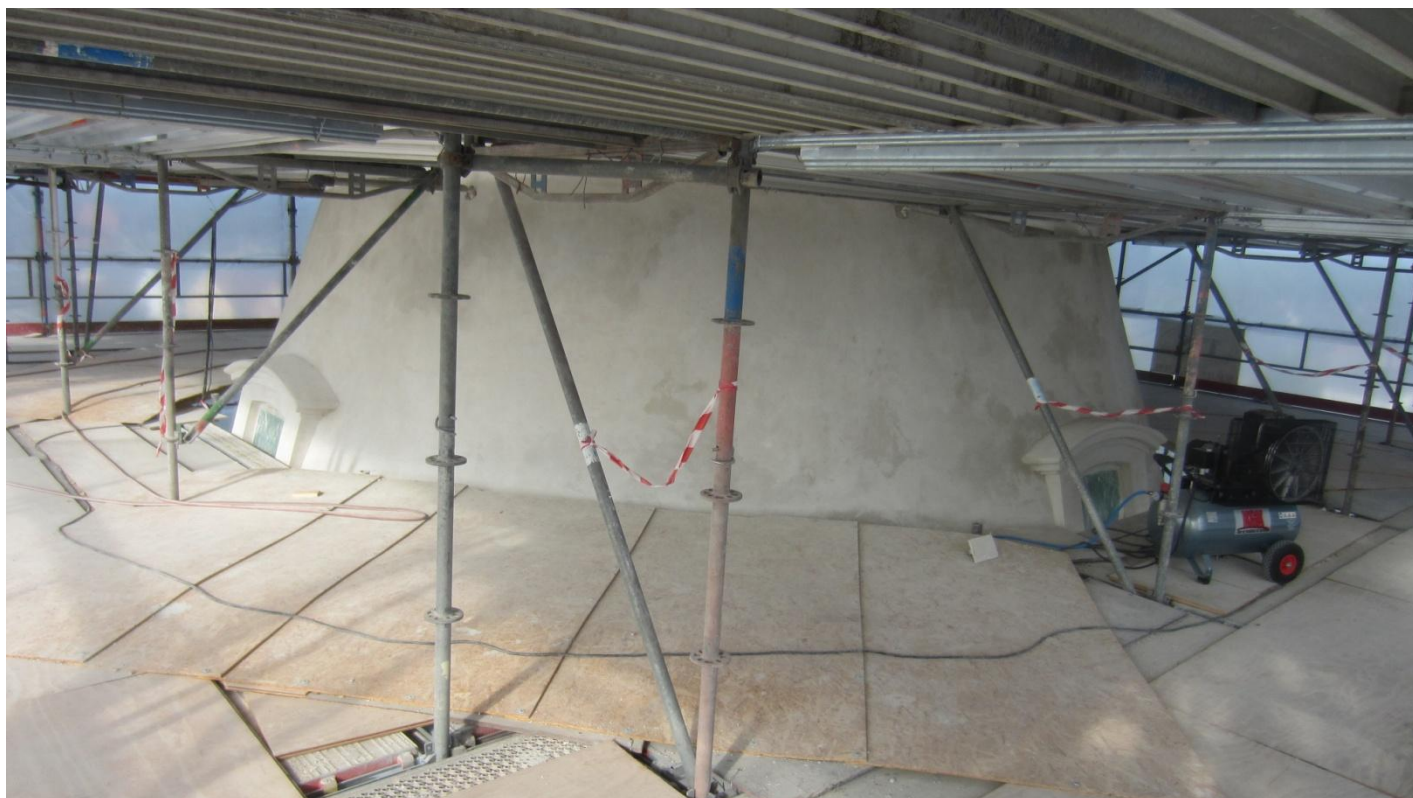
Næste loft/etage er Lorrisloftet med Hejsen – også færdigpudset!

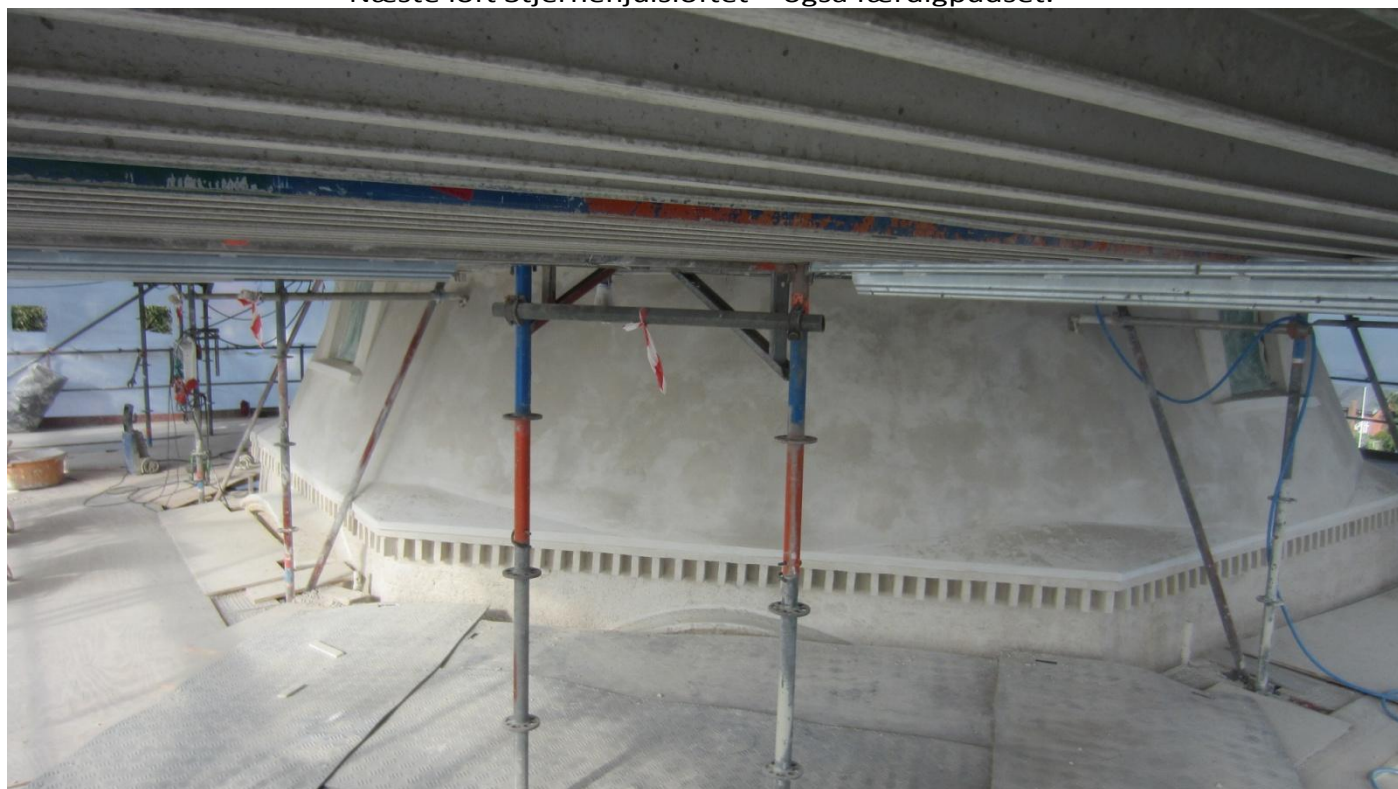
Næste loft Stjernehjulsloftet – også færdigpudset.

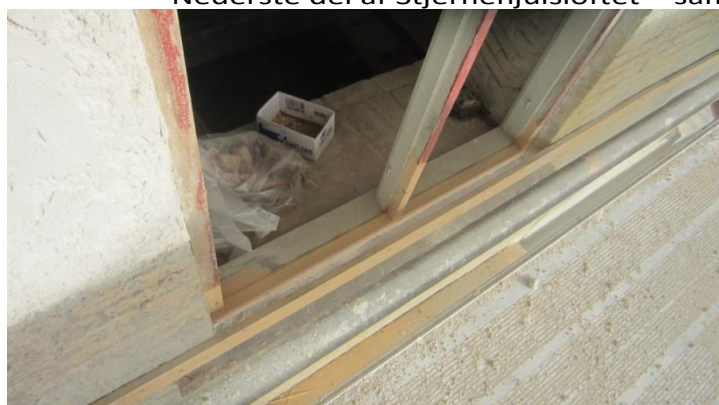
Nederste del af Stjernehjulsloftet – samlet er hele overmøllen nu pudset færdig!

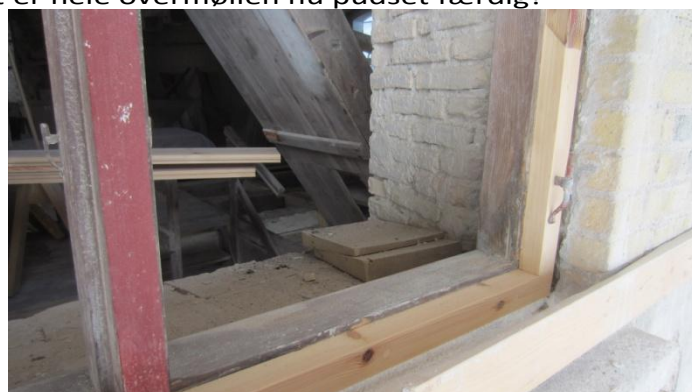
I undermøllen går vinduerne efter

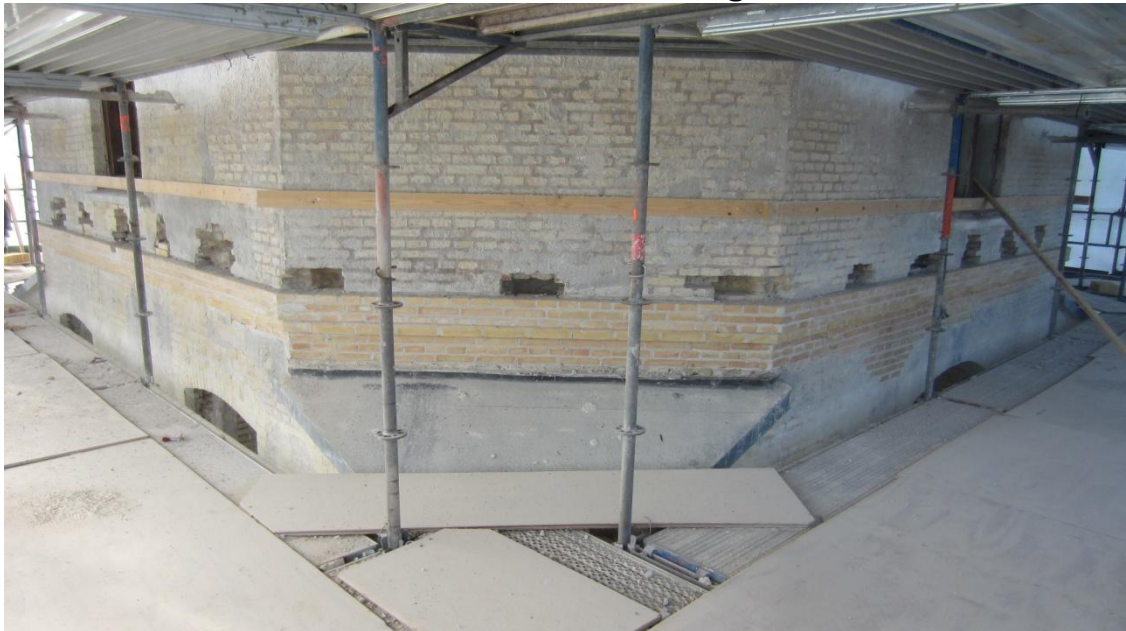
I bunden af kværnloftet er nu monteret de indmurede beslag som skal understøtte Svikstillingen

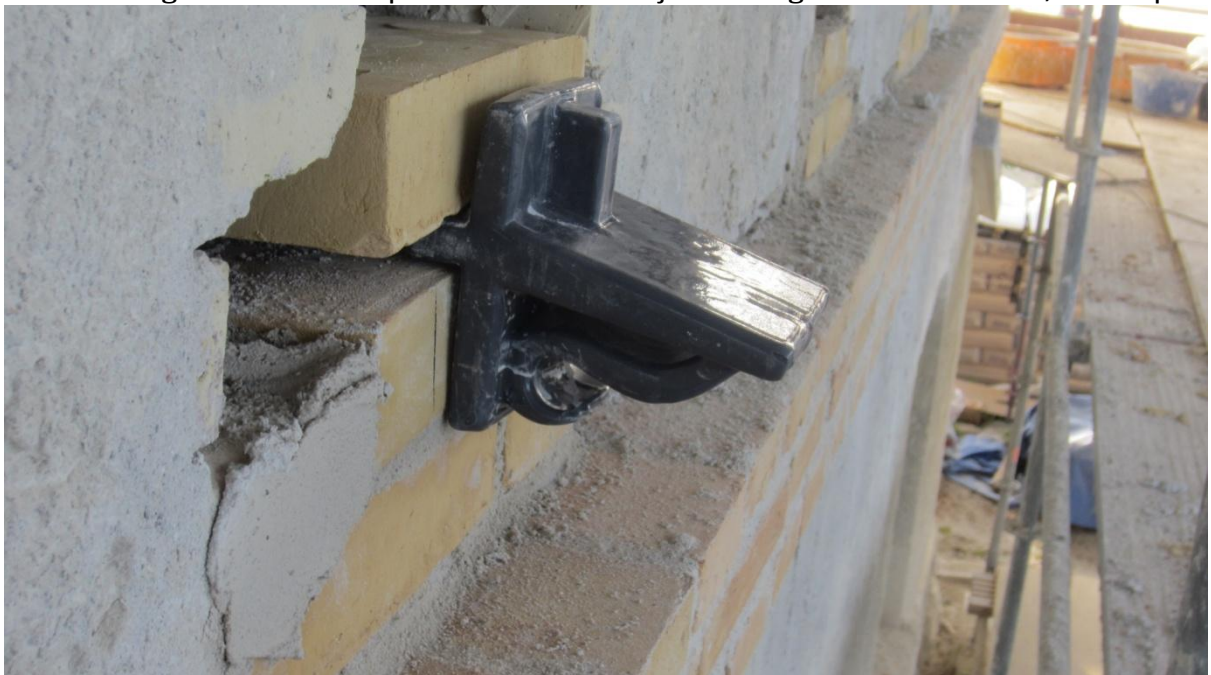
På Broloftet lige under er der pillet sten ud til de jernbeslag der skal holde støttestolperne

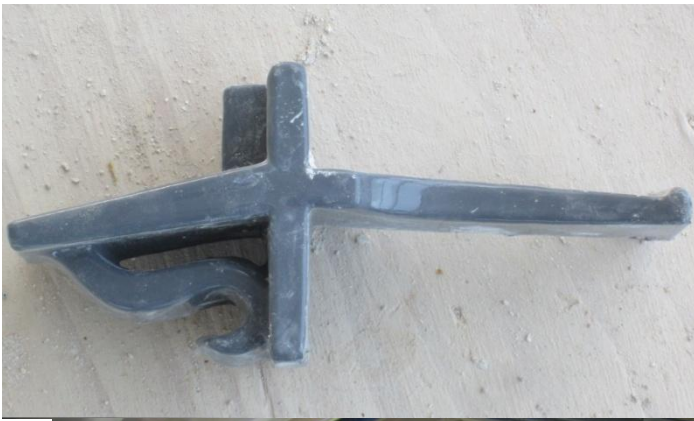
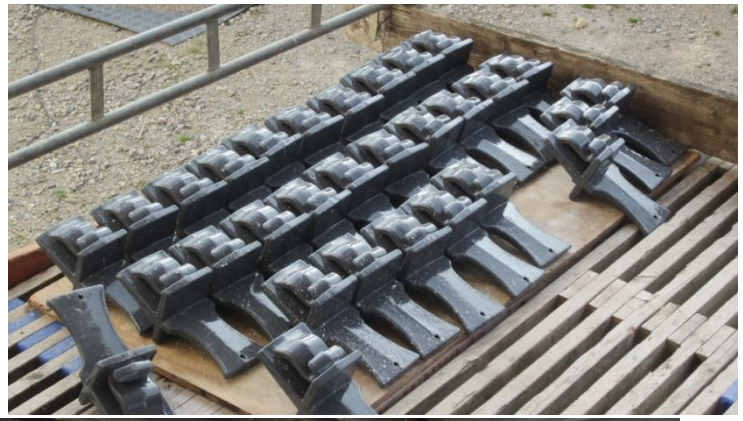
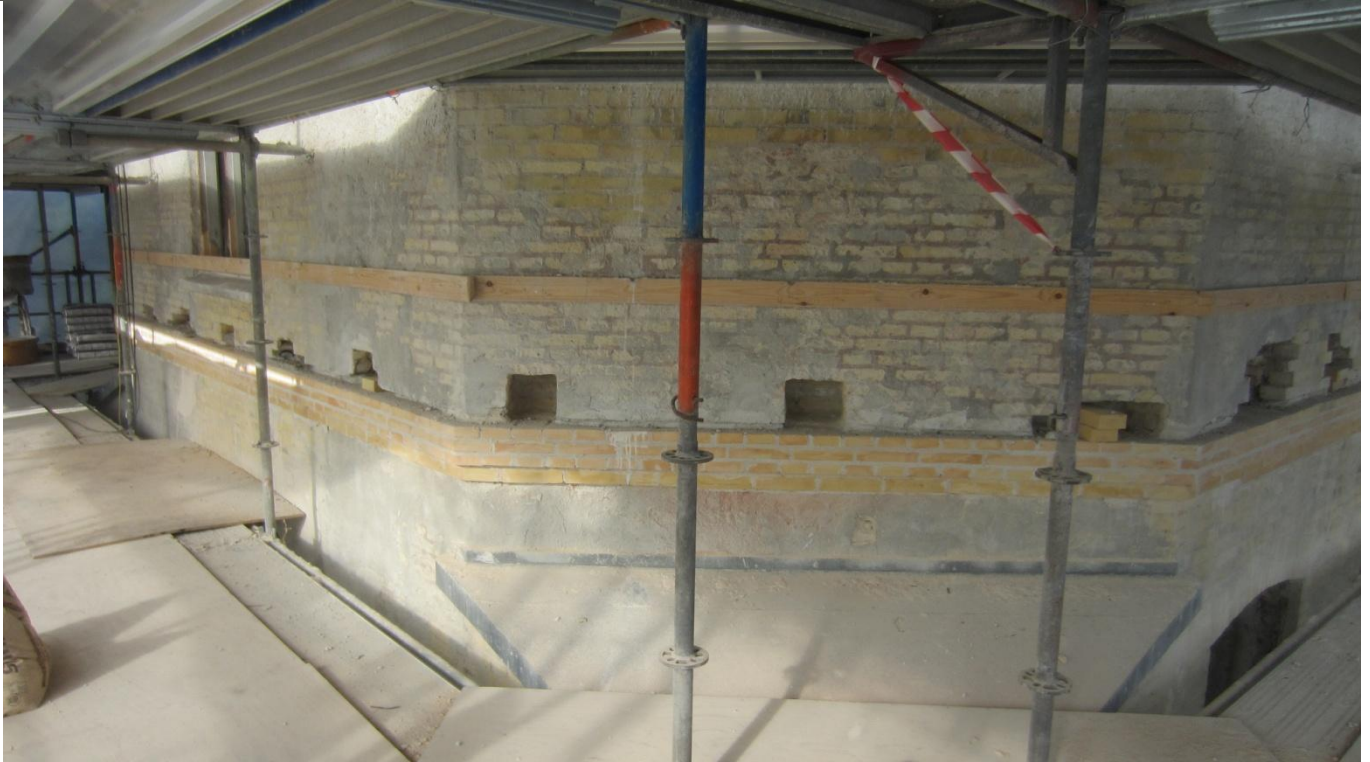
Her kun løst placeret for at vise hvordan de bliver indmuret

5 beslag på hver af de 4 lange sider og 3 beslag på hver af de 4 korte sider= i alt 32 beslag

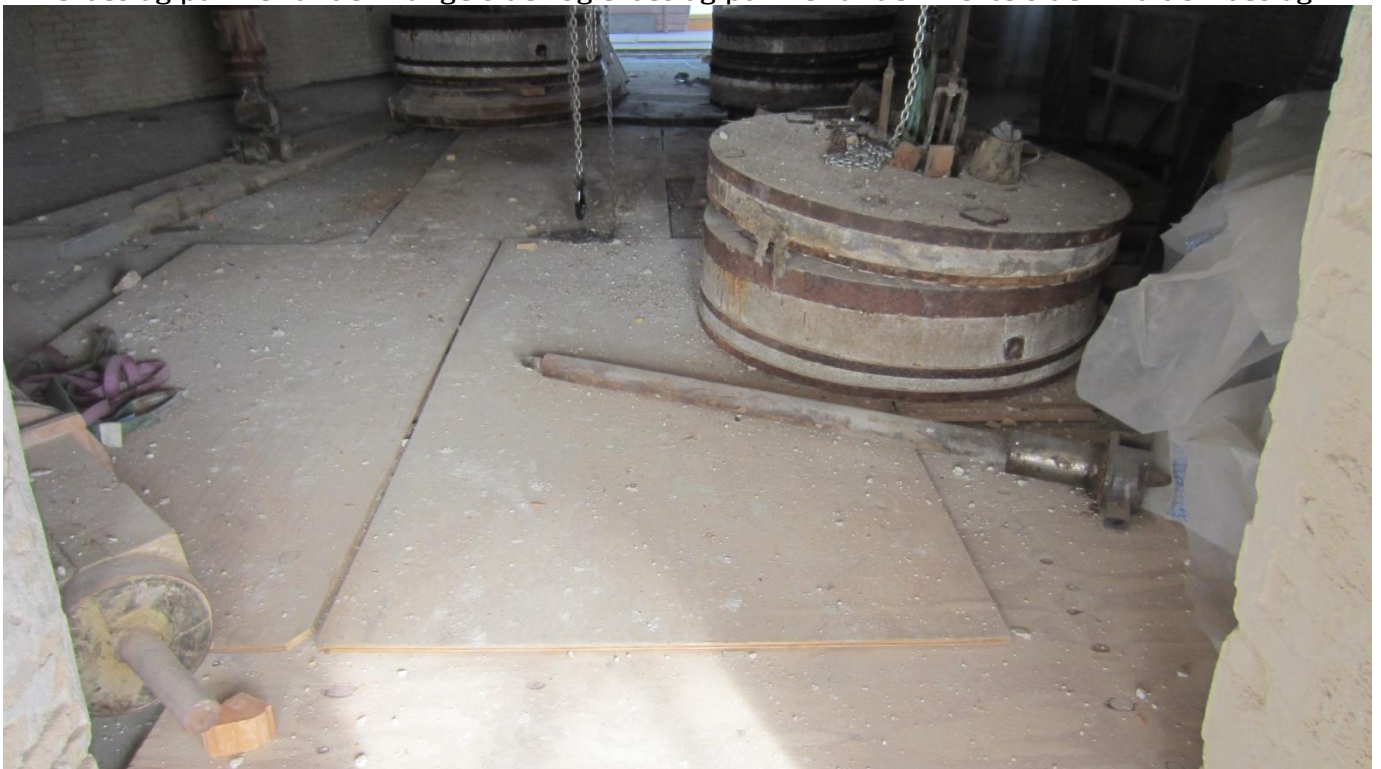
Indenfor i møllen er gulvene blevet repareret eller helt udskiftet  
Håndværkerne er færdige på de 4 øverst lofter – her kværnloftet hvor gulvet er nyt –  
Som det ses er de pakket godt ind med plader på så de ikke tager skade.

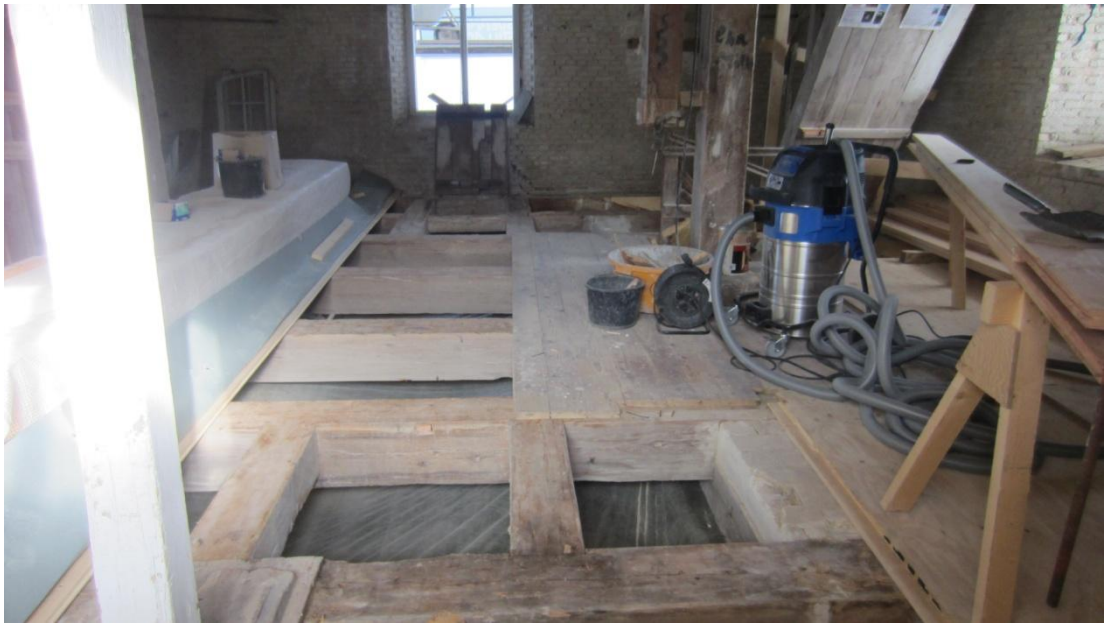
På Broloftet - det nederste loft før Portrummet er man godt i gang med at lave det sidste gulv.

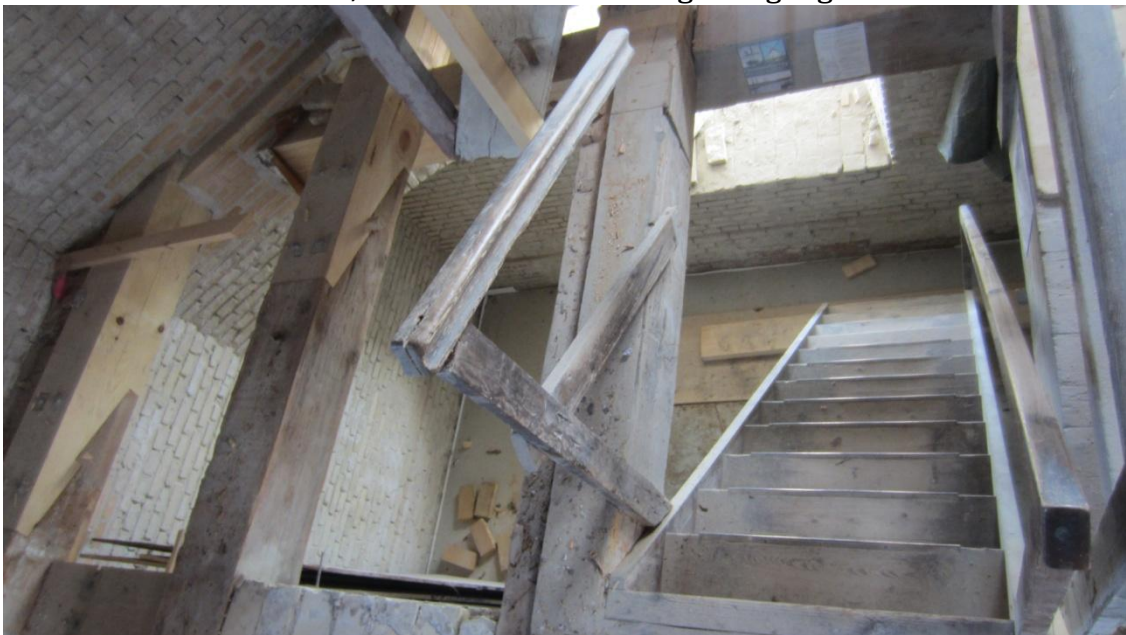
Her er nedgangen fra Broloftet til Portrummet.  
41 "franske" samlinger er der blevet lavet rundt om i møllen.

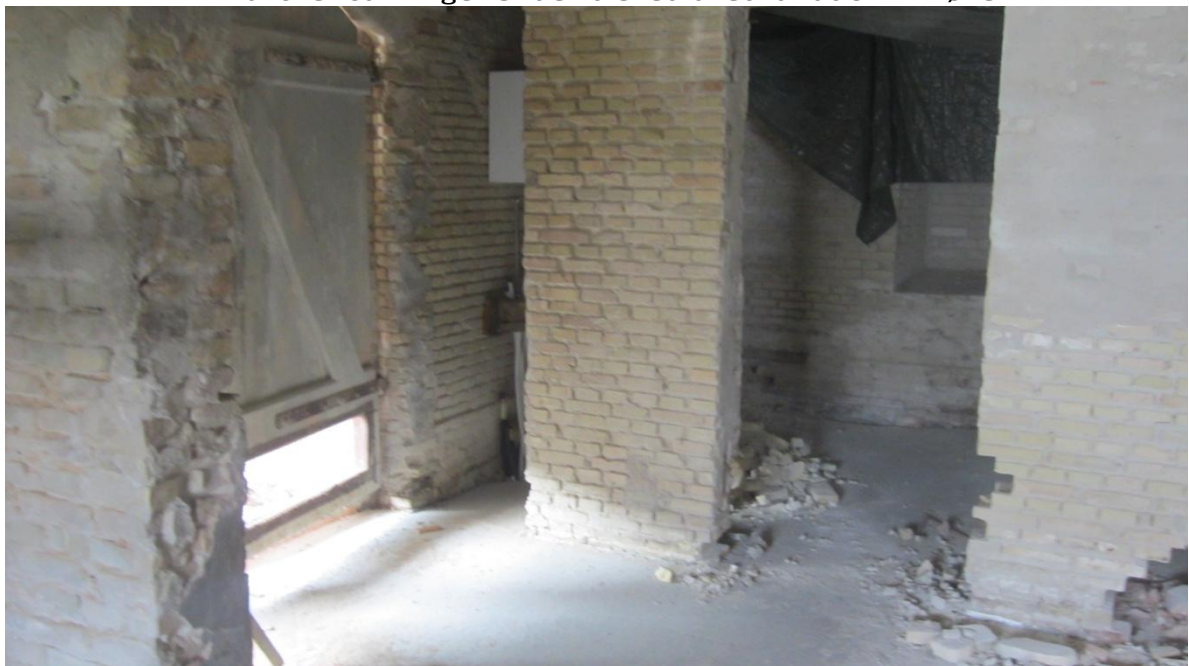
I portrummet er man nu begyndt på arbejdet med at skabe de to rum til et Toilet og et Cafekøkken  
Alle installationer med varmtvandsbeholder vand og kloak er forberedt.
