Uge 37 Status – Finpudsning af Undermøllen i gang -  
samt arbejde med trapper, gulve og med Hatten

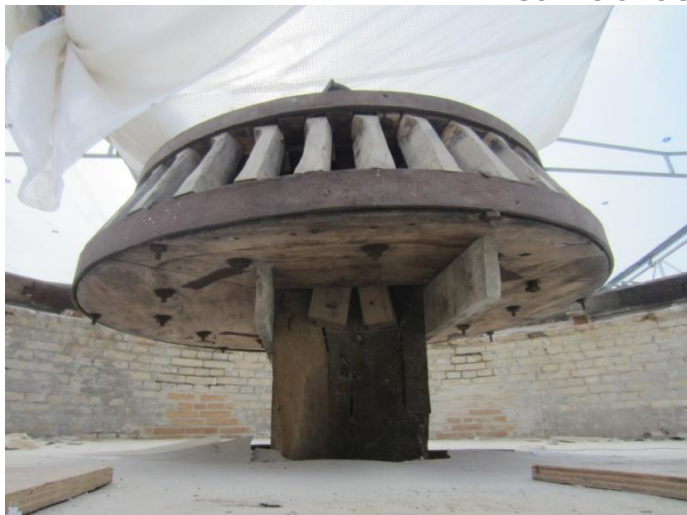
Øverst oppe Kronhjulet på det lave Hatloft

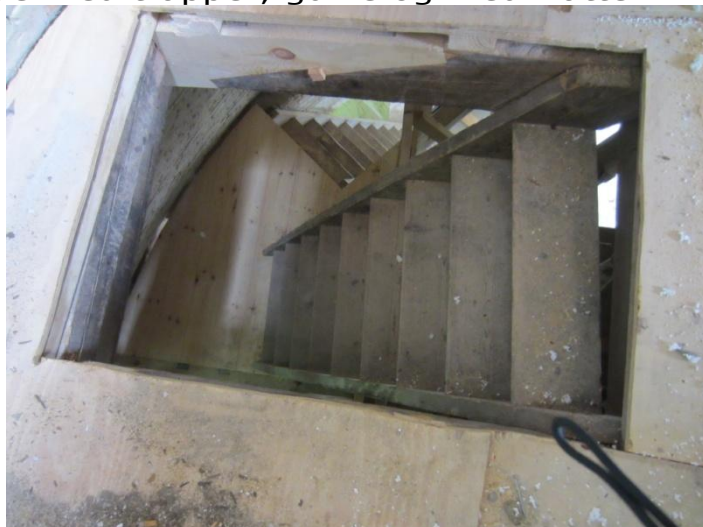
Med trappe ned til Lorrisloftet lige under og videre  
ned på Stjernehjulsløftet

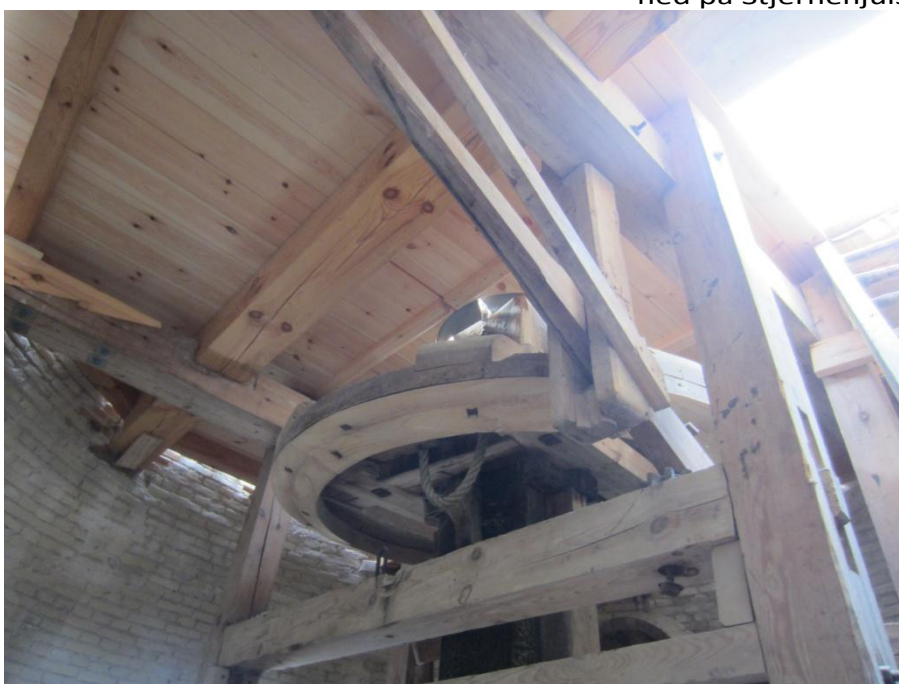
Den store Kongevelle/ som vingerne trækker rundt går ned gennem Hejseløftet og  
giver kraften hjulet der trækker diverse hejse

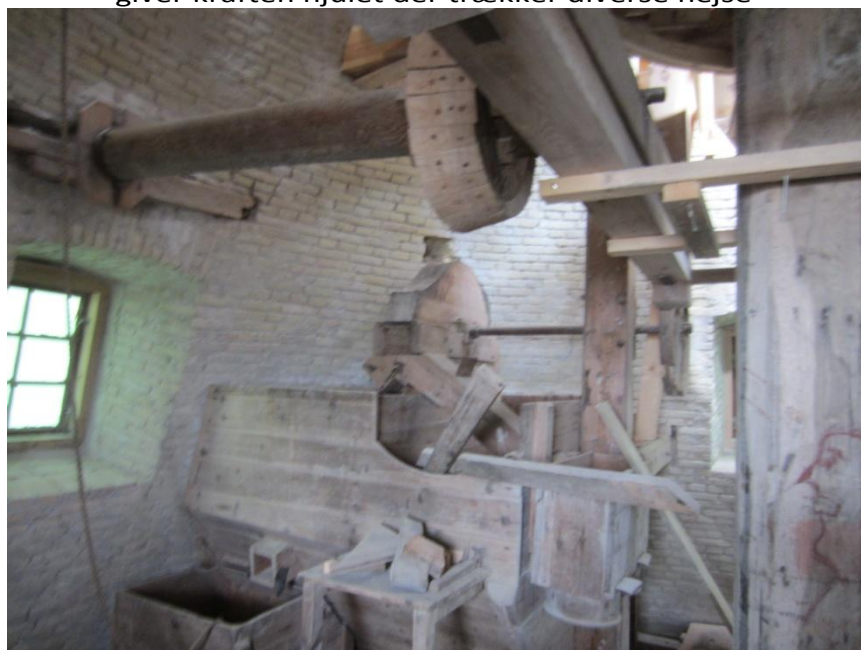
Den ene af hejsene som trækker kornsækkene helt nede fra Portrummet op til Kværnloftet

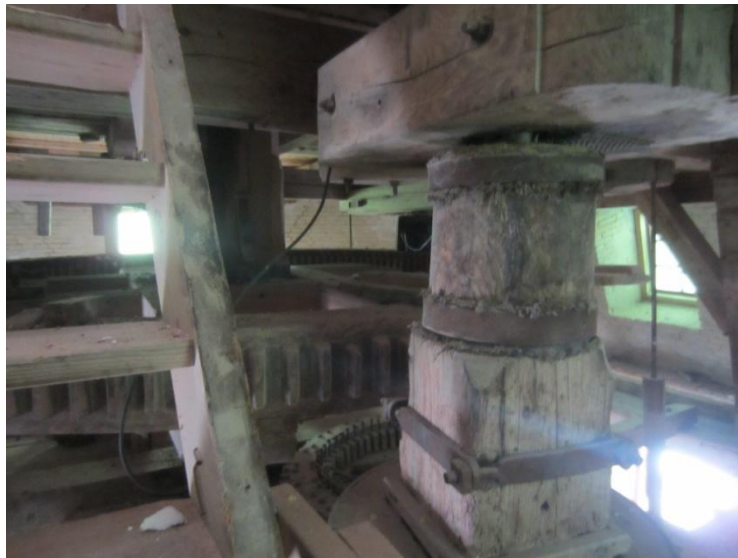
Via trappe forbi det store vandrette Stjernehjul på Stjernehjulsoftet + til højre en udveksling

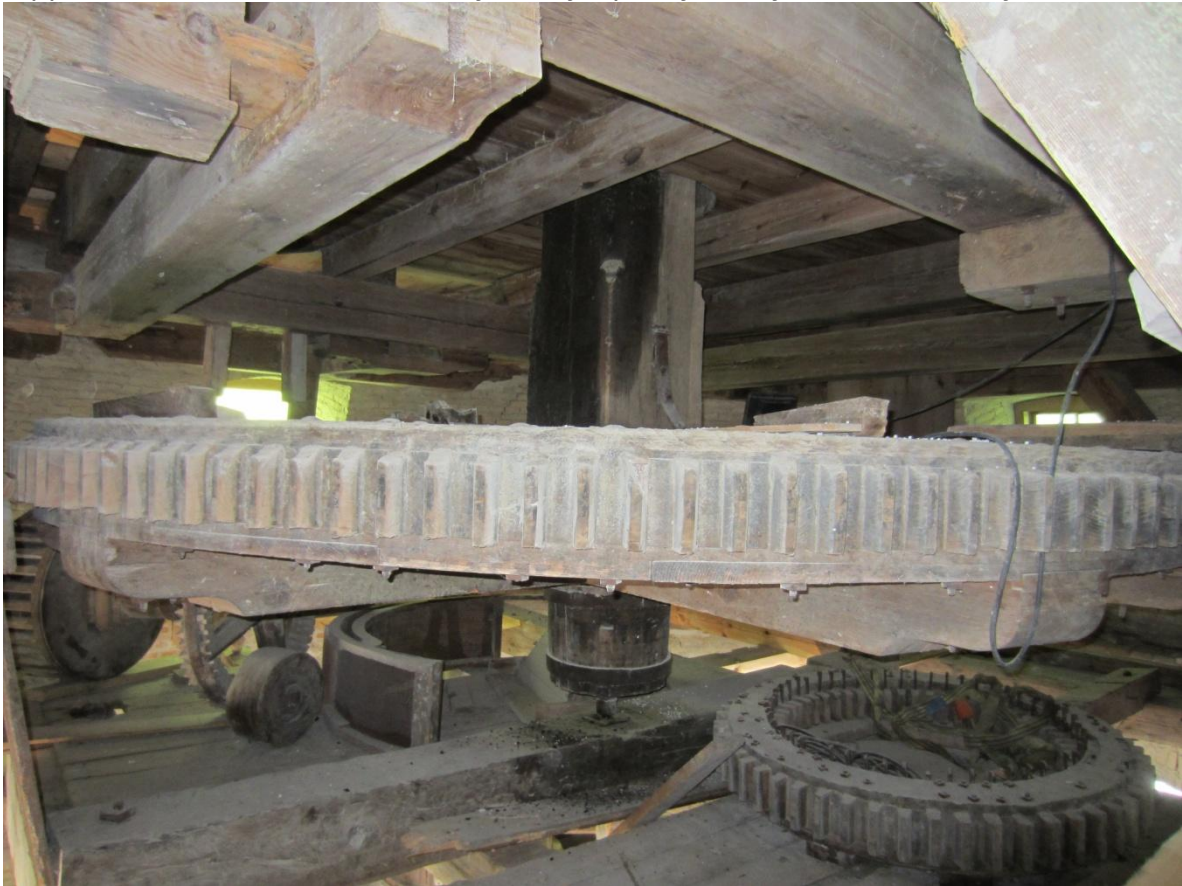
Stjernehjulsoftet hvor Kongesvellen ender i et søle lige under Stjernehjulet

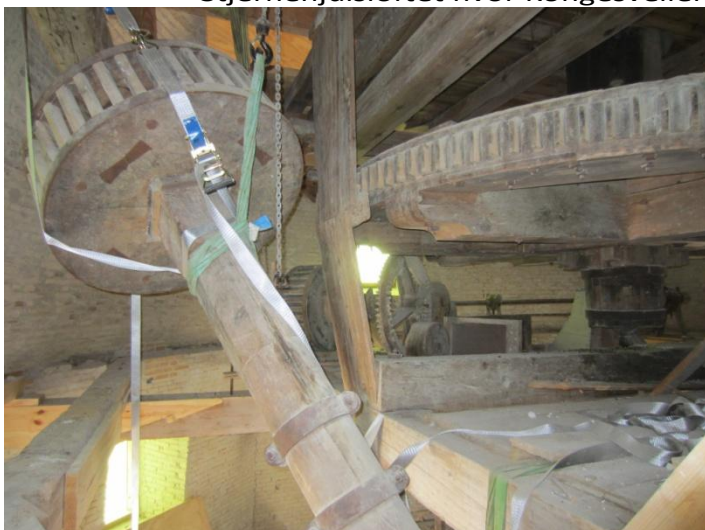
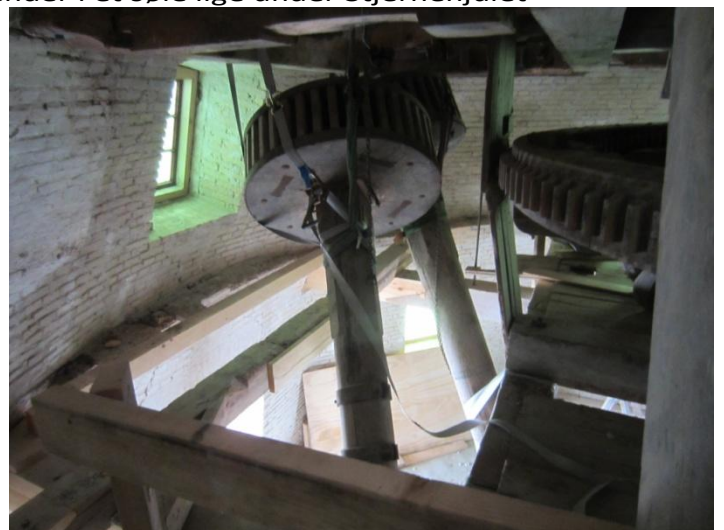
På stjernehjulsoftet skal de 3 drev, som lige nu af arbejdshensyn er trukket godt op og dette forhindrer at hele gulvet kan laves.

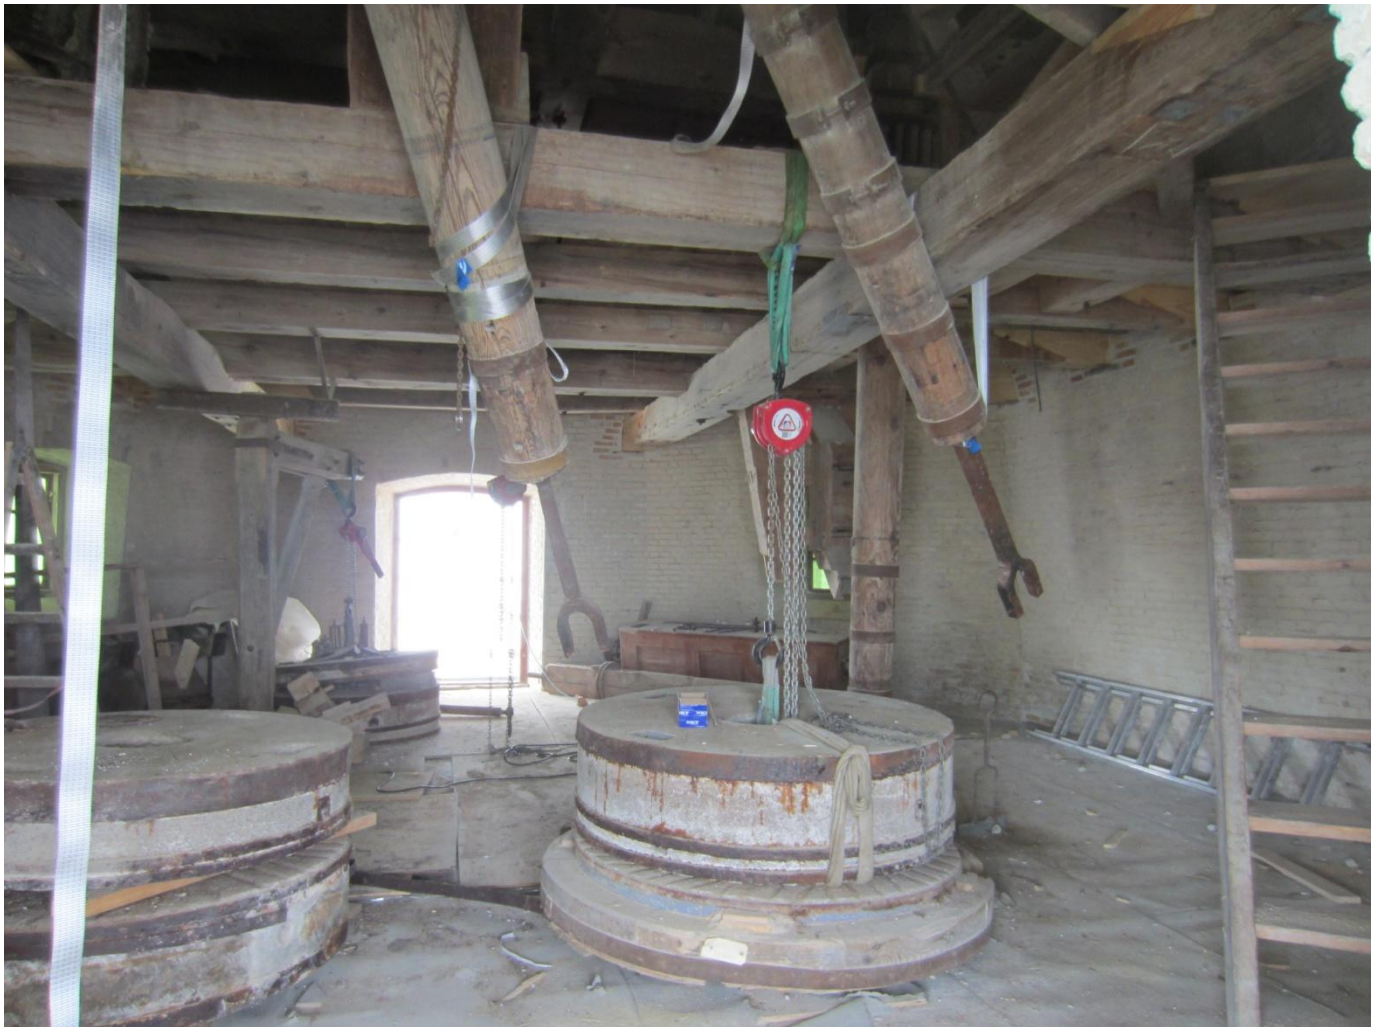
De skal på et tidspunkt svinges tilbage og monteres på de 3 kværne på Kværnloftet.

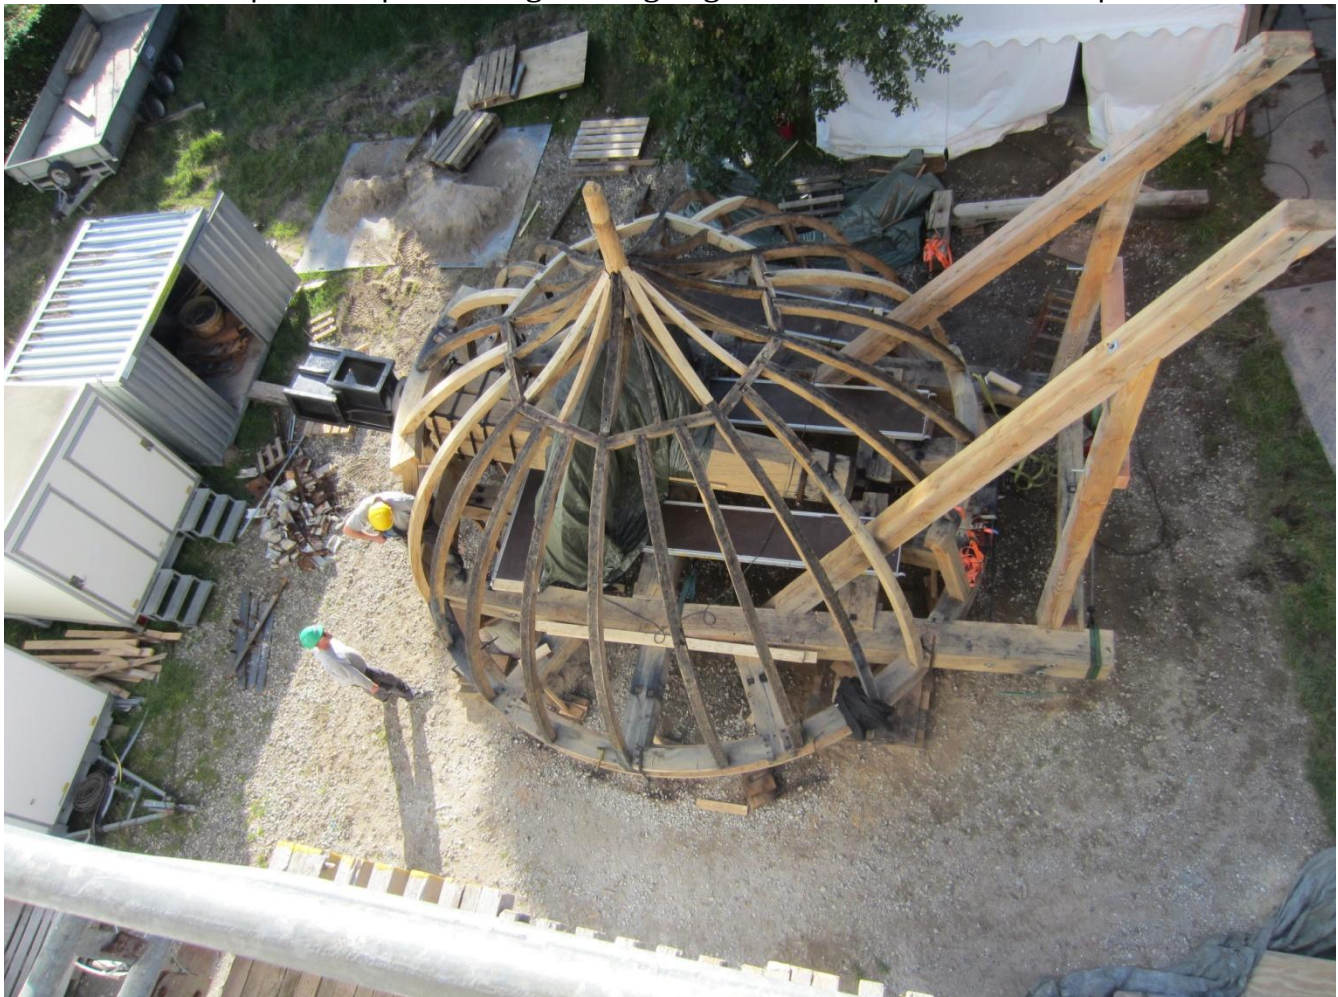
Møllehatten færdiggøres på arbejdspladsen og Møllebyggerne er i gang.

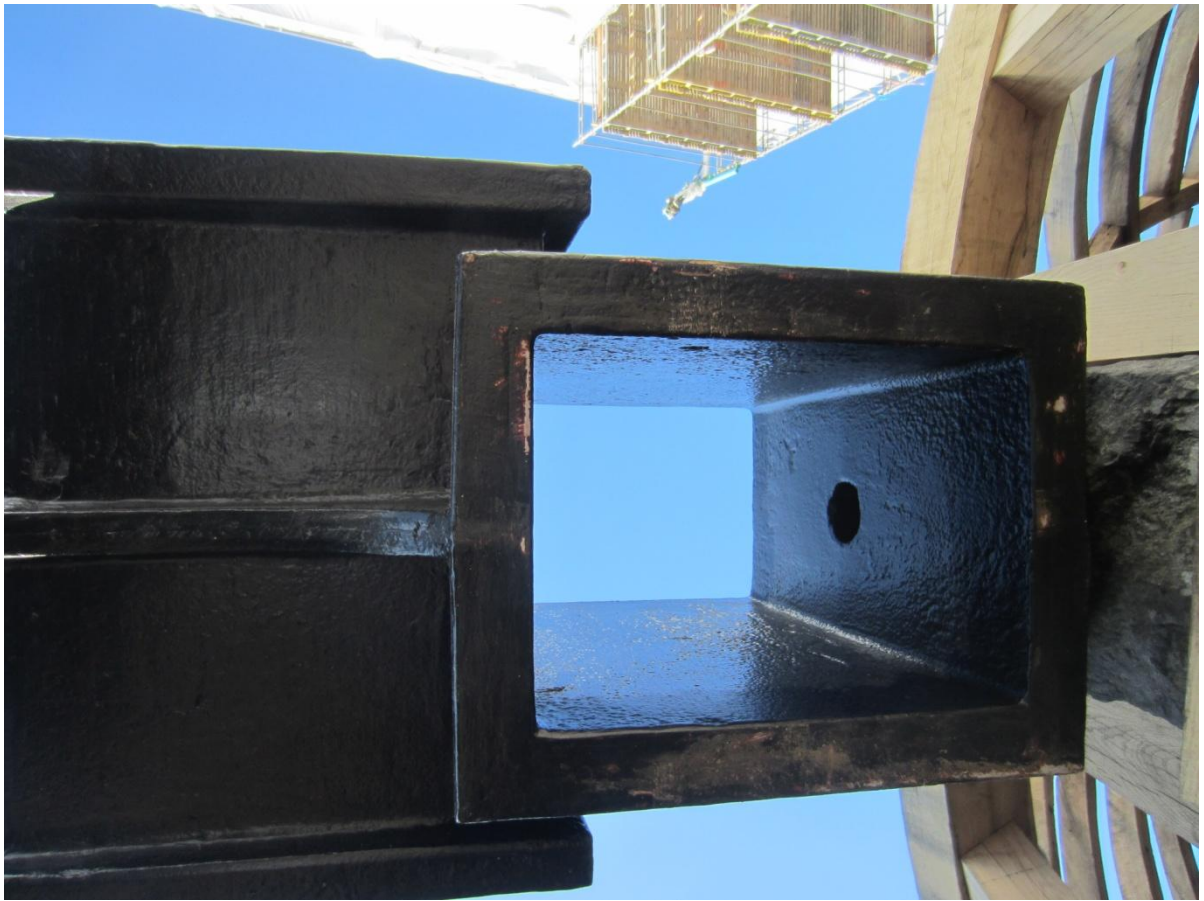
Her et kig op igennem det ene af de store Jernøjer hvor igennem de to vingearme skal trækkesi

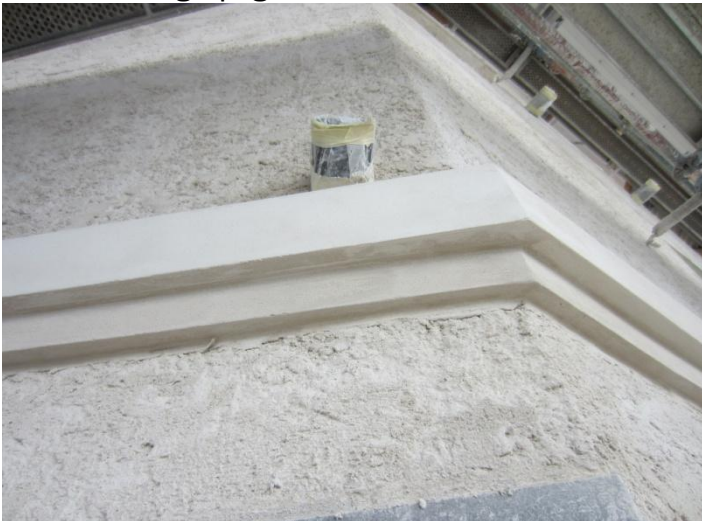
En flot kantfrise under beslagene til Svikstillingen

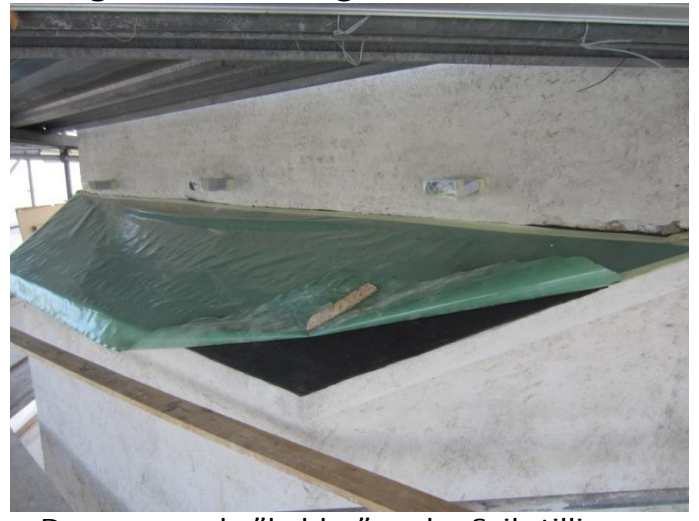
De reparerede "hylder" under Svikstillingen  
Ny tjærepap – nu beskyttet af Plastic

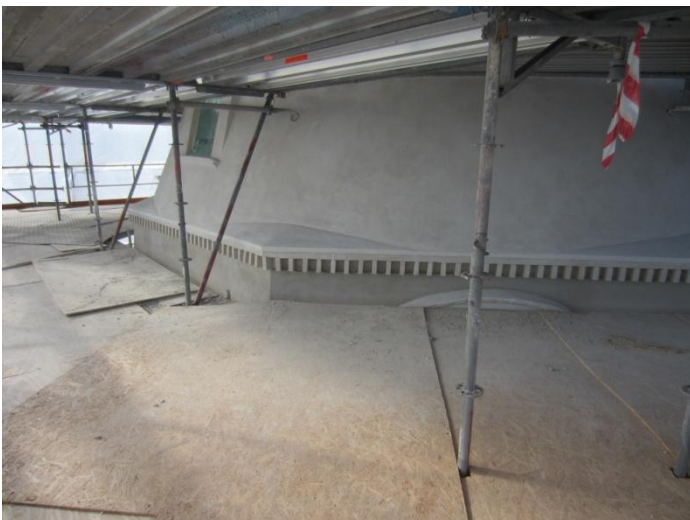
Hele overmøllen er færdigpudset. Som det ses her  
nederst er de nu gået i gang med Undermøllen

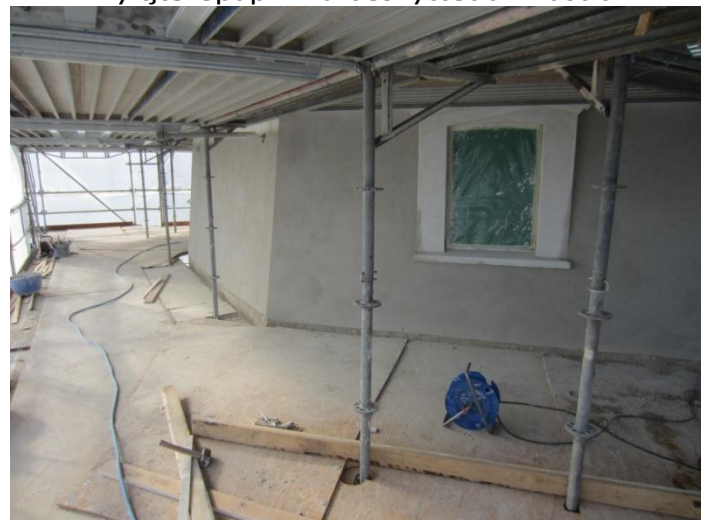
Kværnloftet er godt i gang med finpudsningen

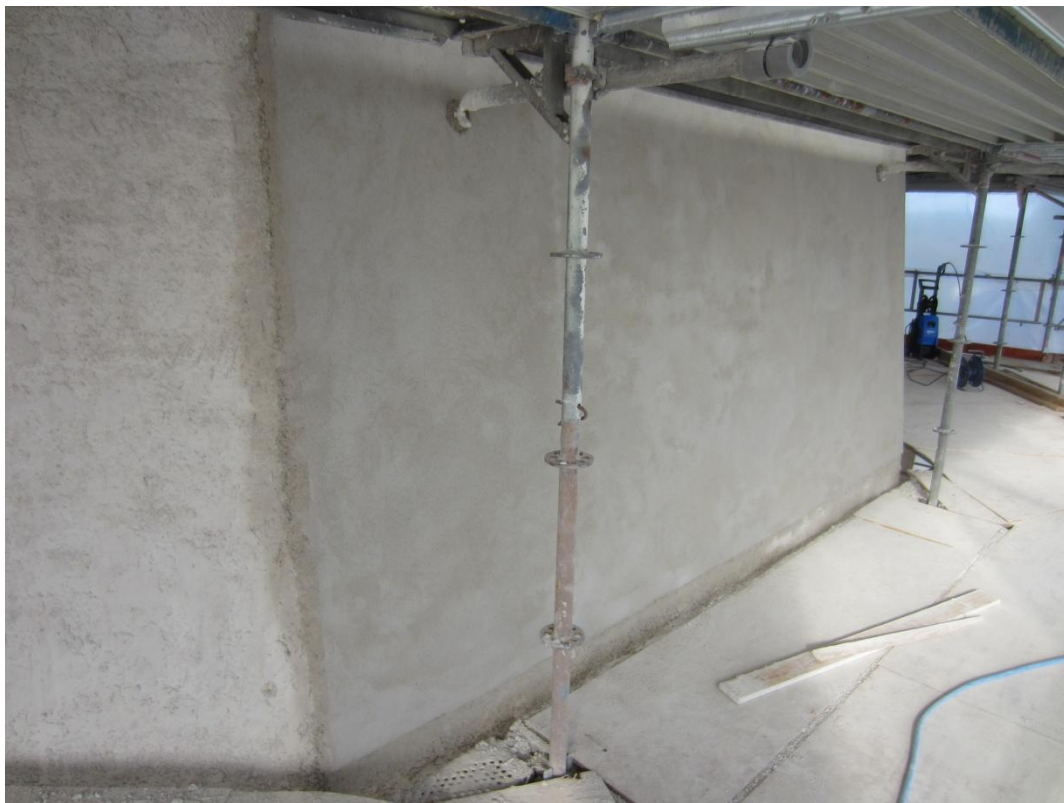
En af de store flader som er færdigpudset

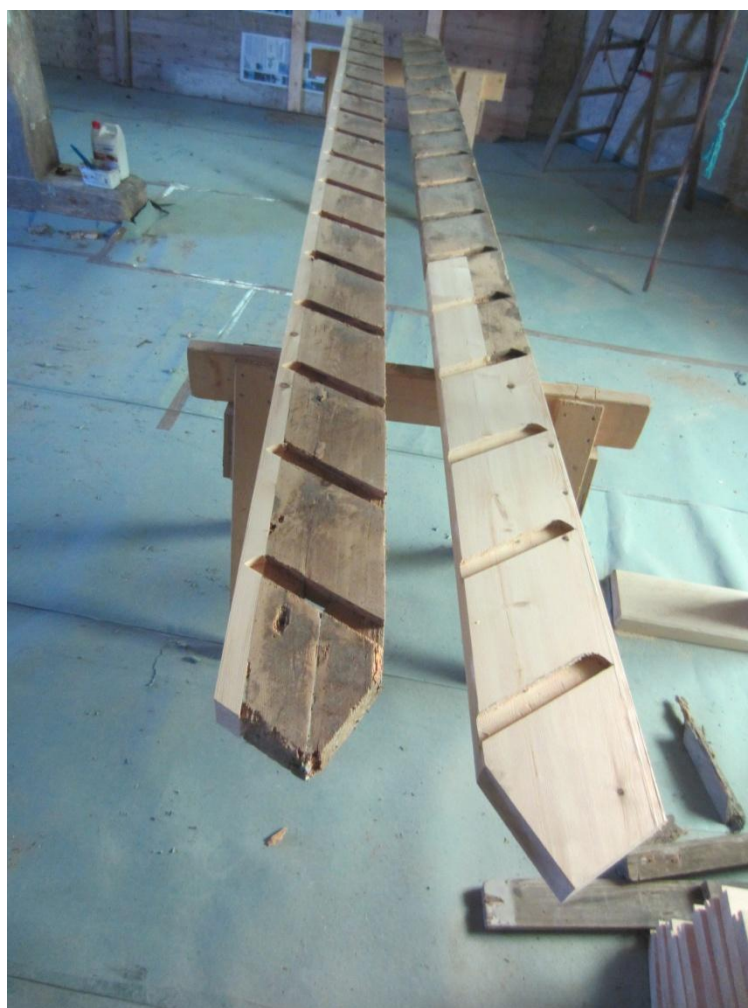
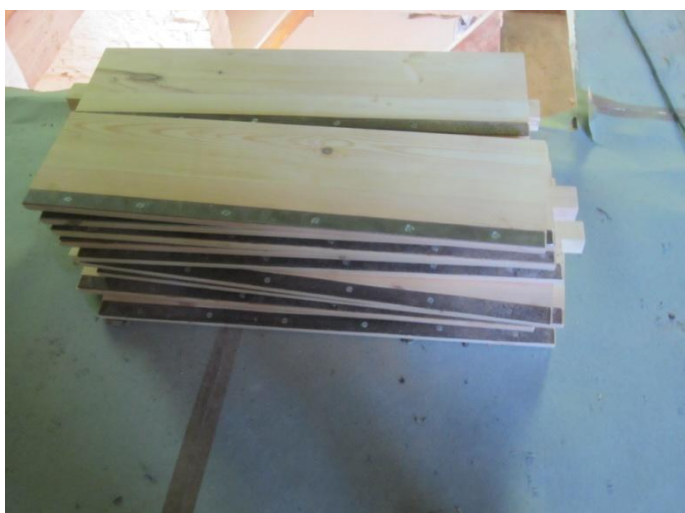
Andre er i gang med at restaurere et par nye trappesider ved bla at skifte træ ud

Her nedenfor ses en masse trappetrin som er nye og med metalforstærkninger!
