# CHRISTIANSMØLLEN I SVENDBORG

## – GENNEMGANG AF INVENTAR

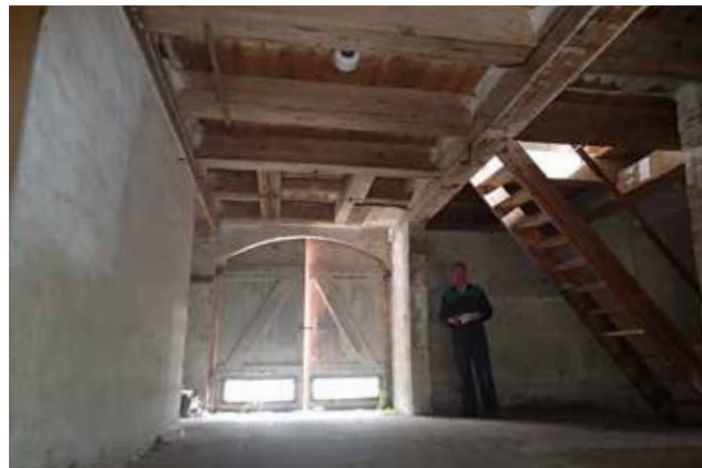
*Christiansmøllens portrum 2016.*

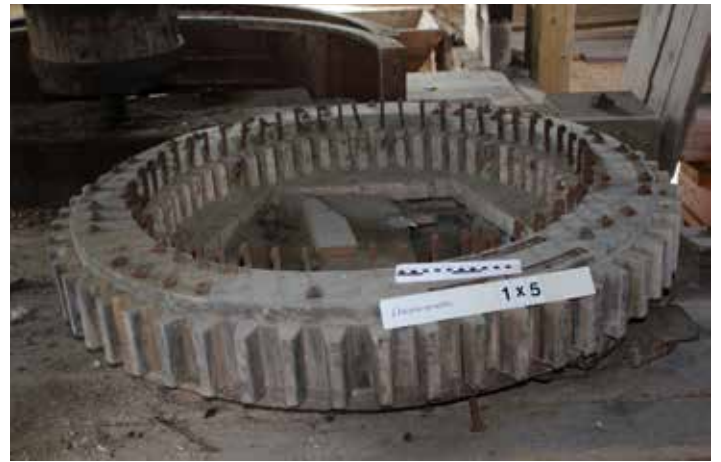
*Kamhjulet til den nedtagne forløber ligger stadig på stjernehjulsloftet. 2016.*

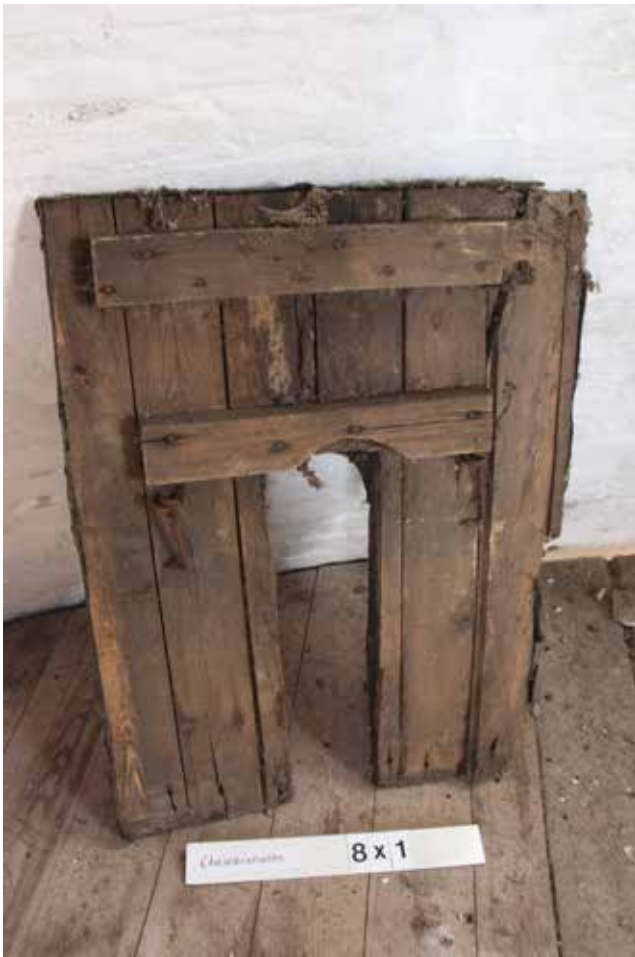
***Ældre demonteret luge i hatten - 8x1***

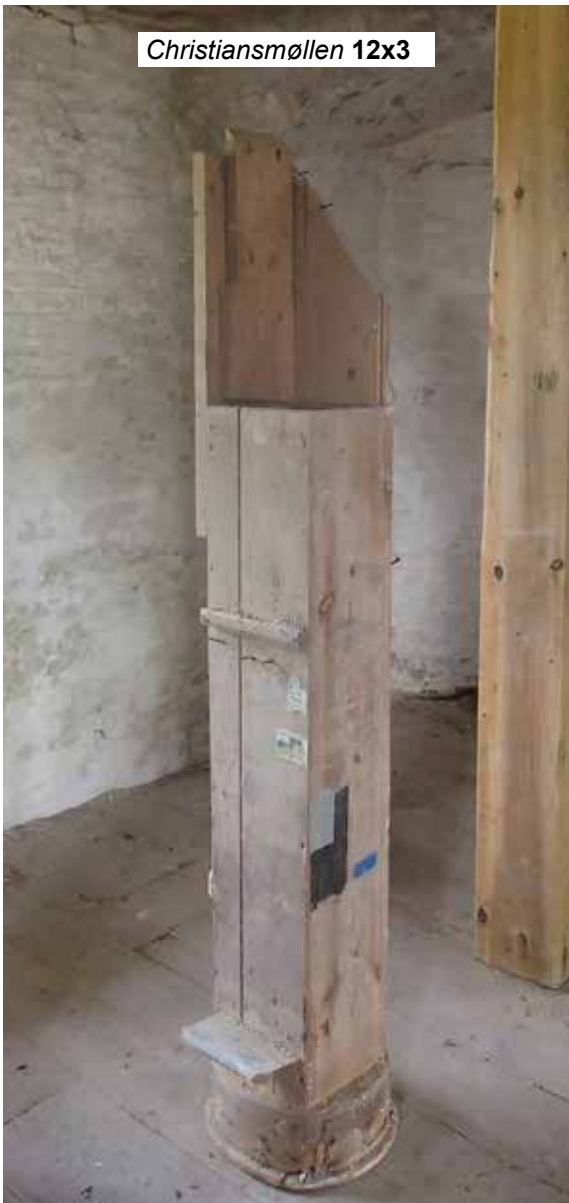
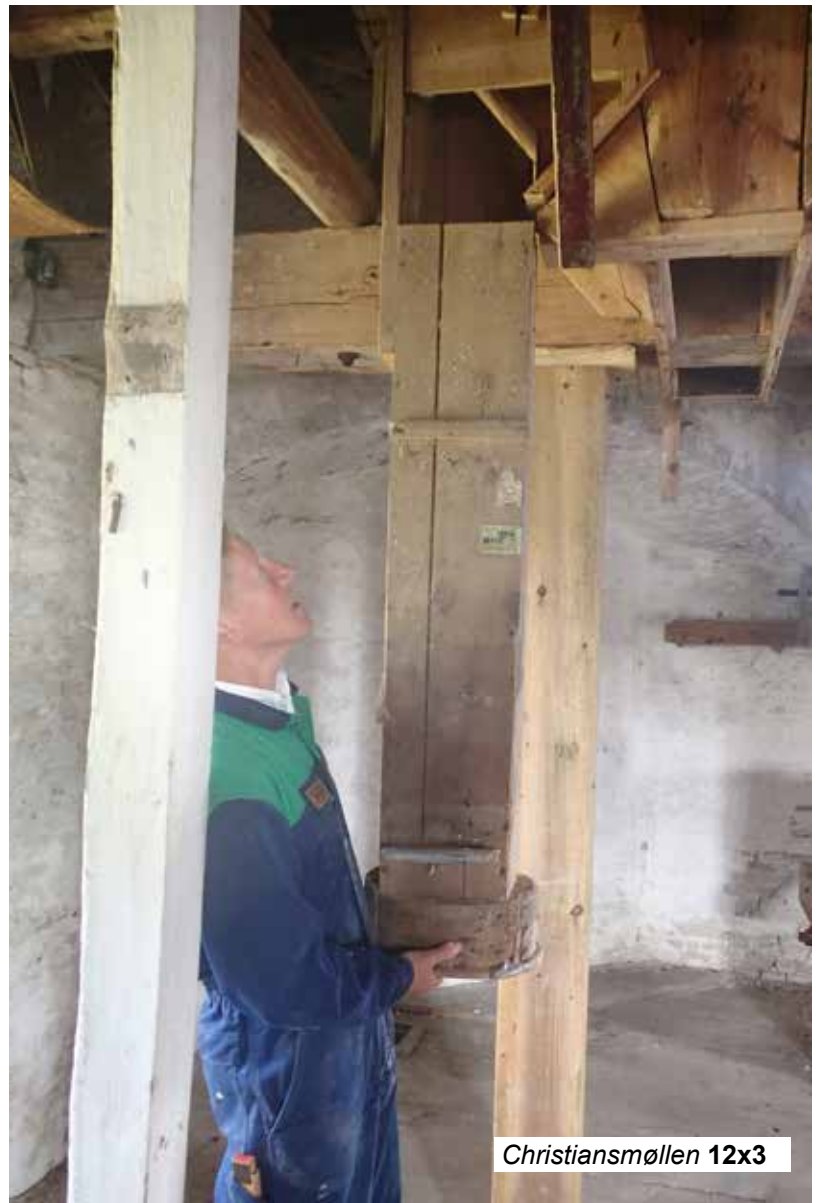
**Tromlesigte under grynsortere-  
ren (12x1) 12x2. Broloftet.**

**Nedtaget tud. Hører til un-  
der grynsortereeren (12x1) og  
tromlesigten (12x2) - 12X3.  
Broloftet.**

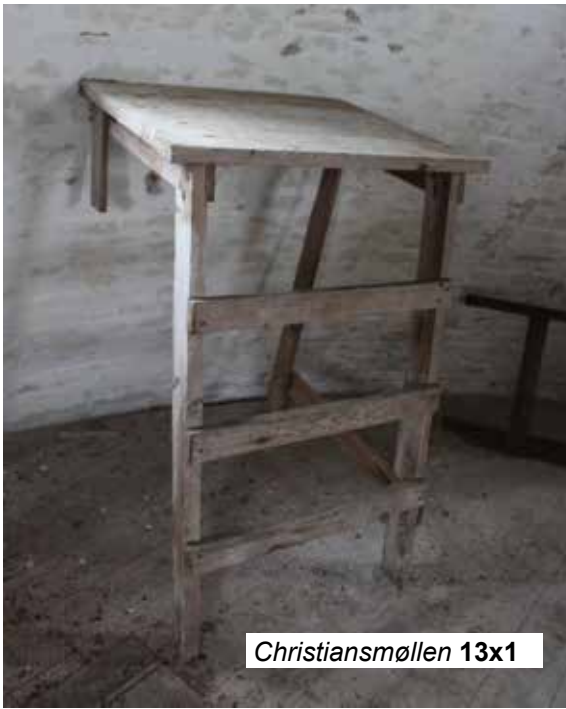
**Sækkelad på hejseloftet (opr. placering usikker) - 13x1**

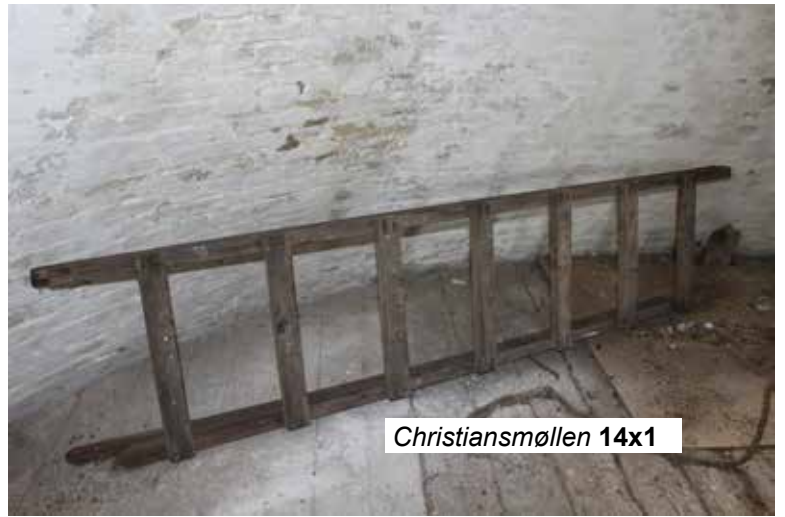
**Stige på hejseloft - 14x1**

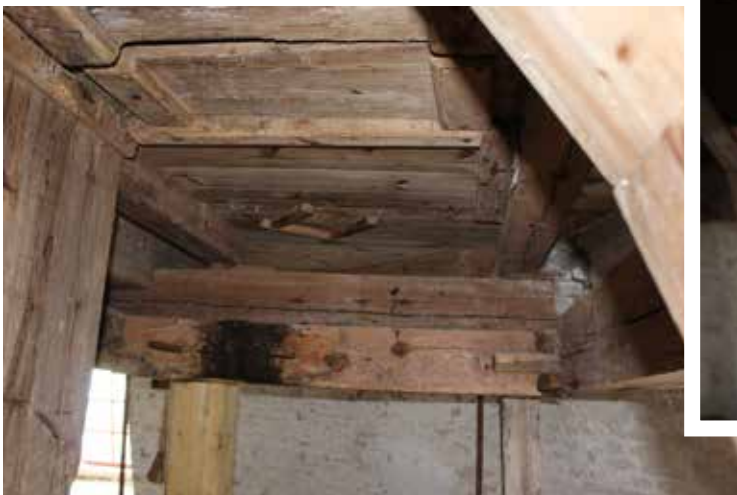
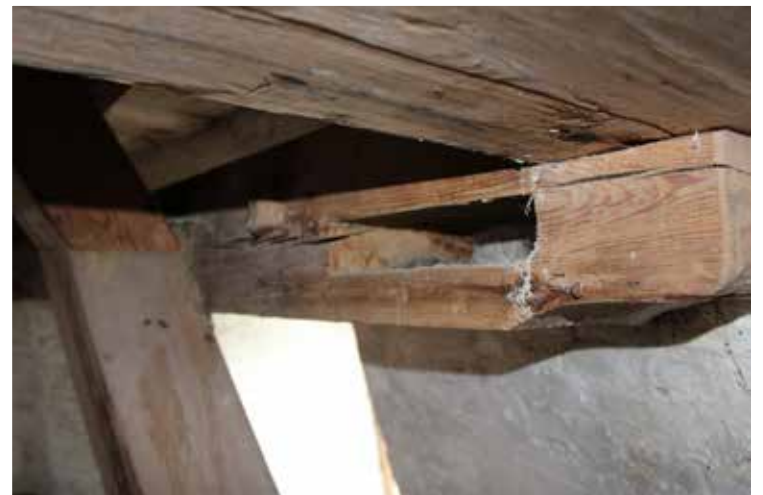
**Den tilsvarende bjælke i modstående side. Stjernehjulsløftet.**

**Hullet, hvor 15x1 passer i.**

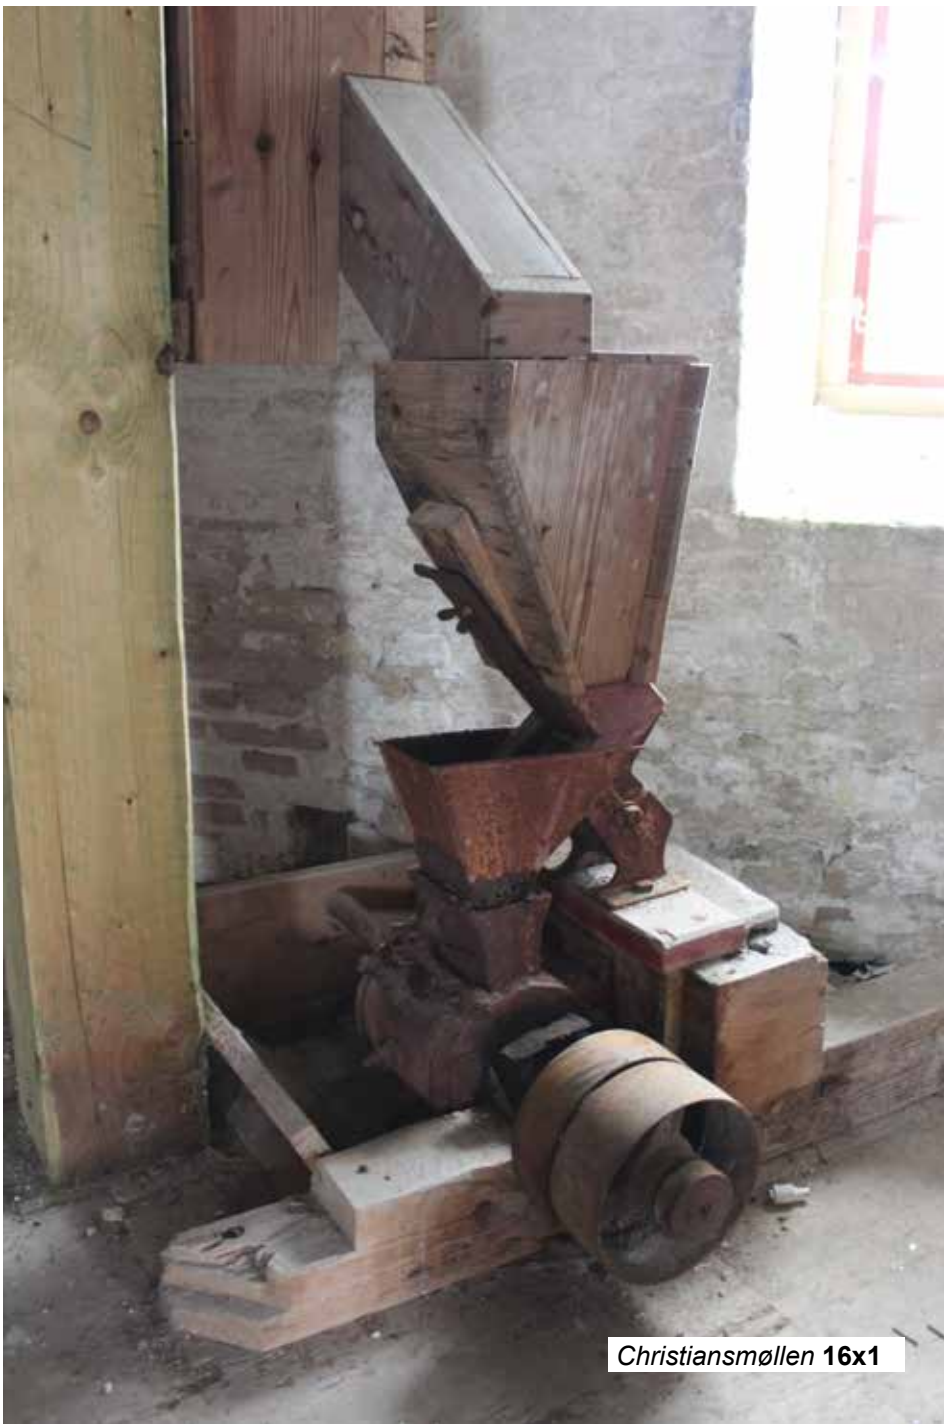
*Christiansmøllen 16x1*

**Grynbrækker - 16x1. Kværn-  
loftet.**

Fungerer med en fast skjold, der er riflet på indersiden og en roterende valse med rifling. Den vil ofte være placeret umiddelbart under grynvidten

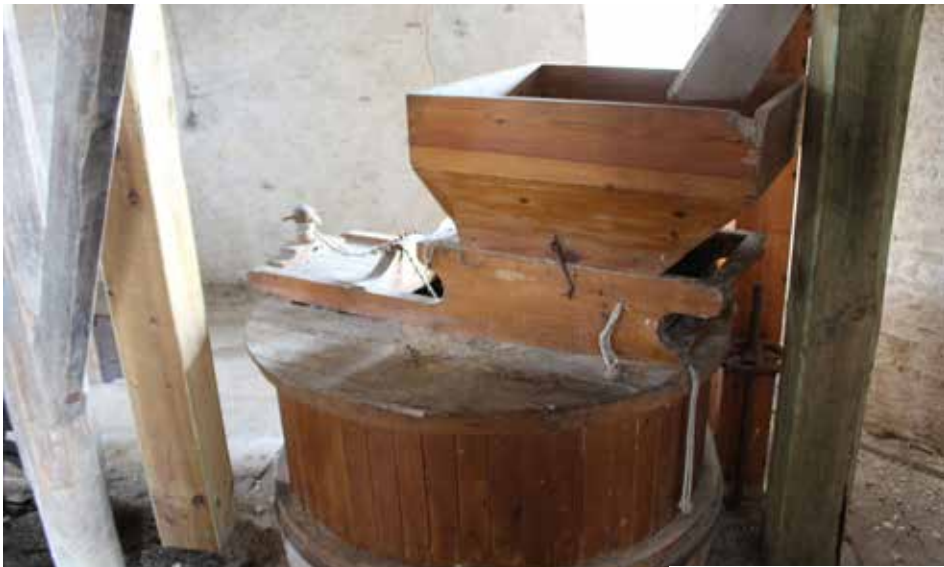
*Christiansmøllen 17x1*

*Nyere kværn - 17x1.  
Kværnloftet.*

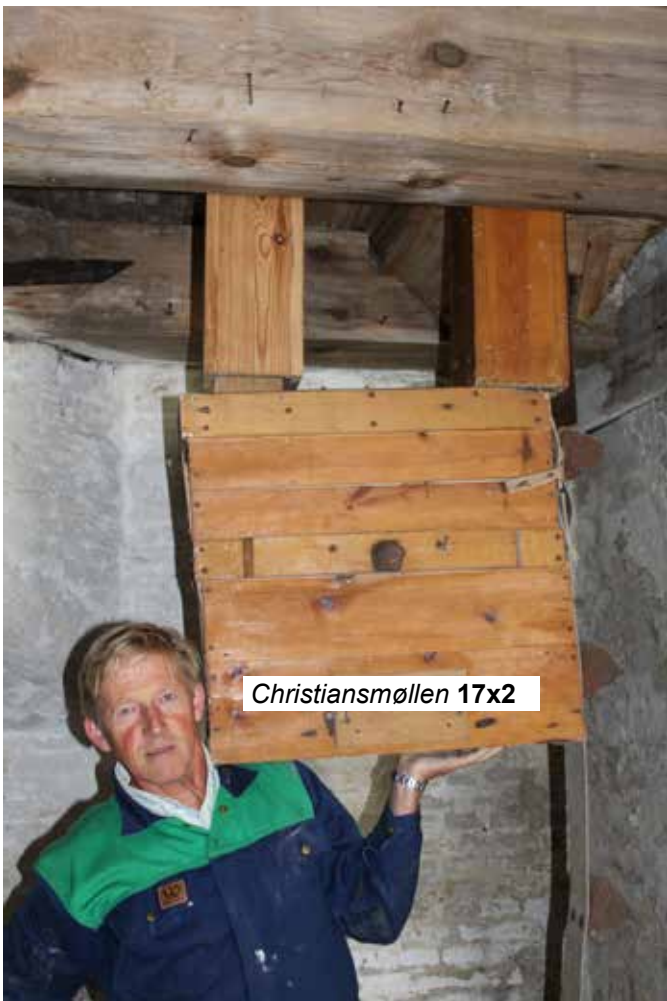
*Christiansmøllen 17x2*

*Bunden af kopelevator 17x2.  
Portrum*

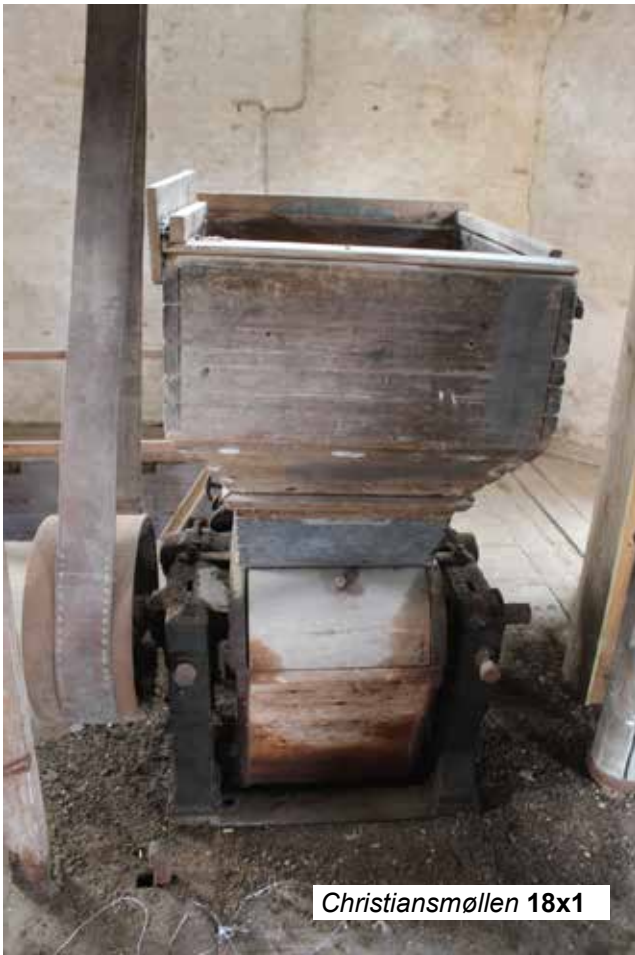
**Christiansmøllen 18x1**

**Valsestol - 18x1. Kværnloftet.**

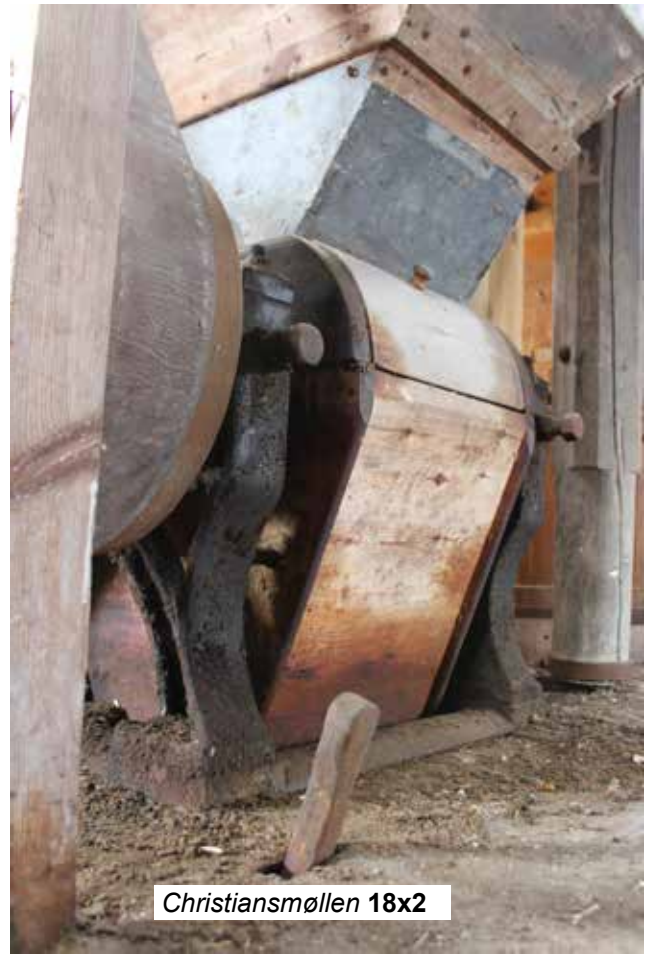
**Christiansmøllen 18x2**

**Lukkehåndtag til valsestol - 18x2. Kværnloftet.**

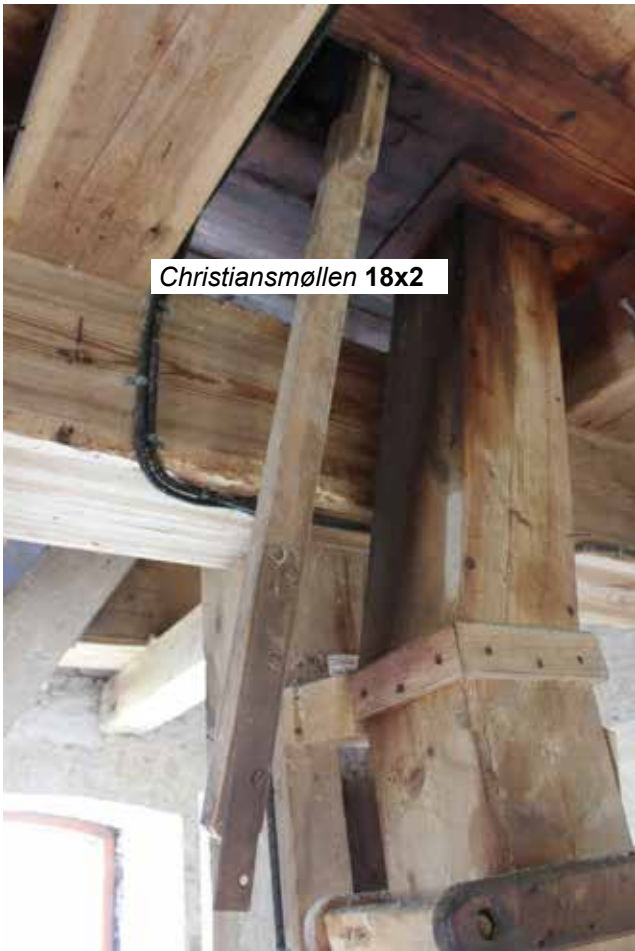
**Christiansmøllen 18x2**

**Lukkehåndtag til valsestol, set fra broloftet - 18x2.**

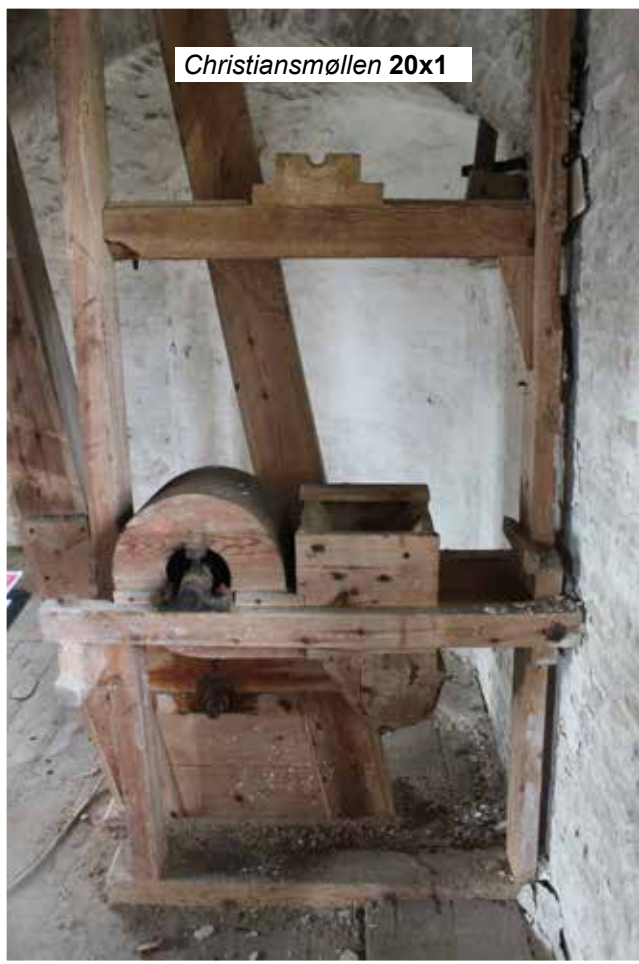
Christiansmøllen 20x1

*Blæser ved kopelevator - 20x1. Kværnloftet.*

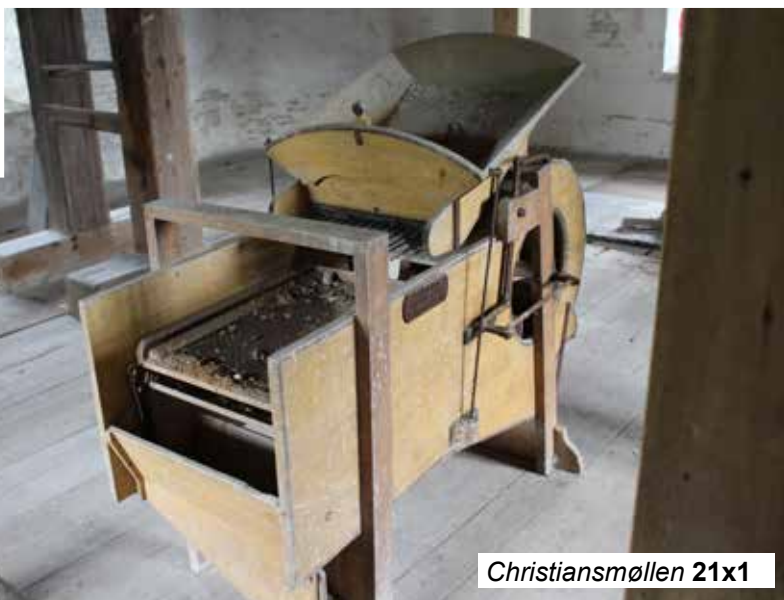
Christiansmøllen 21x1

*Håndtrukket kornrenser - 21x1. Kværnloftet.*

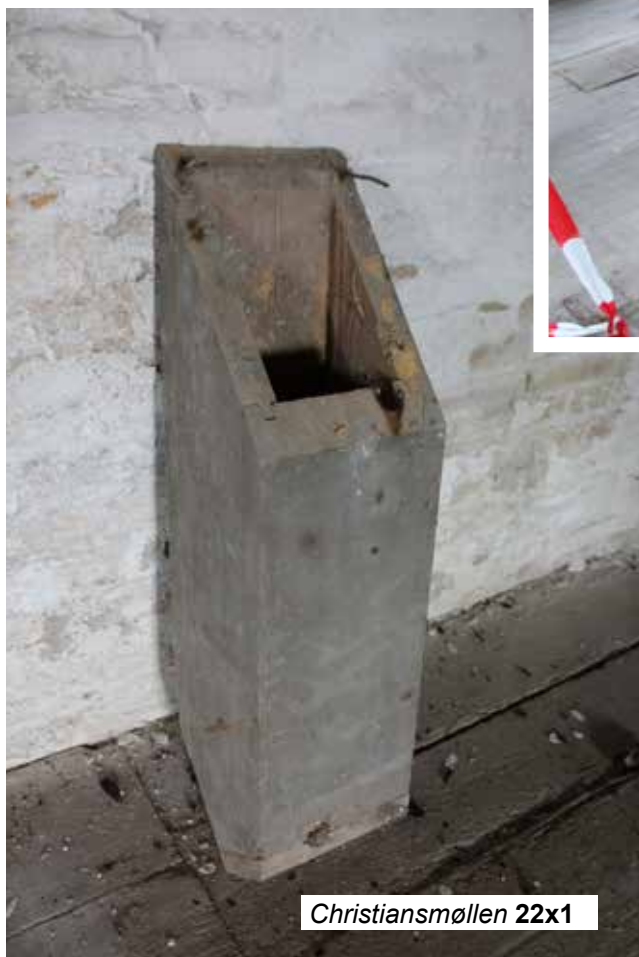
Christiansmøllen 22x1

*Løs tud (placering ukendt) - 22x1. Kværnloftet.*

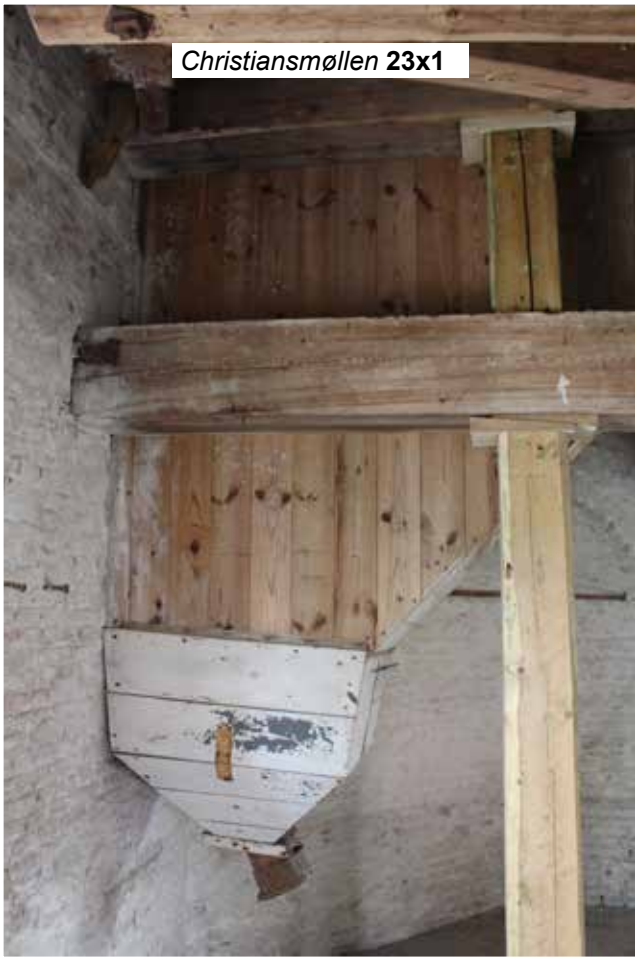
**Magasin, formodentlig til mel- og grynrester fra kværnloftet - 23x1. Set fra broloftet.**

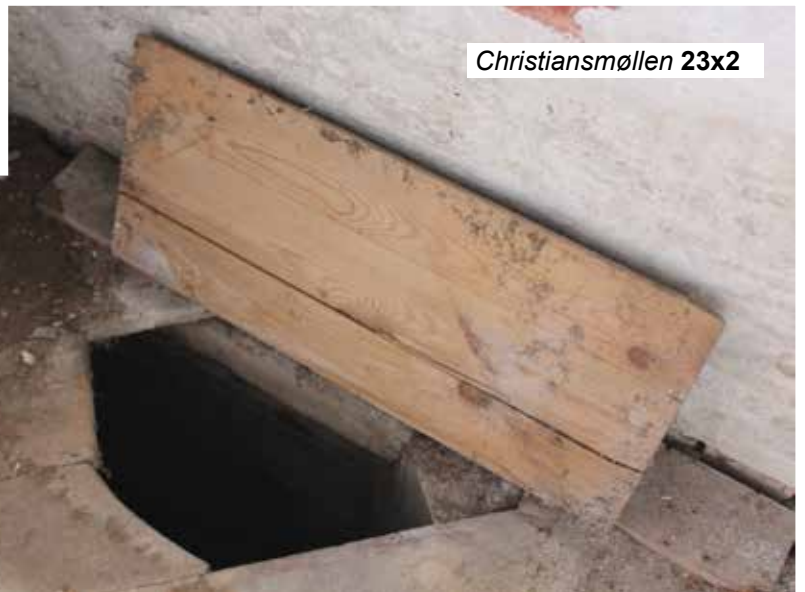
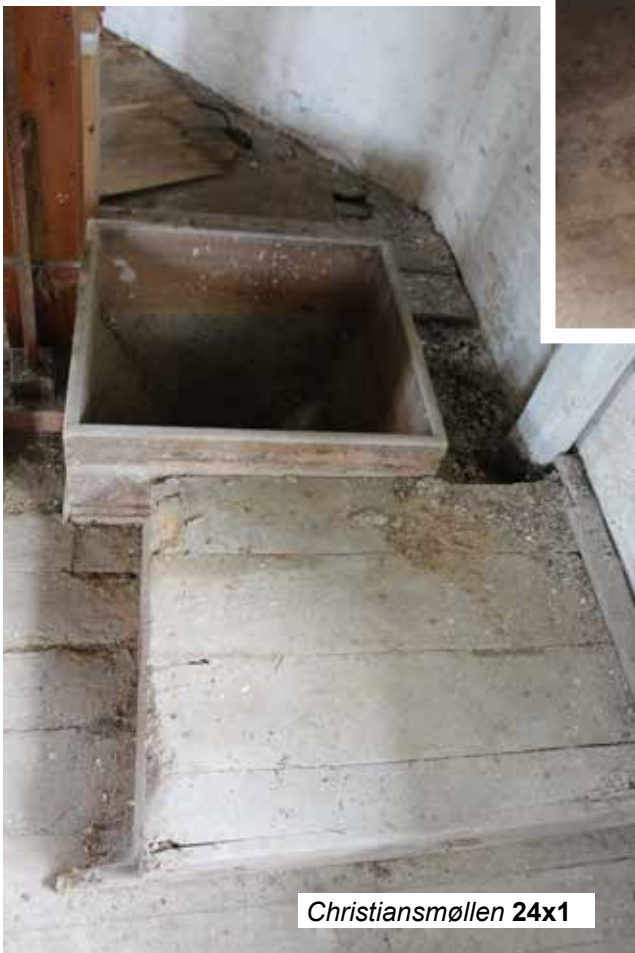
**Lem og hul over magasinet 23x1 - 23x2.  
Kværnloftet.**

**Tragt (formål ukendt) - 24x1. Broloftet.**

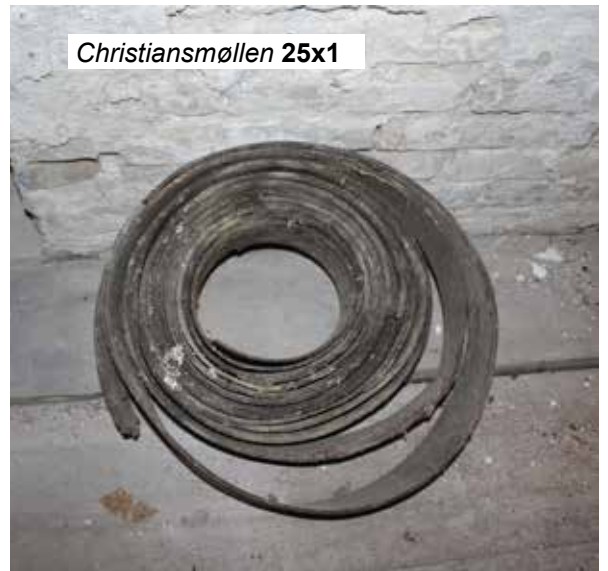
Christiansmøllen 25x1

**Løs fladrem (placering usikker) - 25x1.  
Kværnloftet.**

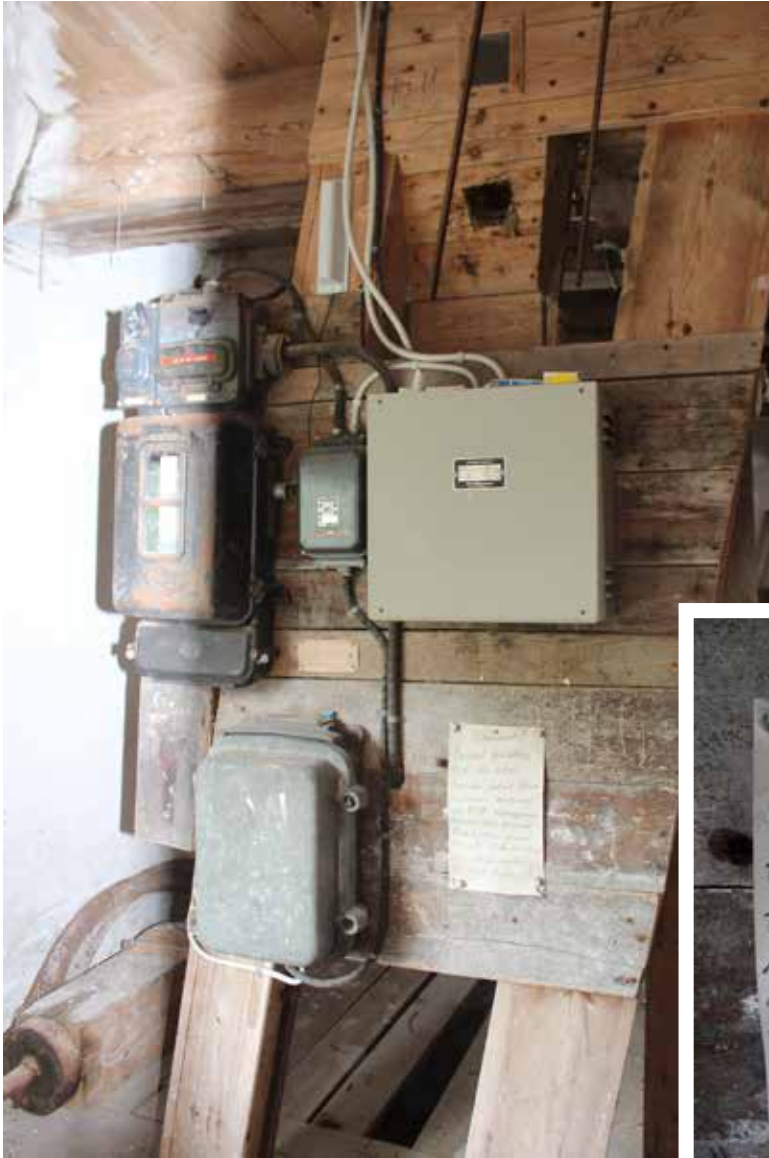
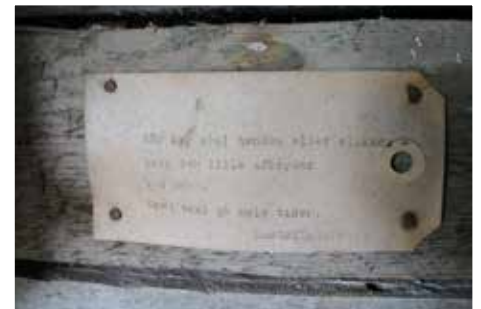
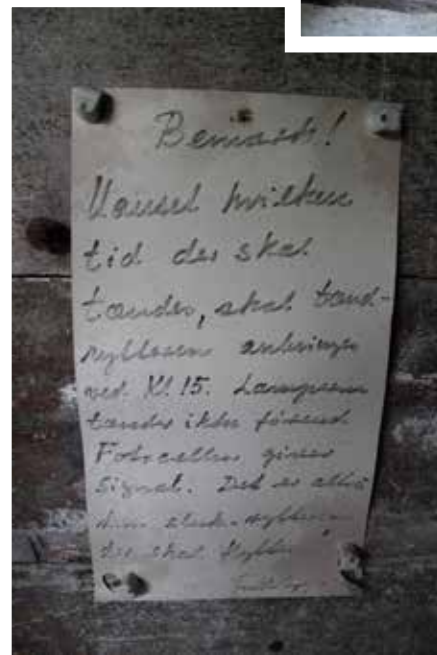
**60 års elinstallation - 26x1. Kværnloftet.**

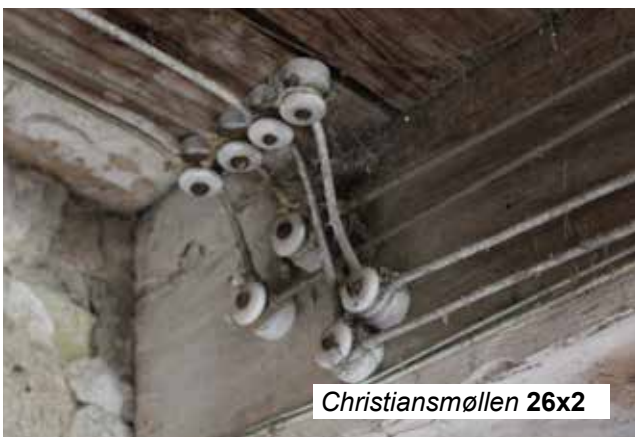
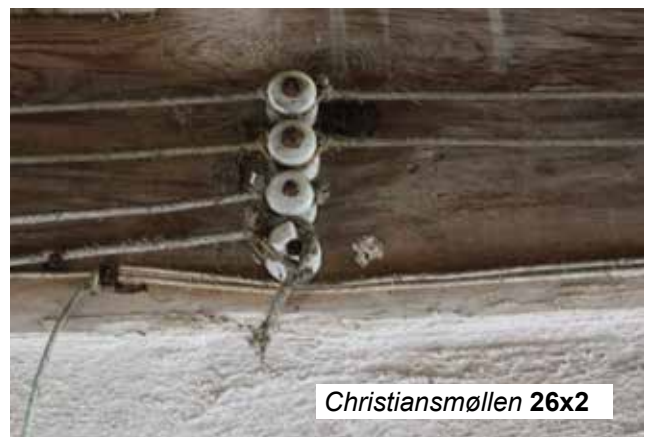
Christiansmøllen 26x2

**Porcelænskopper til el 26x2. Portrum.**

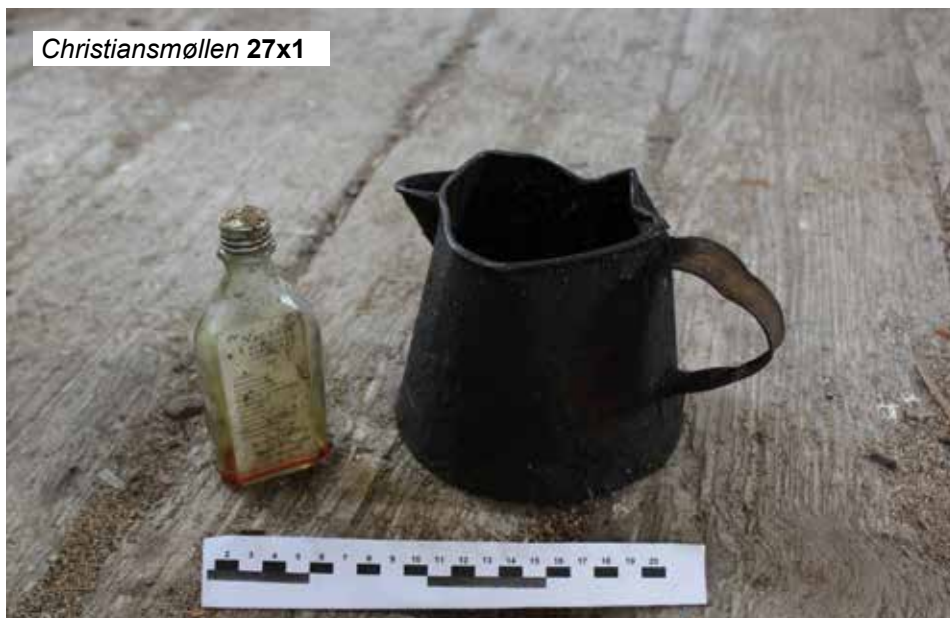
*Christiansmøllen 27x1*

*Flaske med smøreolie og smørekanne 27x1. Fundet på hejseloftet.*

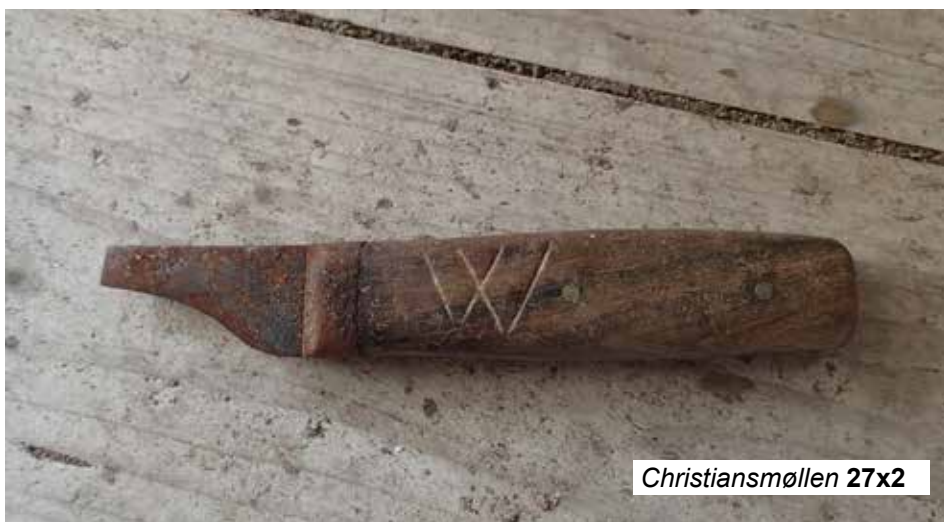
*Christiansmøllen 27x2*

*Kniv 27x2. Fundet på stjerne loftet.*

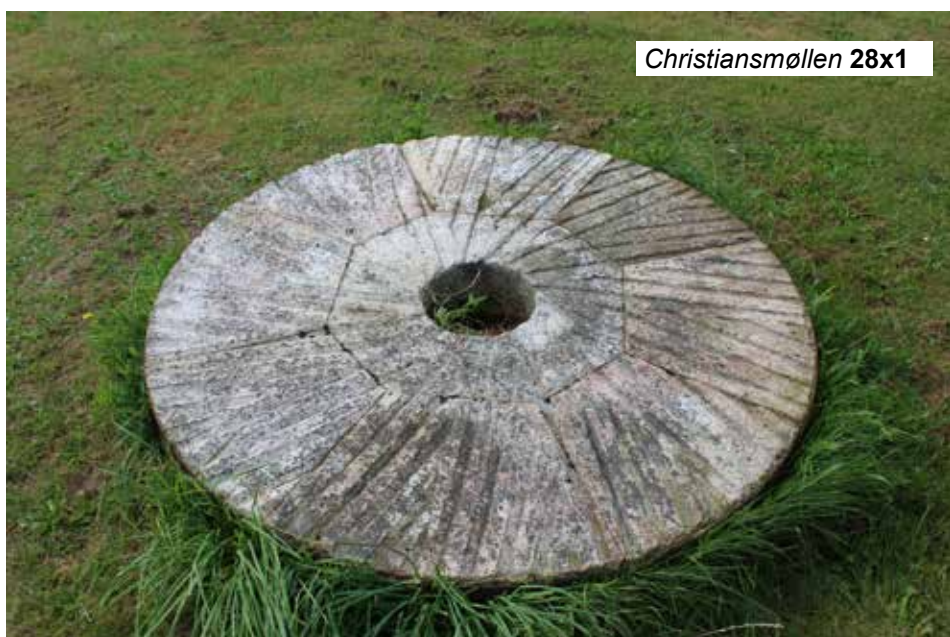
*Christiansmøllen 28x1*

*Fransk sten 28x1. Foran møllen.*
